## تدعيم وإعادة تأهيل منارة الزيواني في مدينة الموصل بالاعتماد على فحوصات موقعيه وتحليل انشائي متقدم

مثنى عادل نجم عبو

## **Strengthening and Rehabilitation of Ziواني Minaret in Mosul City Depending on Site Testing and Advanced Structural Analysis**

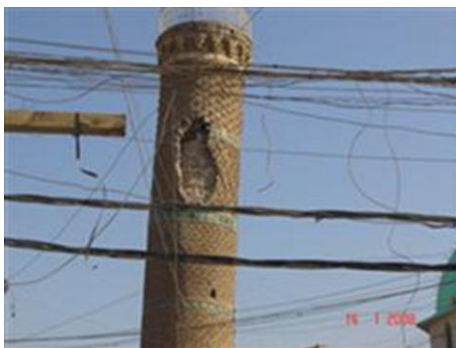
يقع هذا الجامع في محلة باب البيض التحتاني في مركز مدينة الموصل واهم مرافقه منارته التاريخية التي ترتفع بحدود (15 م)، وهي واحدة من بين خمس منارات أثرية اشتهرت بها مدينة الموصل طوال قرون مضت، وهي مهددة بالسقوط نتيجة لوجود تصدعات في القاعدة وفي الغلاف الخارجي لها كما مبين في الشكل 1. وروى شهود عيان من سكان المنازل المجاورة لجامع الزيواني كيف تهشم جزء مهم من وسط المنارة في جهتها الأمامية كما مبين في الشكل 2، وأكدوا على أن سقوط قبتها قبل فترة طويلة سمح بتغلغل مياه الأمطار بداخلها، وأن انهيارها بات مسألة وقت لا أكثر، لذا بادر البعض الى وضع لافتات على مختلف جوانب المنارة يحذرون فيها المواطنين من الاقتراب لأنها آيلة للسقوط [1].

شكل 1: منطقة فصل قاعدة المنارة عن السياج الخارجي.

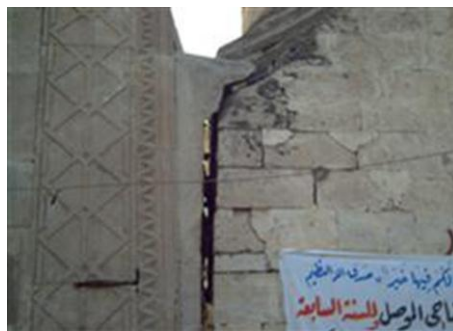
شكل 2: تهشم جزء مهم من وسط المنارة في جهتها.

ان تهشم وسط المنارة من جهتها الامامية وتساقط الغلاف الاجري لها وظهور تشققات مستمرة في قاعدة المنارة من جهة القنطرة الملاصقة لها، فضلا عن العديد من الشقوق الصغيرة غير المستمرة في نفس المكان والتي تشير الى بداية تصدع هذه القاعدة. وكذلك حدوث شق طولي يفصل المنارة عن السياج الخارجي للمسجد بالقرب من البوابة الرئيسية له والتي تدل على ميل المنارة باتجاه القنطرة، ومن خلال جمع المعلومات من أهالي المنطقة تبين ان هذا الشق اخذ بالزيادة بشكل تدريجي مع الوقت.

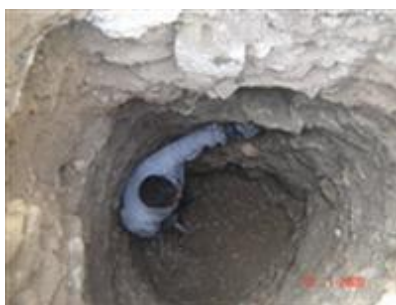
شكل 3: أعمال الحفر للتجريات الحقلية.

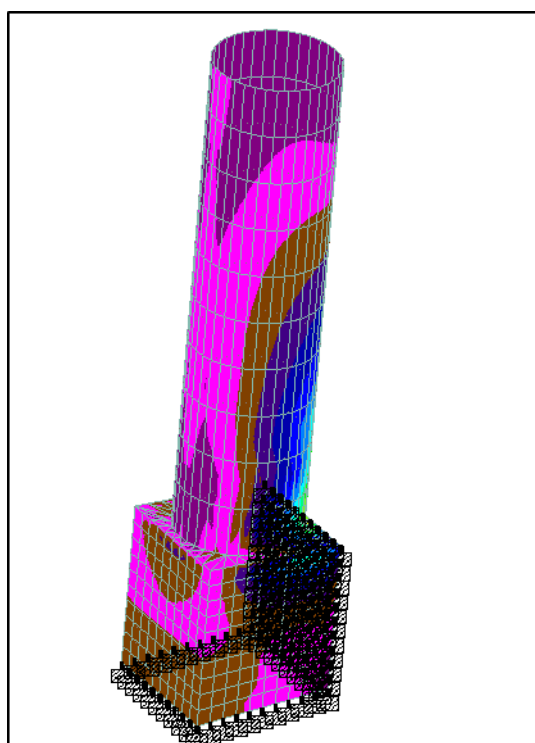
الاشكالية التي ظهرت في التحليل اليدوي هي ظهور قيمة عالية في عزم الانحناء المسبب للتشققات الموجودة في أسفل الثلث الاخير من المنارة تتراوح ما بين 6 - 7.5 طن. متر الامر الذي يستدعي معالجة انشائية لتلك المنطقة كما موضح في

شكل 8: عزوم الانحناء في المنارة.

1. عمل مرساة تكون بشكل طوق اعلى قاعدة المنارة يسحب جسم المنارة بالاتجاه المعاكس للميلان بواسطة اثنان من المقطع المدلفن 8 بوصة وعلى امتداد لا يقل عن ثمانية أمتار من الطوق يتم ربطهم الى الطوق بصورة محكمة عن طريق اللحام ويتم تحميل المرساة بصورة تدريجية ولحد 2 طن كحد اقصى وحسب التقرير الانشائي.

2. تقوية جسم المنارة من الداخل بصفائح 2 بوصة لمعالجة التشققات الحاصلة في جسم المنارة.
3. نظرا لطبيعة التربة الضعيفة (Fill material) واحتوائها على نسبة عالية من الاملاح وبخاصة املاح الجبس ذات قابلية الذوبان العالية بالماء، لذا يوصى بأبعاد مصادر المياه عن الوصول الى تربة اسس المنارة وذلك بإلغاء كافة الانابيب القريبة وتحشية الشقوق السطحية وتعلية منسوب الارضيات الحالية لضمان عدم تسرب المياه بشكل مباشر.

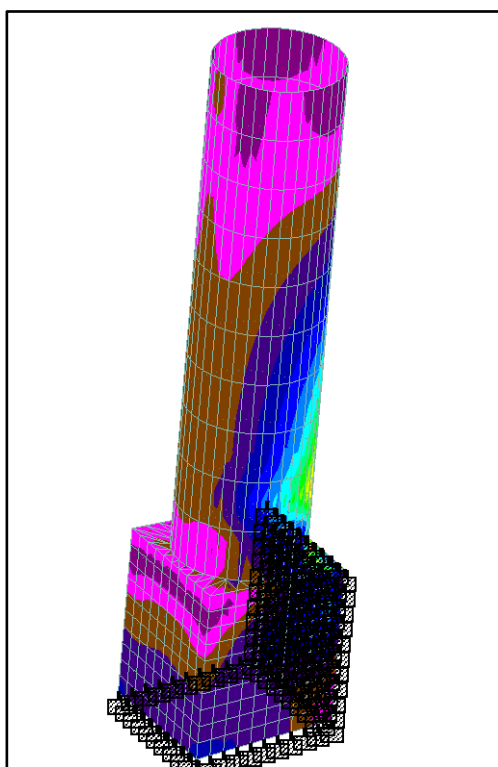
وقد ظهرت النتائج لتعطينا عزم قص وانحناء عاليين في أسفل المنارة وكما موضح في شكل 9 و 10 ادناه:

شكل 10: الاجهادات الاساسية في المنارة

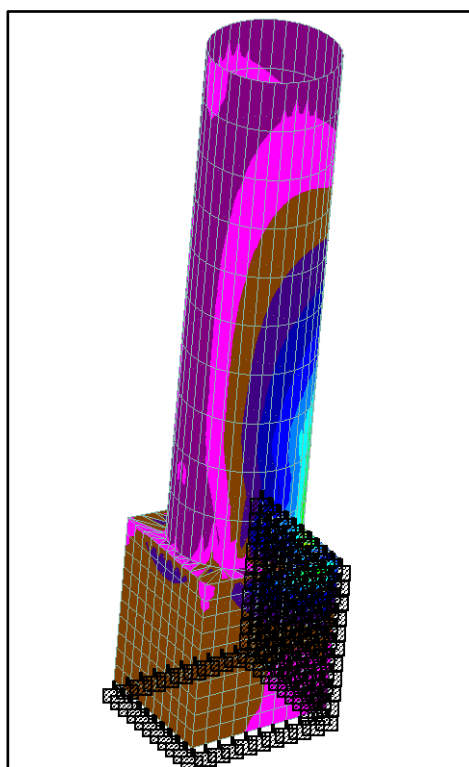
شكل 9: عزوم القص في المنارة

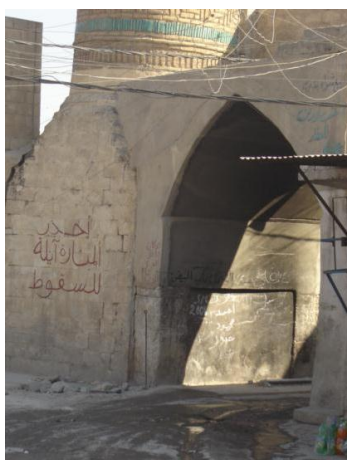
من خلال الاستعراض المبسط للمشكلة أعلاه ومن معاينة اتجاه ميل المنارة والظروف المحيطة بها لوحظ ان المنارة مستندة على قنطرة قديمة كما في الشكل 11 والتي تعد صمام الأمان لهذه المنارة من الانهيار، وان سبب زيادة المشكلة تم إيعازه إلى حدوث هبوط مستمر (Continuous Settlement) للتربة تحت أساس المنارة.

**شكل 11: القنطرة الداعمة للمنارة.**

أظهرت نتائج التحليل لفحوصات مقاومة قص التربة (Shear strength tests) إن قابلية تحمل التربة (Soil Bearing capacity) لا تتجاوز (2 طن/م<sup>2</sup>). إن هذه العوامل مجتمعة أدت إلى هبوط تفاضلي ((Differential settlement في أساس المنارة ودوران (Rotation) من قاعدتها واعترض هذا الدوران وجود القنطرة مما أدى إلى تهشم غلاف المنارة من الأعلى مع استمرار حالة الدوران بسبب عدم وجود عائق (رد فعل) يعيق هذه الحركة وبالتحديد بالقرب من بوابة المسجد.

4. اسناد القنطرة الحالية وذلك بتغليفها بغلاف حديدي (Steel Structure) مصمم لحمل الدفع الجانبي الناتج من المنارة بما يضمن ايقاف هذا الدفع وعدم تآثر هذه القنطرة فهي صمام الامان لسلامة المنارة، مع مراعاة الناحية العمرانية للقنطرة وطبيعة التكوين التاريخي. كما يجب مراعاة عمل دعائم حديدية اثناء الاسناد تحت سطح الارض وإعادة صب هذه الدعائم بشكل يمنع تغلغل المياه من خلالها.

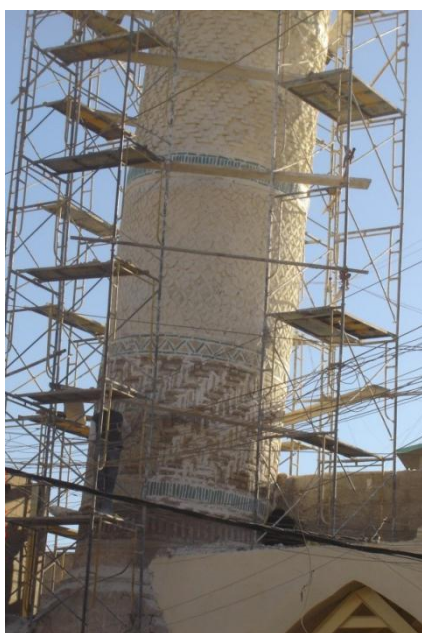
شكل 13: حقن الشقوق في جسم المنارة.

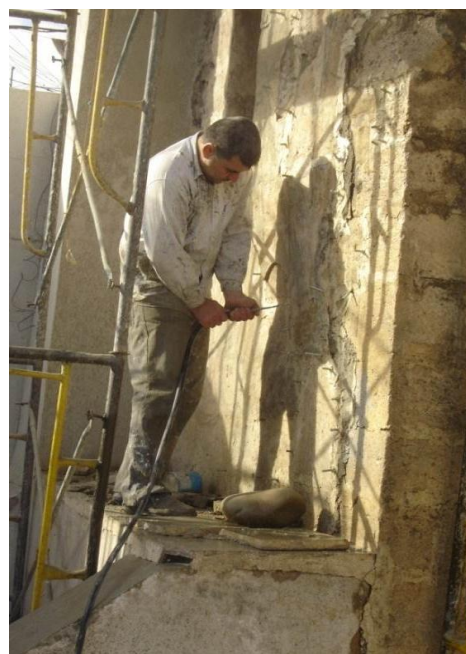
شكل 12: اصلاح تداعي جسم المنارة.

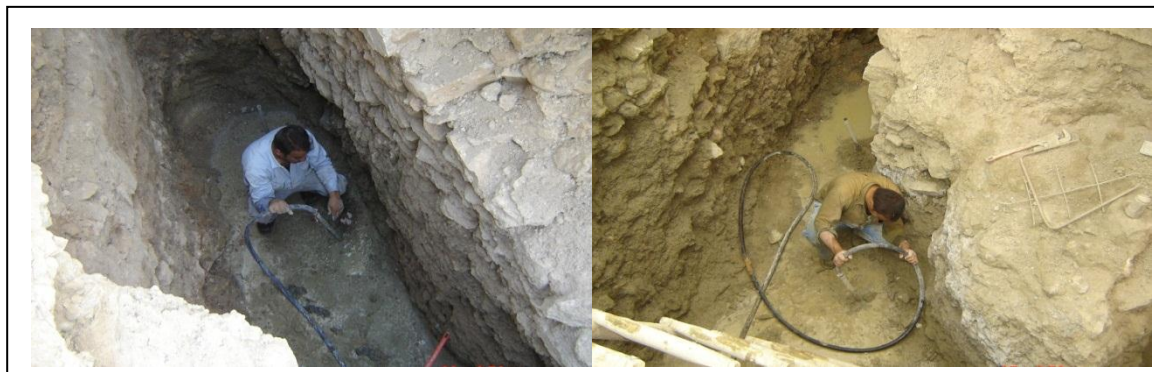
شكل 14: عمليات حقن الاسمنت المعالج تحت اساسات المنارة.

6. لتحسين خواص التربة تحت الاسس موقعا، يوصى بإجراء عمليات حقن بالإسمنت المقاوم للأملاح وتكون عملية الحقن بمادة البولي يوريثان المضافة للسمنت لكون المنطقة معرضة لتسرب مياه، ووفقا لمواصفات الحقن تحت اسس المنارة مع الاخذ بنظر الاعتبار اتجاه ميل الارض الطبيعية وحركة المياه الجوفية (مياه المجاري للدور السكنية) في المنطقة ، ولتحقيق ذلك يوصى بعمل جدار ساند يعيق ويحجز مواد الحقن من الحركة وبالتالي تسربها وهدر الكميات

وعدم تحقيق الغاية في تحسين خواص التربة. ونقترح ان يكون موقع هذا الجدار في اوطا نقطة وباتجاه حركة المياه وبالتحديد ركن المنارة الخارجي القريب من القنطرة وبهذا يكون اجراء عملية الحقن مستوى الاساس اي بحدود 4.5 متر تحت اسفل قاعدة المنارة لمل التكهفات.
