# التلوث الإشعاعي باليورانيوم المستنفذ في بناية برج التحرير

حيدر احمد حسن، محمود محمد حسين، احمد شوقي محمد ، اسعد جميل زغير

وزارة العلوم والتكنولوجيا/ دائرة بحوث وتكنولوجيا البيئة والمياه

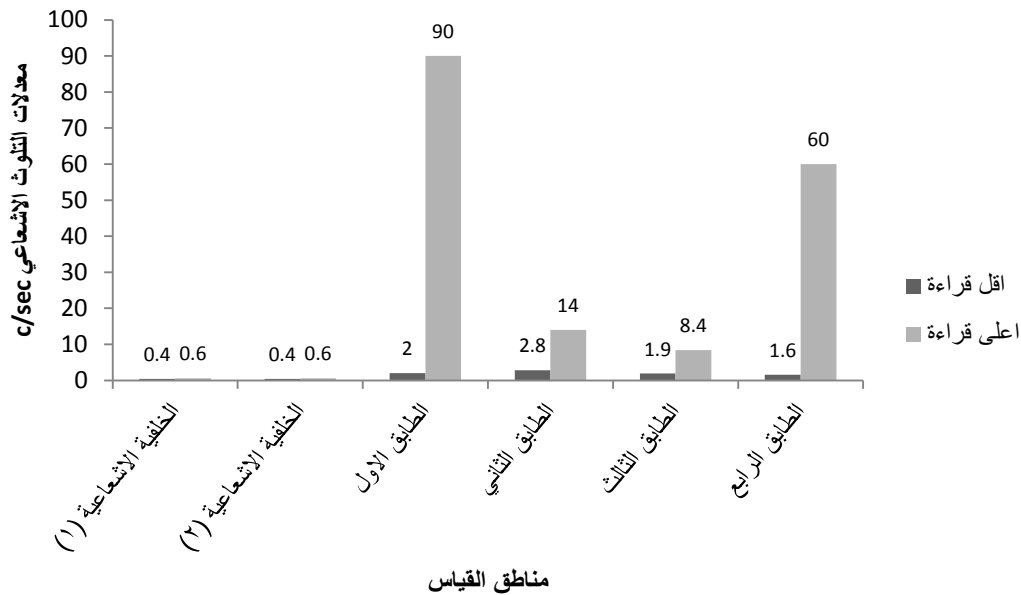
شكل رقم (1) نتائج قياسات معدلات التلوث الإشعاعي للأرضية قبل الإزالة

تبين الأشكال (4,3,2,1) وجود مناطق ملوثة كثيرة وبمعدلات تلوث عالية ويمكن أن يعزى ذلك إلى طول الفترة الزمنية بين تعرض البناية إلى القصف بإطلاقات اليورانيوم المستنفذ والكشف عن وجود التلوث الإشعاعي حيث ان البناية مكشوفة لحركة الرياح ، بالإضافة إلى نقل أنقاض ومواد من البناية قبل إجراء القياسات الإشعاعية كل هذا ساعد على انتشار الملوثات في الطوابق التي لم تتعرض لضربات مباشرة .

لذلك تطلب الأمر إجراء عمليات معالجة وإزالة المناطق الملوثة في الطوابق الأربعة والتي تم كشفها بالأجهزة المحمولة وذلك عن طريق رفع التربة الملوثة، كما واستخدمت معدات ميكانيكية متنوعة لقطع ومعالجة التلوث الحاصل في أجزاء من حديد التسليح للبناء مع مراعاة اتخاذ كافة الإجراءات الوقائية المطلوبة، جمعت التربة الملوثة في براميل خاصة أعدت لهذا الغرض، ثم أخذت نماذج تربة وفق السياقات المعتمدة عالمياً لغرض إجراء الفحوصات المختبرية.

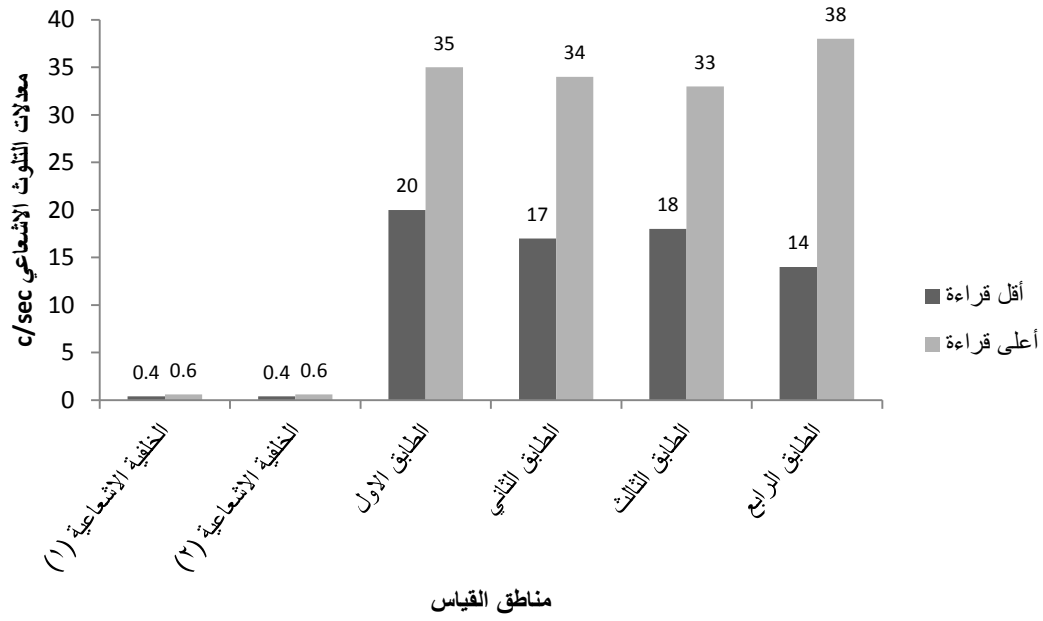
(2) نتائج قياسات معدلات التلوث الإشعاعي للحمامات قبل الإزالة

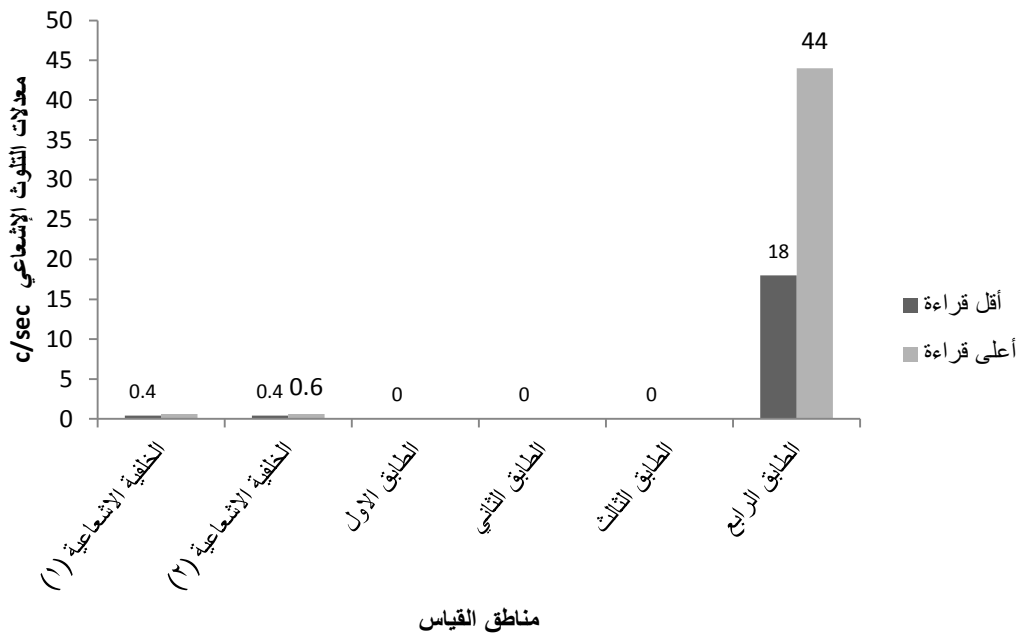
شكل رقم (3) نتائج قياسات معدلات التلوث الإشعاعي للجدران قبل الإزالة

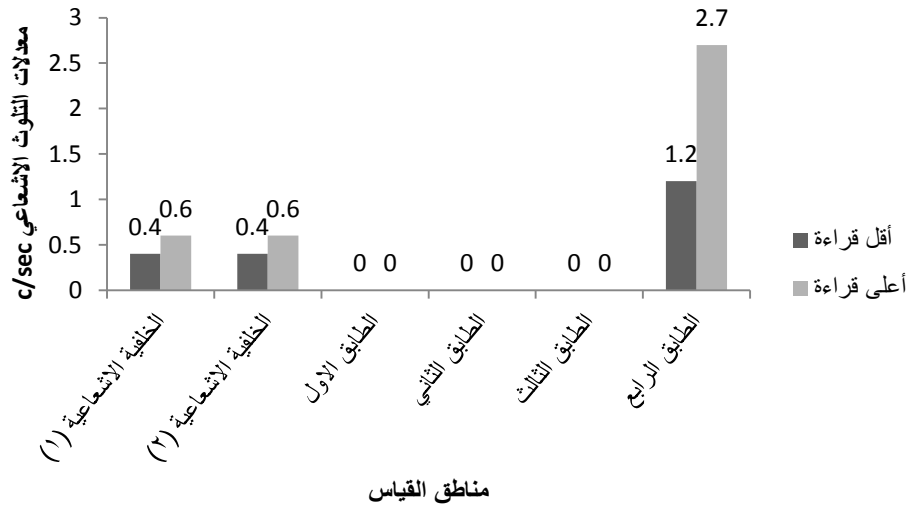
شكل رقم (4) نتائج قياسات معدلات التلوث الإشعاعي للسقوف قبل الإزالة

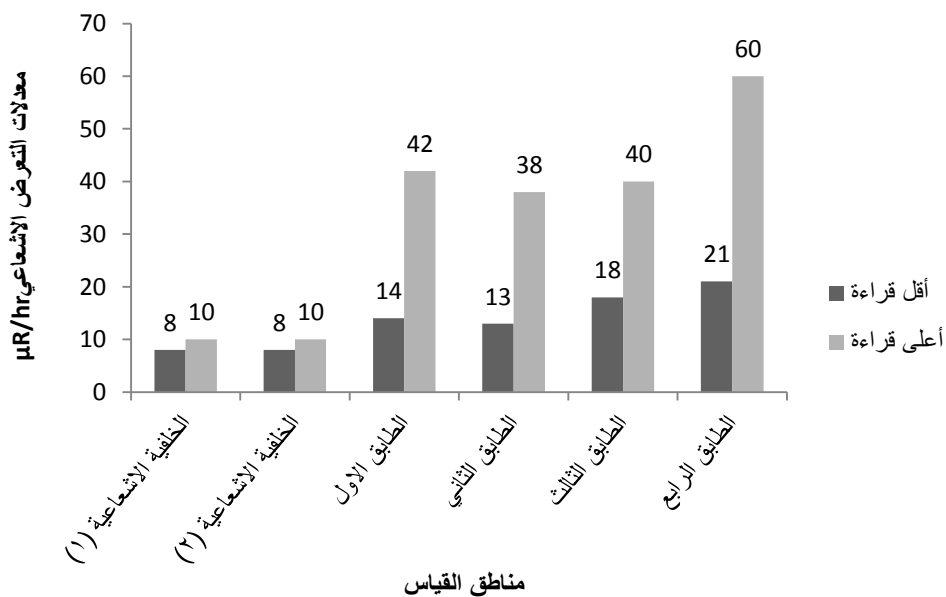
كما تم قياس معدلات التعرض الإشعاعي باستخدام جهاز الكشف الإشعاعي المحمول نوع ( Ludlum ) حيث تم التركيز عند قياس الجدران والسقوف على النقاط التي تحسبها جهاز قياس معدل التلوث الإشعاعي و على المناطق التي من المحتمل ان تكون متضررة نتيجة اطلاقات وشظايا اليورانيوم المستنفذ ، وأظهرت نتائج القياسات وجود مناطق ذات مستويات تعرض أعلى من الخلفية الإشعاعية بحوالي ستة أضعاف والنتائج موضحة في الأشكال (8,7,6,5) .

شكل رقم (5) نتائج قياسات معدلات التعرض الإشعاعي للأرضيات قبل الإزالة

بينت الإشكال أعلاه إن عدد النقاط التي تحسبها جهاز قياس معدل التعرض الإشعاعي هي اقل من النقاط التي تم كشفها باستخدام جهاز قياس معدل التلوث الإشعاعي وذلك للحساسية الفائقة لأجهزة كشف التلوث الإشعاعي مقارنة بأجهزة قياس التعرض الإشعاعي.

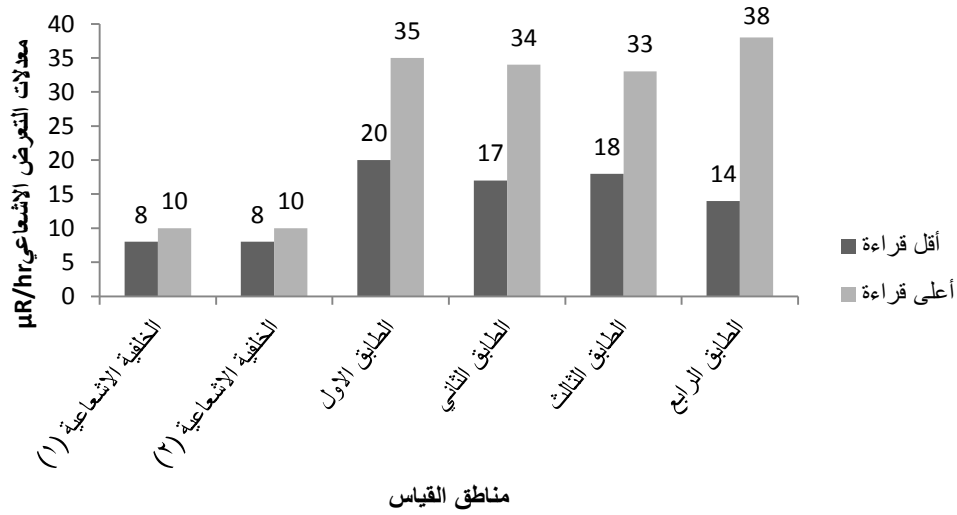
شكل رقم (6) نتائج قياسات معدلات التعرض الإشعاعي للحمامات قبل الإزالة

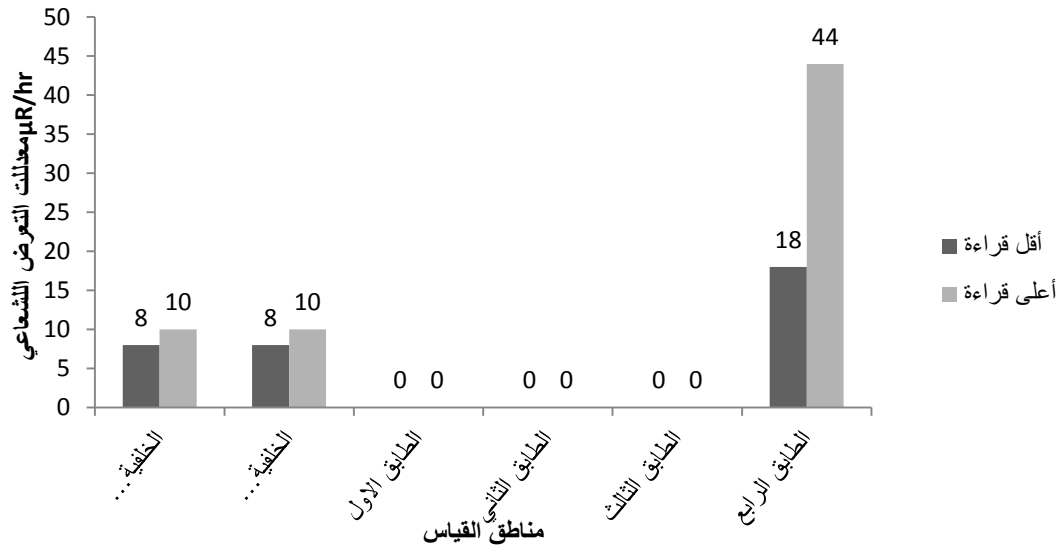
شكل رقم (7) نتائج قياسات معدلات التعرض الإشعاعي للجدران قبل الإزالة

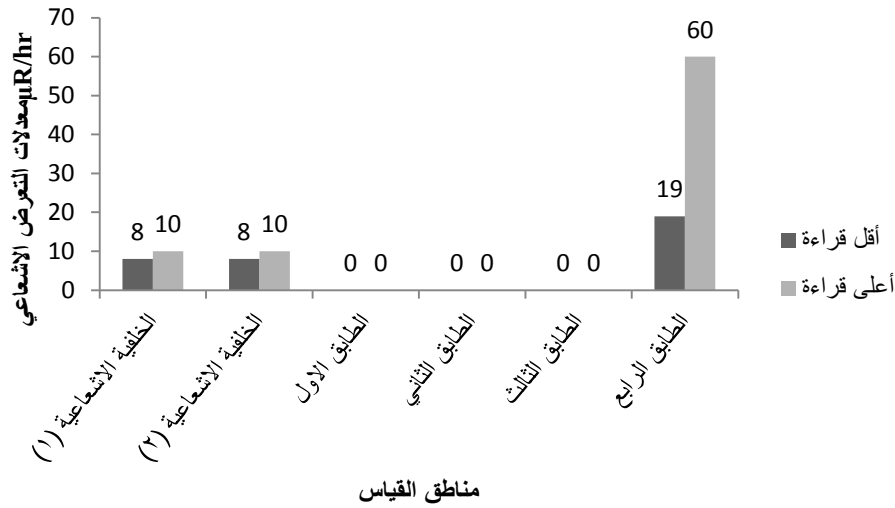
شكل رقم (8) نتائج قياسات معدلات التعرض الإشعاعي للسقف قبل الإزالة

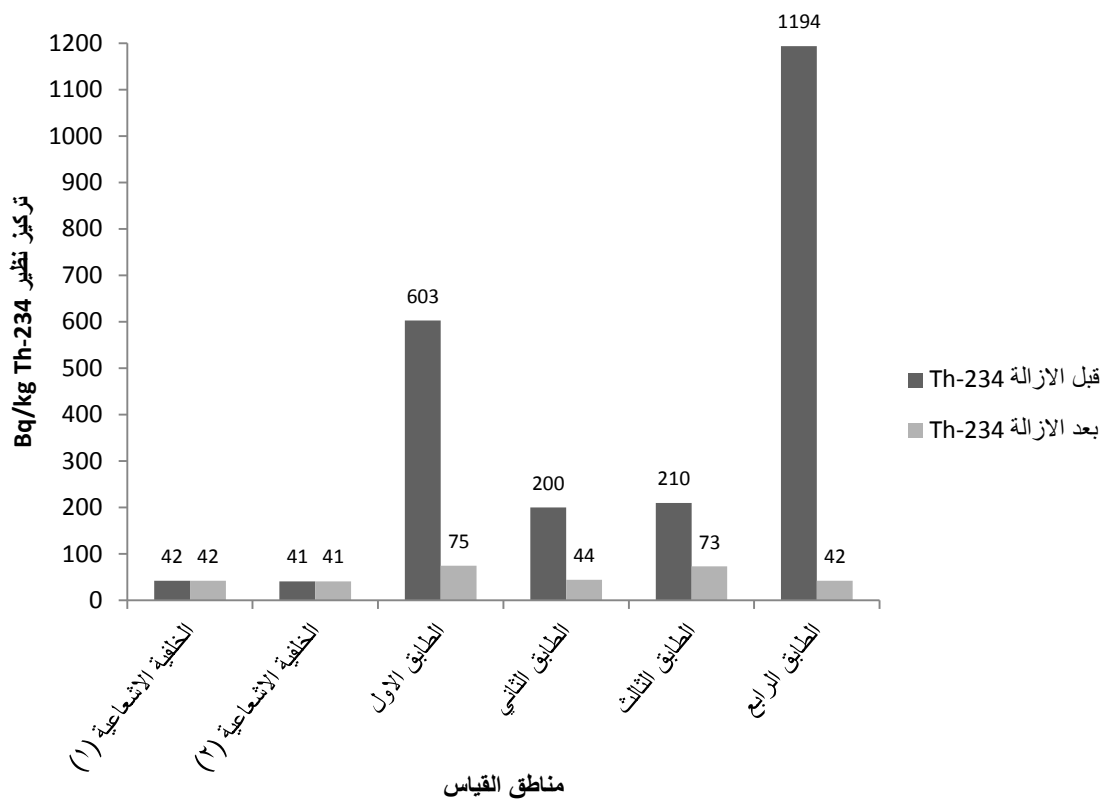
أظهرت نتائج الفحوصات المختبرية وجود تراكيز عالية جداً لنظيري Th-234 (عمر النصف 14.1 يوم) و Pa-234m (عمر النصف 1.17 دقيقة) في نماذج التربة المأخوذة من طوابق البناء

شكل رقم (9) تركيز نظير Th-234 في نماذج التربة المنتخبة قبل وبعد الإزالة

الشكلين (9,10) تبين وجود تراكيز واطئة نسبياً لنظيري الثوريوم -234 والبروتكتينيوم 234-m بعد الازالة ويمكن اعتبارها ضمن المحددات البيئية. مما يعطي مؤشر مهماً على كفاءة عمليات معالجة وإزالة المناطق الملوثة التي أجريت في الطوابق الاربعة.

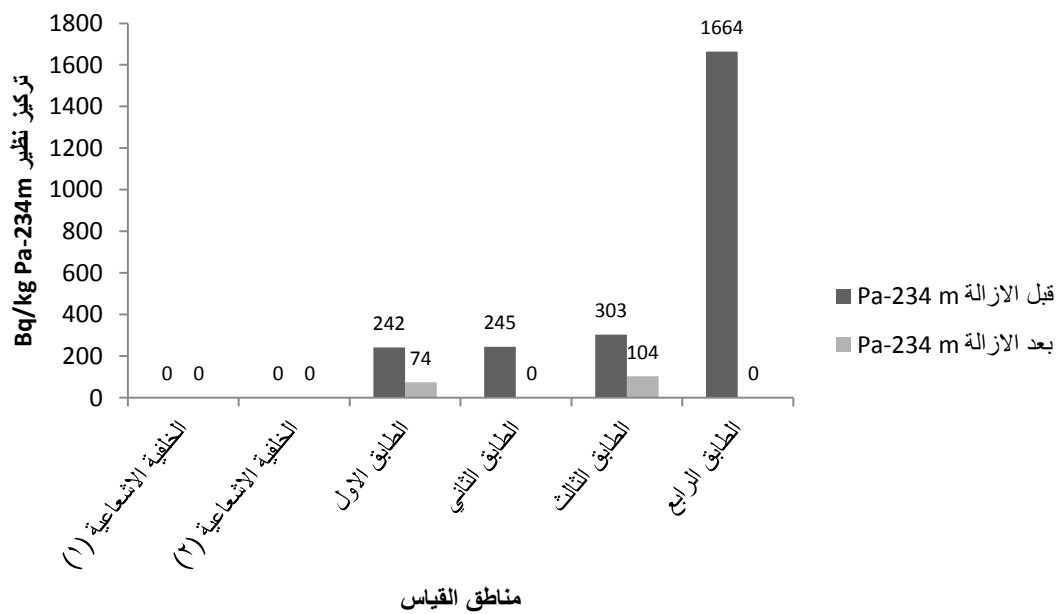
شكل رقم (10) تركيز نظير Pa-234 m في نماذج التربة المنتخبة قبل وبعد الإزالة
