**أعمال الترميم المعماري المقترحة للحفاظ على خان  
الصعيوية**

**Restoration Conservation Suggested  
Business  
On Khan Al-Saiwiyya**

م.م. رؤوف عبد الرزاق نوري الكليدار

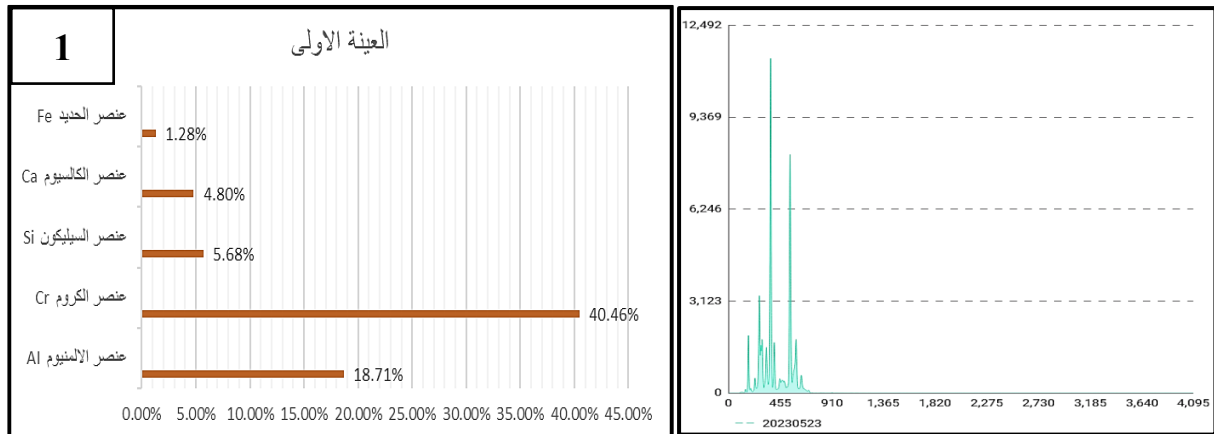
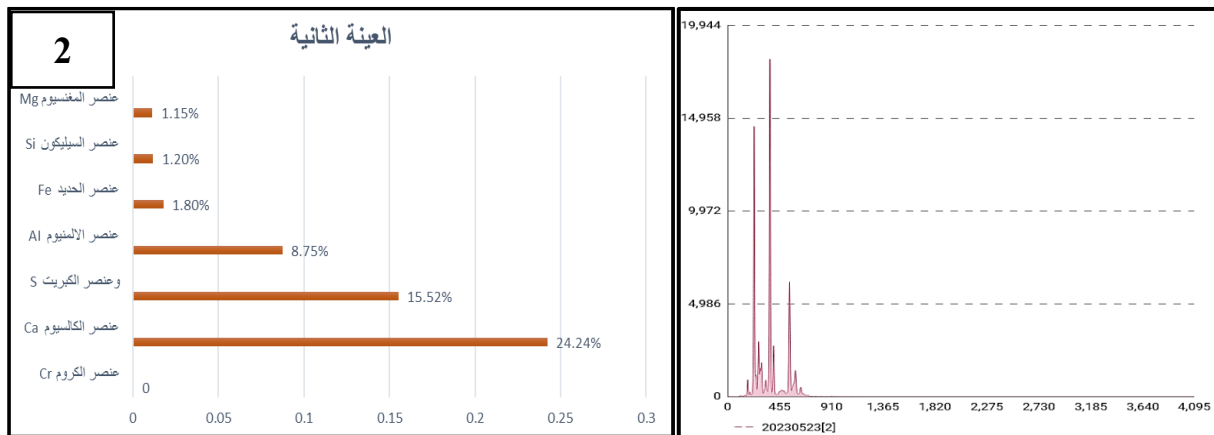
تم تحليل العينات المأخوذة من موقع الدراسة باستخدام جهاز الاشعة السينية (XRF) لعينات الاجر والجص، حيث تم اخذ ثلاث عينات، (العينة الأولى) من الاجر واخذت من الجهة الشرقية للخان، وتبين انها تتكون من العديد من العناصر: عنصر الالمنيوم Al بنسبة (18.71%)، وعنصر الكروم Cr بنسبة (40.46%)، وعنصر السيليكون Si بنسبة (5.68%)، وعنصر الكالسيوم Ca بنسبة (4.80%)، وعنصر الحديد Fe بنسبة (1.28%)، (ينظر في صورة رقم ١).

اما (العينة الثانية) من الاجر فقد اخذت من الجهة الشمالية للخان، وتحتوي على عنصر الكروم Cr بنسبة (28.67%)، وعنصر الكالسيوم Ca بنسبة (24.24%)، وعنصر الكبريت S بنسبة (15.52%)، وعنصر الالمنيوم Al بنسبة (8.75%) وعنصر الحديد Fe بنسبة

(1.8%)، وعنصر السيليكون Si بنسبة (1.2%)، وعنصر المغنسيوم Mg بنسبة (1.15%)،  
(ينظر في صورة رقم ٢).

صور رقم (١) (٢) تبين نمط تفلور الاشعة XRF لعينات من الاجر مأخوذة من الجهة الشوقية

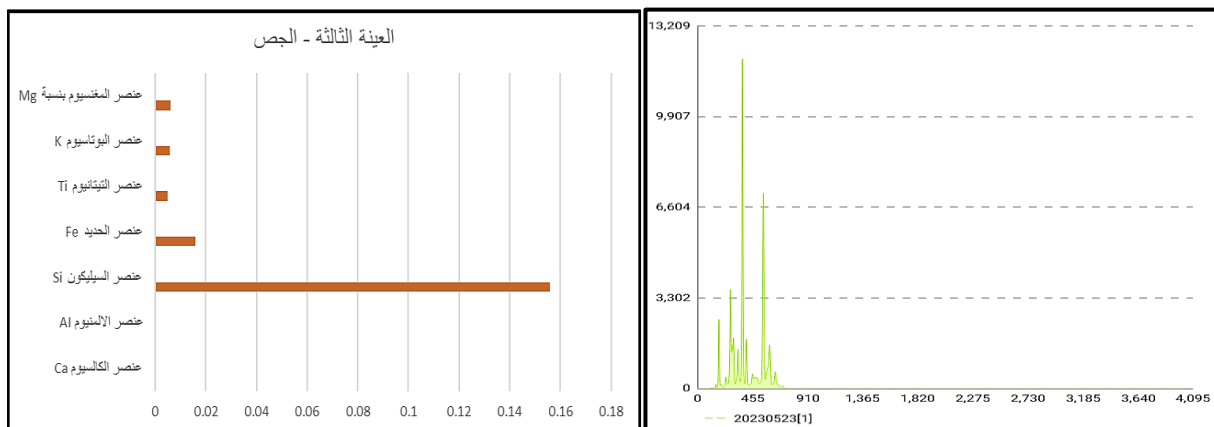
اما العينة الثالثة من الجص فقد اخذت من الجهة الجنوبية، وتحتوي على عنصر  
الكالسيوم Ca بنسبة (24.42%)، وعنصر الألمنيوم Al بنسبة (21.48%)، وعنصر السيليكون  
Si بنسبة (15.58%)، وعنصر الحديد Fe بنسبة (1.59%)، وعنصر التيتانيوم Ti بنسبة  
(0.50%)، وعنصر البوتاسيوم K بنسبة (0.58%)، وعنصر المغنسيوم بنسبة Mg بنسبة  
(0.60%)، (ينظر في صورة رقم ٣).

صور رقم (٣) تبين نمط تفلور الاشعة XRF لعينات من الجص مأخوذة من الجهة الجنوبية للخان

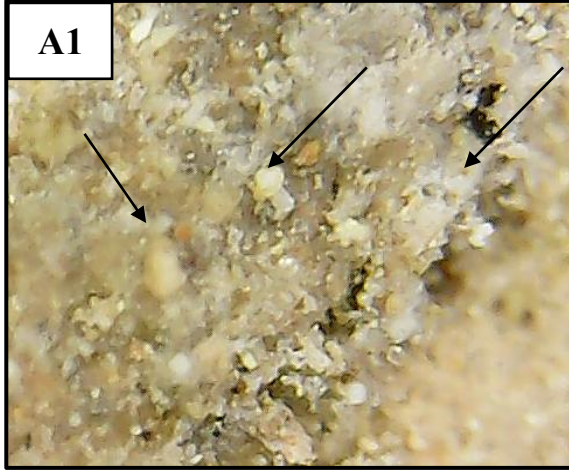
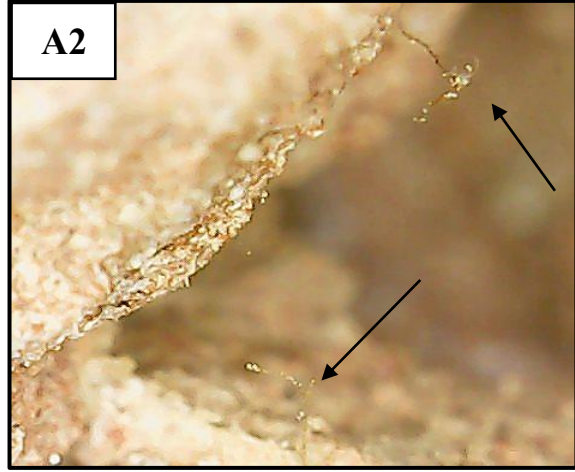
صورة رقم (٤)(٥) تبين وجود الاملاح الشوائب الموجودة في العينة الأولى من الاجر كذلك وجود

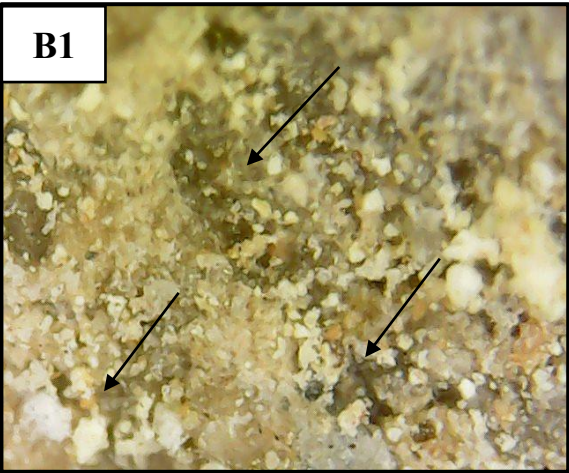
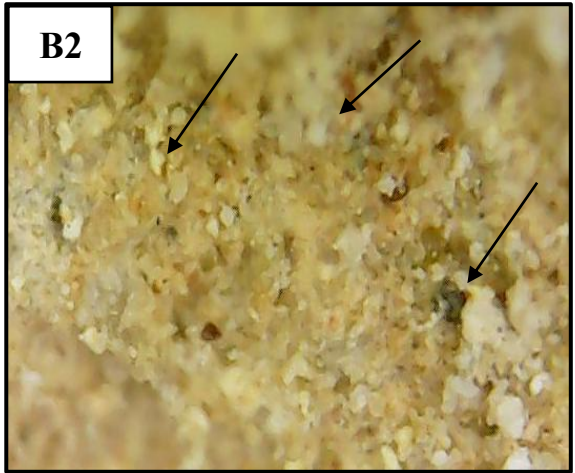
صورة رقم (٦)(٧) تبين وجود بقع سوداء ووجود الاملاح والشوائب الموجودة في العينة الثانية من

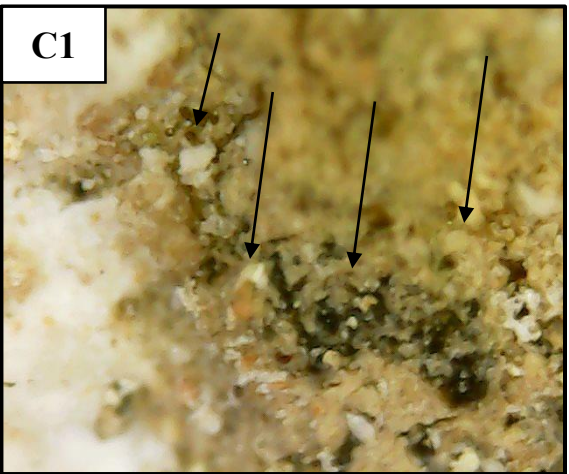
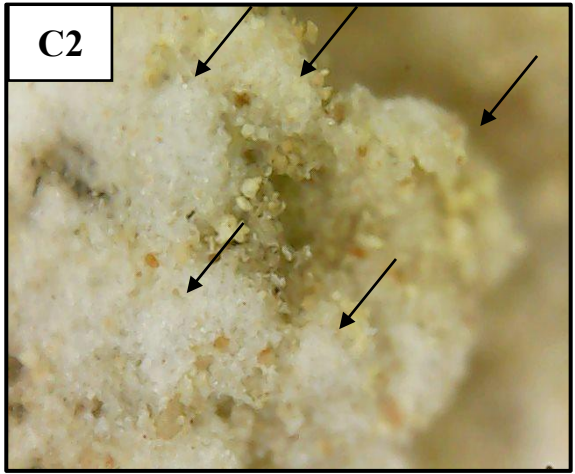
من خلال عملية الفحص بالميكروسكوب الضوئي لعينات الاجر والجص المأخوذة من  
أماكن مختلفة من خان الصعيوية، حيث ظهر في عملية الفحص العديد من مظاهر التلف التي  
اصابت مواد البناء، حيث يعاني الاجر من وجود هشاشة وضعف الاجر، ووجود الاملاح داخل  
المسام وعدم تجانس المواد المضافة لها، وجود بقع سوداء، ووجود شوائب مختلفة منها عضوية  
وغير عضوية (ينظر في صورة رقم ٤-٥-٦-٧) اما فيما يخص مادة الجص ومن خلال عملية  
الفحص، تبين ان مادة الجص تعاني من تزهز الاملاح بشكل كبير وتظهر في اشكال مختلفة،  
وتبين هشاشة وضعف المونة، ووجود الشوائب المختلفة داخل العينة. (ينظر في صورة رقم ٨-٩)

صورة رقم (٨)(٩) تبين وجود بقع سوداء والشوائب الموجودة في العينة الثالثة من الجص وتظهر زهر الاملاح في شكل مجموعات

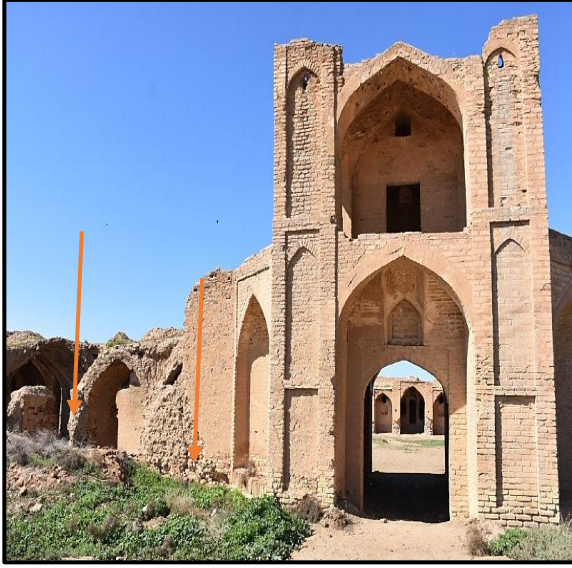
صورة رقم (١١) تبين قواكم الاتوبة والنباتات في المدخل الرئيسي للخان (تصوير الباحث)

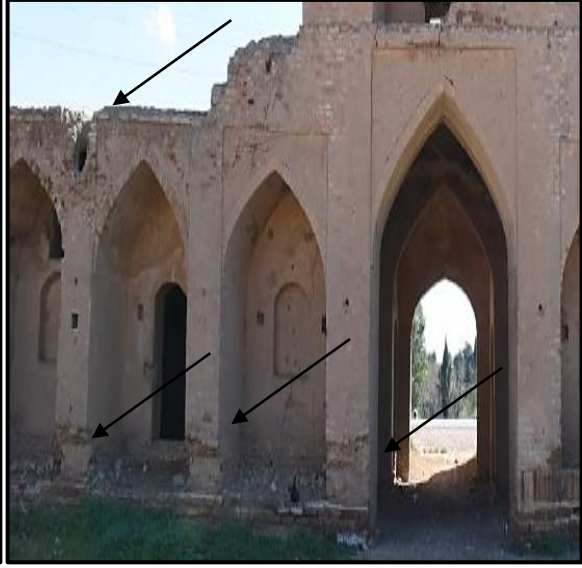
صورة رقم (١٠) تبين وتلف مواد البناء في الجهة الجنوبية للمدخل وتبين تأثير الرطوبة في الأجزاء

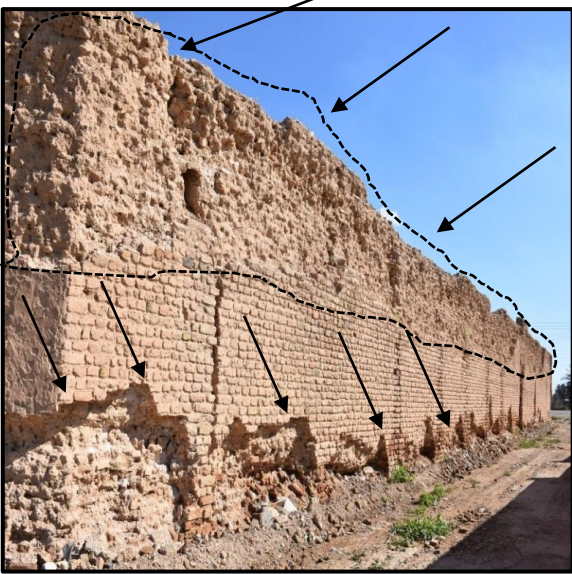
صورة رقم (١٣) تبين تآكل وتلف مواد البناء في الجدار الخرجي بشكل كبوة نتيجة مياه الامطار

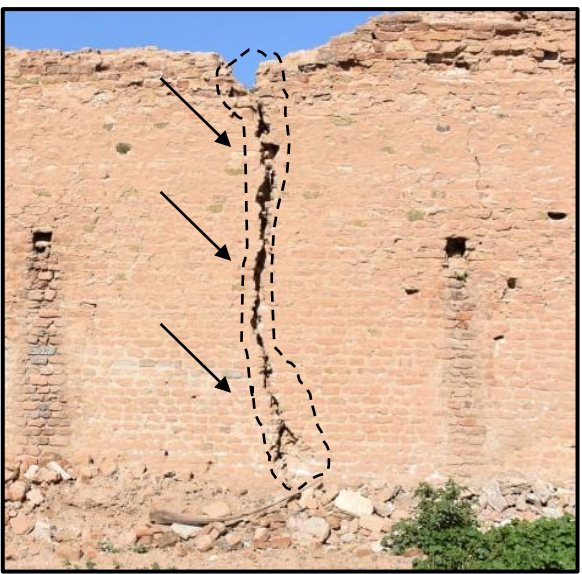
صورة رقم (١٢) وجود شوخ كبوة الحجم في الجدار الخرجي وانفصال الجدار عن بعضها البعض (تصوير الباحث)

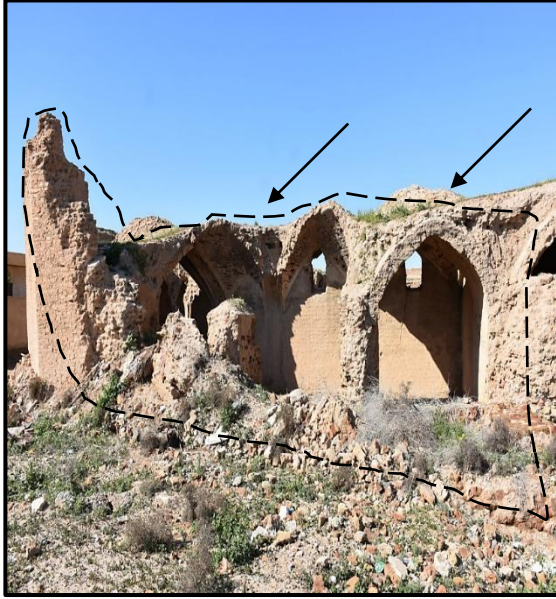
صورة رقم (١٥) تبين سقوط جزء من الجدار  
الخرجي وسقوط سقف القباب والعقود وتلف مواد

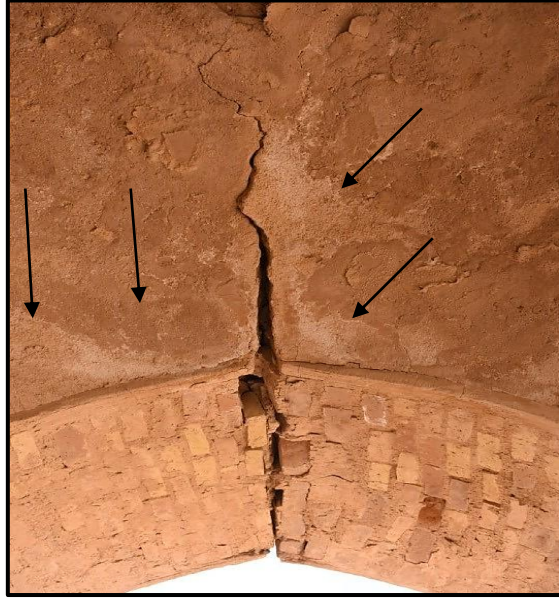
صورة رقم (١٤) تبين وجود شوخ في الجزء  
العلوي لآحد العقود وتبين تهر الاملاح في جانبي

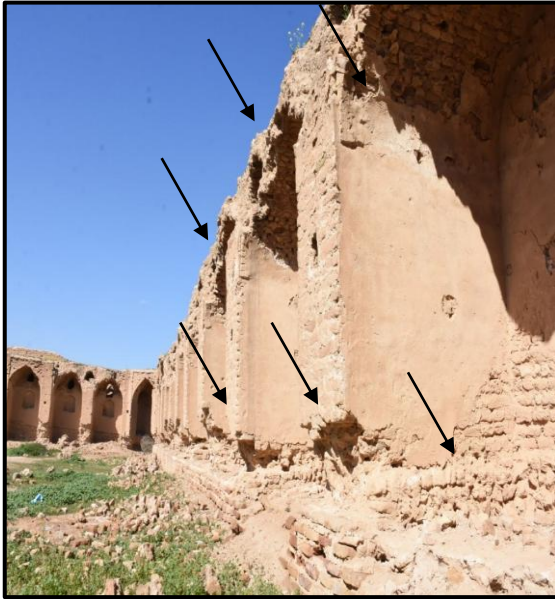
صورة رقم (١٧) تبين تأكل مواد البناء في الجزء  
العلوي والسفلي من الجهة الشرقية المطلّة على

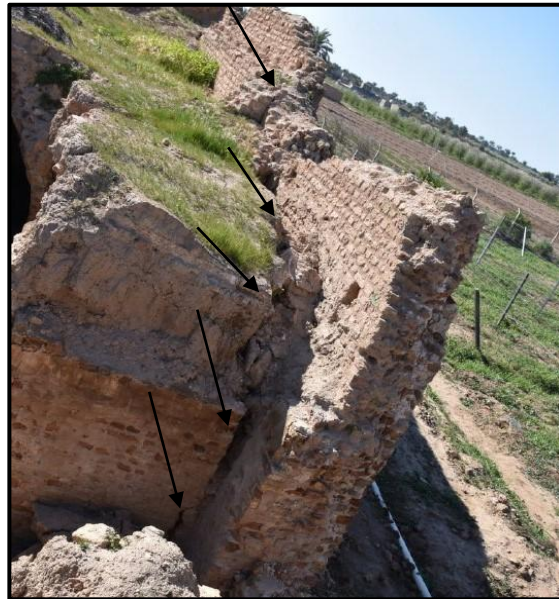
صورة رقم (١٦) تبين انفصال الجدار الخرجي  
عن الجدار الداخلي وحنوث ميلان في الجدار في

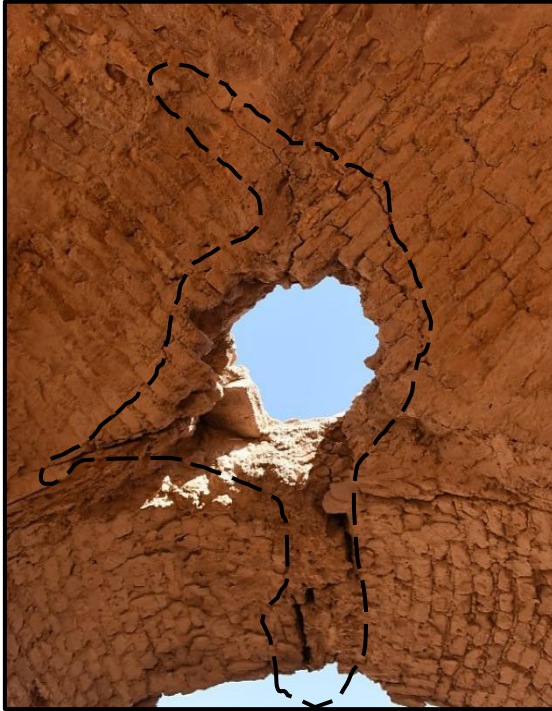
صورة رقم (١٩) تبين سقوط جزء من وجود  
العديد من الشروخ مختلفة الأحجام والشكل

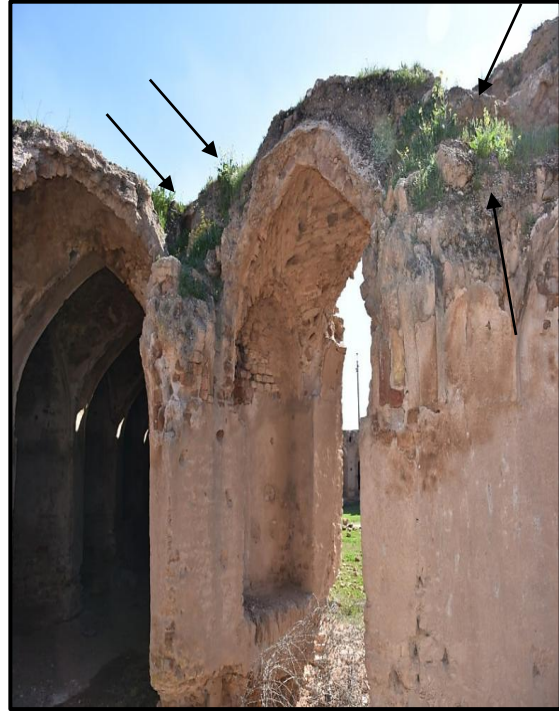
٨. تبلور الاملاح في أجزاء من جدران الخان نتيجة مياه الامطار ونتيجة مياه الري وقربها من الخان مما يساعد على زيادة في نسبة الاملاح، وبالتالي تسبب هشاشه وضعف مواد البناء. (Arinat, 2016, p. p1960) (ينظر في صورة رقم ١٤).
٩. حدوث شروخ بالمدخل الرئيسي للخان ووجود العديد من الشروخ كبير وصغيرة الحجم في الجزء العلوي من المدخل، (ينظر في صورة رقم ١٩).
١٠. حدوث شروخ مختلفة الأشكال والاحجام سواء كانت شروخ رأسية أو أفقية أو مائلة - التي تنتشر في مختلف العناصر المعمارية وجدران الخان والقباب، (ينظر في صورة رقم ٢٣).
١١. نمو النباتات الطبيعية في الساحة الداخلية للخان وبالقرب من الجدران مما تسبب بتلف تلك الجدران وتشويه لجمالية المبنى، كما تسببت هذه النبات وخاصة تلك التي نمت على أسطح الخان بسقوط العقود والقباب، (ينظر في صورة رقم ١٨).

صورة رقم (١٨) تبين نمو النباتات في سقف  
الخان حيث تظهر نباتات كبيرة وصغيرة الحجم

ان من الضروري ان تتم عملية ازالة النباتات الطبيعية الضارة للمنشأ او تلك المتسببة بتشوه موقع الخان، وبشكل دوري وهو اجراء وقائي مهم (PRICE, 1995, p. 92). كما ان ازالة هذه النباتات ستقلل من احتمالية اشغالها. ولا يفضل ازالة النباتات الطبيعية باستخدام الأسلوب الميكانيكي كون تأثيرها ضئيل وقد تسبب بتلف ارضية الاثر المعماري، بل يفضل الاسلوب اليدوي او الكيميائي. ويمكن استعمال المبيدات الكيميائية كونها تقضي على النباتات والحشائش وبأسلوب الرش لجميع النباتات، وفي كافة أجزاء الخان. ( الدربي ، ٢٠٠٧ ، الصفحات ٥٦٠ - ٥٥٨ - ٥٥٩).

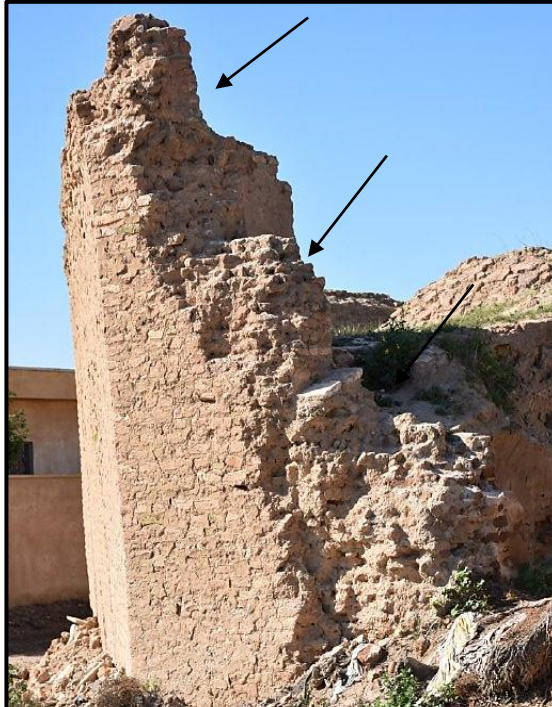
صورة رقم (٢١) تبين ميلان كبير للجدار الخرجي  
في ركن المدخل الرئيسي للخان (تصوير الباحث)

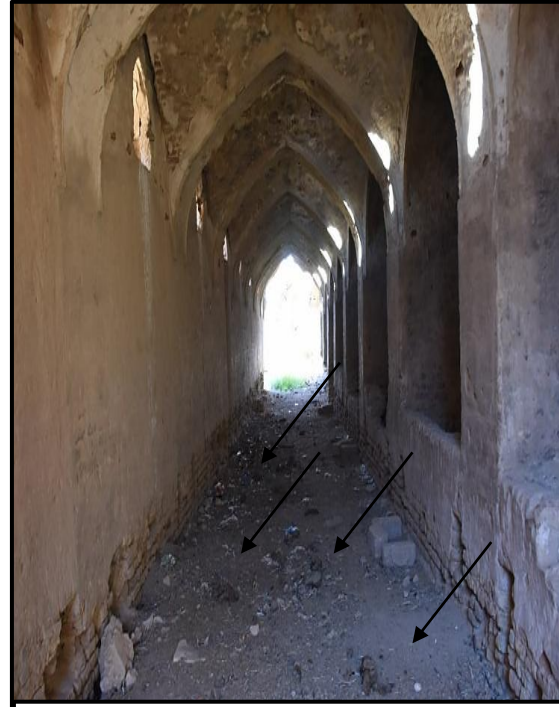
١٣. النشاط الضار سواء كان متعمد أو غير متعمد وتأثيره السلبي على المبنى، بسبب استخدام سكان المنطقة للخان كمكان لإيواء الحيوانات وتركهم مخلفات الحيوانات متراكمة في كافة انحاء الخان. (مكي، ٢٠١٨، صفحة ٤٤٢) (ينظر في صورة رقم ٢٠).

صورة رقم (٢٠) تبين التلف البشري حيث يستخدم  
السكان الخان لإيواء الحيوانات وتظهر بقايا  
فضلات تلك الحيوانات (تصوير الباحث)

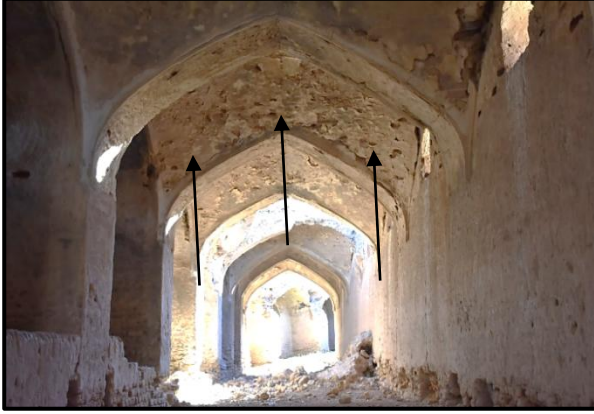
صورة رقم (٢٣) تبين تأثير مياه الامطار في سقف احدى معومات الخان حيث تظهر تآكل وتلف السقف

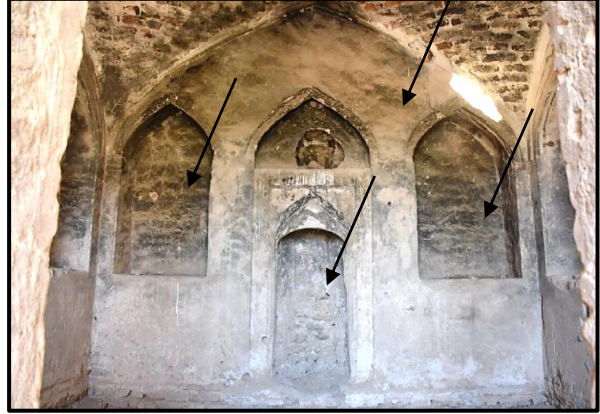
١٢. التلف الناجم عن الاستخدام البشري المفرط للموقع خلال الزيارات السياحية، والاستخدام من قبل السكان المجاورين له، وما سببوه من تراكم النفايات وإيقاد النار التي تسببت بحدوث تغيير في لون جدران الخان وتغطية اجزاء من جدرانه بالسخام (السناج) وكذلك العقود والقباب للخان، (ينظر في صورة رقم ٢٢).

صورة رقم (٢٢) تبين التلف البشري حيث تظهر بقع السناج نتيجة اشعال النوان في غرف الخان (تصوير)

يعتبر السخام من مظاهر التلف البشري والتي تؤثر على شكل وجمالية الجدران والاسقف والقباب، وهي الناجمة عن اشعال النيران قرب الجدران والاسقف. اذ يعاني خان الصعيوية من وجود بقع السخام في اجزاء كثيرة من المبنى وخاصة في الجهة الشمالية منه. وتتطلب عمليات التنظيف لمثل هكذا حالات اجراء التنظيف الكيميائي، ( Mohammed, Mosa , & Anas , 2009, p. 825). وهناك العديد من اساليب التنظيف التي تتم لإزالة بقع السخام، ومنها التي تتم باستخدام مواد مثل (الامونيا ١ + الأسيتون ٢ + الصابون المتعادل ١ + ثم المعالجة بكلورامين ٢ %) ( الدربي، ٢٠٠٤ ، صفحة ٥٦٢).

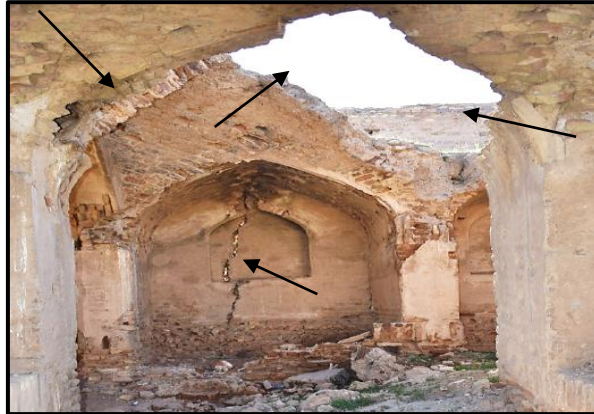
٣. حدوث تآكل وتدهور وتلف أجزاء كبير من مواد البناء في الواجهات الخارجية للخان نتيجة التغيرات المستمرة في درجات الحرارة مما يؤثر على مواد البناء ويسبب في حدوث شروخ دقيقة للأجر. ( محمد و يوسف، ٢٠٢٠، صفحة ٨٣)، (ينظر في صورة رقم ١٣).
٤. وجود شروخ كبيرة الحجم في الجدار الخارجي للخان وانفصال مناطق اتصال الجدران عن بعضها البعض نتيجة عوامل التلف الانشائية بسبب التربة والمياه السطحية. (ميخائيل ، ٢٠١٦، صفحة ١٢١، ١٢٢) (ينظر في صورة رقم ١٢).
٥. سقوط العديد من القباب والعقود للخان وذلك نتيجة عوامل التلف الانشائية، نتيجة تأثير مياه الامطار على تلك القباب والعقود، وعدم وجود مسالك لتصريف مياه الامطار مما سبب في سقوط وفقدان العديد من العناصر المعمارية للخان، (ينظر في صورة رقم ١٠).
٦. انفصال في بعض الجدران السمكية للخان عن بعضها، في الجهة الشمالية وسقوط اجزاء منها، وذلك نتيجة استخدام السكان المجاورين لمياه الري في عملية الزراعة على مقربة من الخان (ينظر في صورة رقم ١٦).
٧. سقوط العديد من اجزاء الخان في الجهة الغربية منه، كالعقود والقباب نتيجة تأثير مياه الامطار وعدم وجود تصريف لتلك المياه نتيجة تسرب المياه الى تربة الاسس والتي ادت الى إحداث أضرار جسيمة تسببت في تفكك حبيباتها وإضعاف بنيتها، ومن تأثيراتها الفيزيائية ايضا أنها تعمل على تكهف الأجزاء السفلية للخان وبالتالي تجمع المياه أسفل تلك الجدران. (مطاوع، ٢٠١٤، صفحة ٦٢، ٦٣) (ينظر في صورة رقم ٢٥).

صورة رقم (٢٥) تبين سقوط جزء من السقف وتلف مواد البناء وتظهر شوخ كبير في الجدار (تصوير)

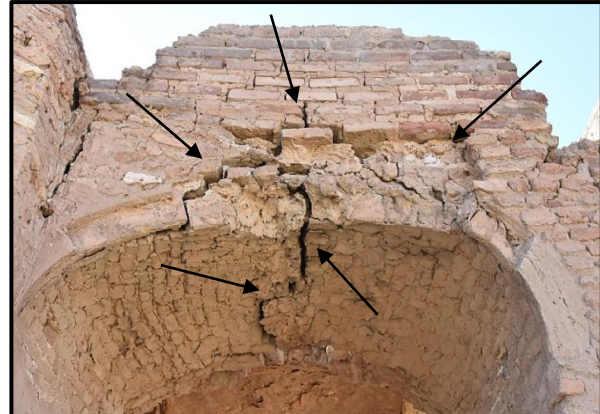
صورة رقم (٢٤) تبين شروخ كبيرة الحجم في الجوي العلوي في أحد عقود الخان (تصوير الباحث)

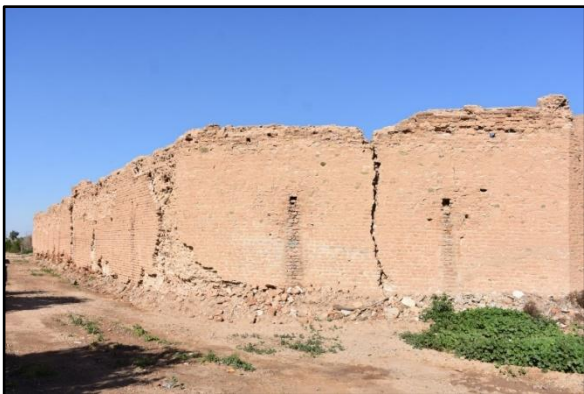
صورة رقم (٢٧) تبين تآكل وتلف في الواجهة الجنوبية
