## تدمير التراث المادي المسيحي في العراق كنائس كرمليس حالة دراسية

## The Destruction of Christian Tangible Heritage in Iraq The Churches of Karamlesh: A Case Study

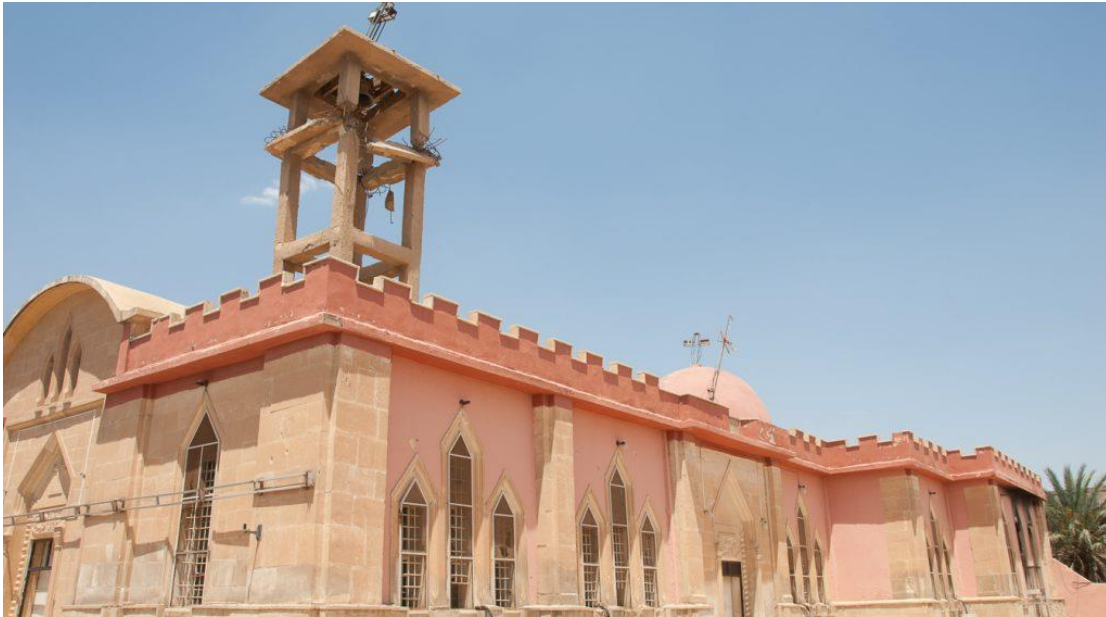
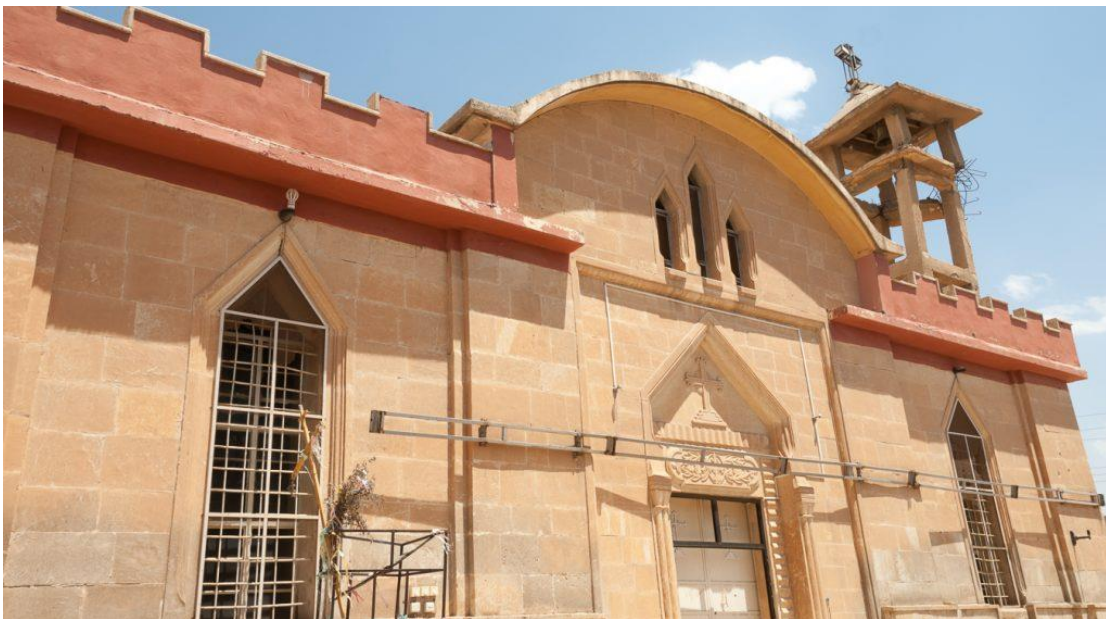
لوح (3)

تبلغ مساحة أرض الكنيسة الاجمالية أكثر من (3500 م<sup>2</sup>)، وتتألف من المبنى الرئيس للكنيسة بمساحة تبلغ نحو (800 م<sup>2</sup>)، تجاوره من جهة الجنوب ساحة خالية من البناء تفصل بين الكنيسة والشارع العام، أما من جهة الشمال فهناك حديقة الكنيسة ومبنيين آخرين، وللكنيسة مدخلان رئيسان يقع المدخل الأول في الركن الجنوبي الغربي ويؤدي إلى مبنى الكنيسة مباشرة، ويقع المدخل الثاني في الضلع الغربي ويؤدي إلى الحديقة والمباني الأخرى، وقد أضيف للكنيسة برجها الخرساني الذي ينتصب أعلى الركن الجنوبي الغربي من مبنى الكنيسة (لوح 3).

ويبدو أن الكنيسة تعرضت لإحراق متعمد شمل مبنى الكنيسة وأغلب مراقبها، فتظهر آثار الحريق في قاعاتها الرئيسة وعلى جدران المذبح، وأصبحت الجدران الخارجية لمبنى الكنيسة بإطلاقات نارية نتيجة الأعمال الحربية التي رافقت تحرير البلدة مما أدى إلى إلحاق أضرار ببرجها الكبير، الذي على ما يبدو أصيب بقذيفة مدفع (زكريا هاشم، 2021).

منظر عام لكنيسة مار أدي الرسول في كرمليس، ويظهر آثار الدمار الذي أصاب برج الكنيسة.

وكان من المتفق عليه إبقاء برج الكنيسة على حاله متضررا لدلالة تاريخية لما مرت به الكنيسة والبلدة من مرحلة صعبة، إلا أن إدارة الكنيسة رأت ضرورة إصلاحه فتم بناء برج جديد، وتم تغليفه بالحجر والقرميد في حملة بدأت 18 أيلول 2023م، وانتهت 4 تشرين الأول 2023م، وشملت الحملة كذلك إعادة تغليف القببة من جديد. (www.facebook.com/share/p/W7H1BemcJUeujmWZ).

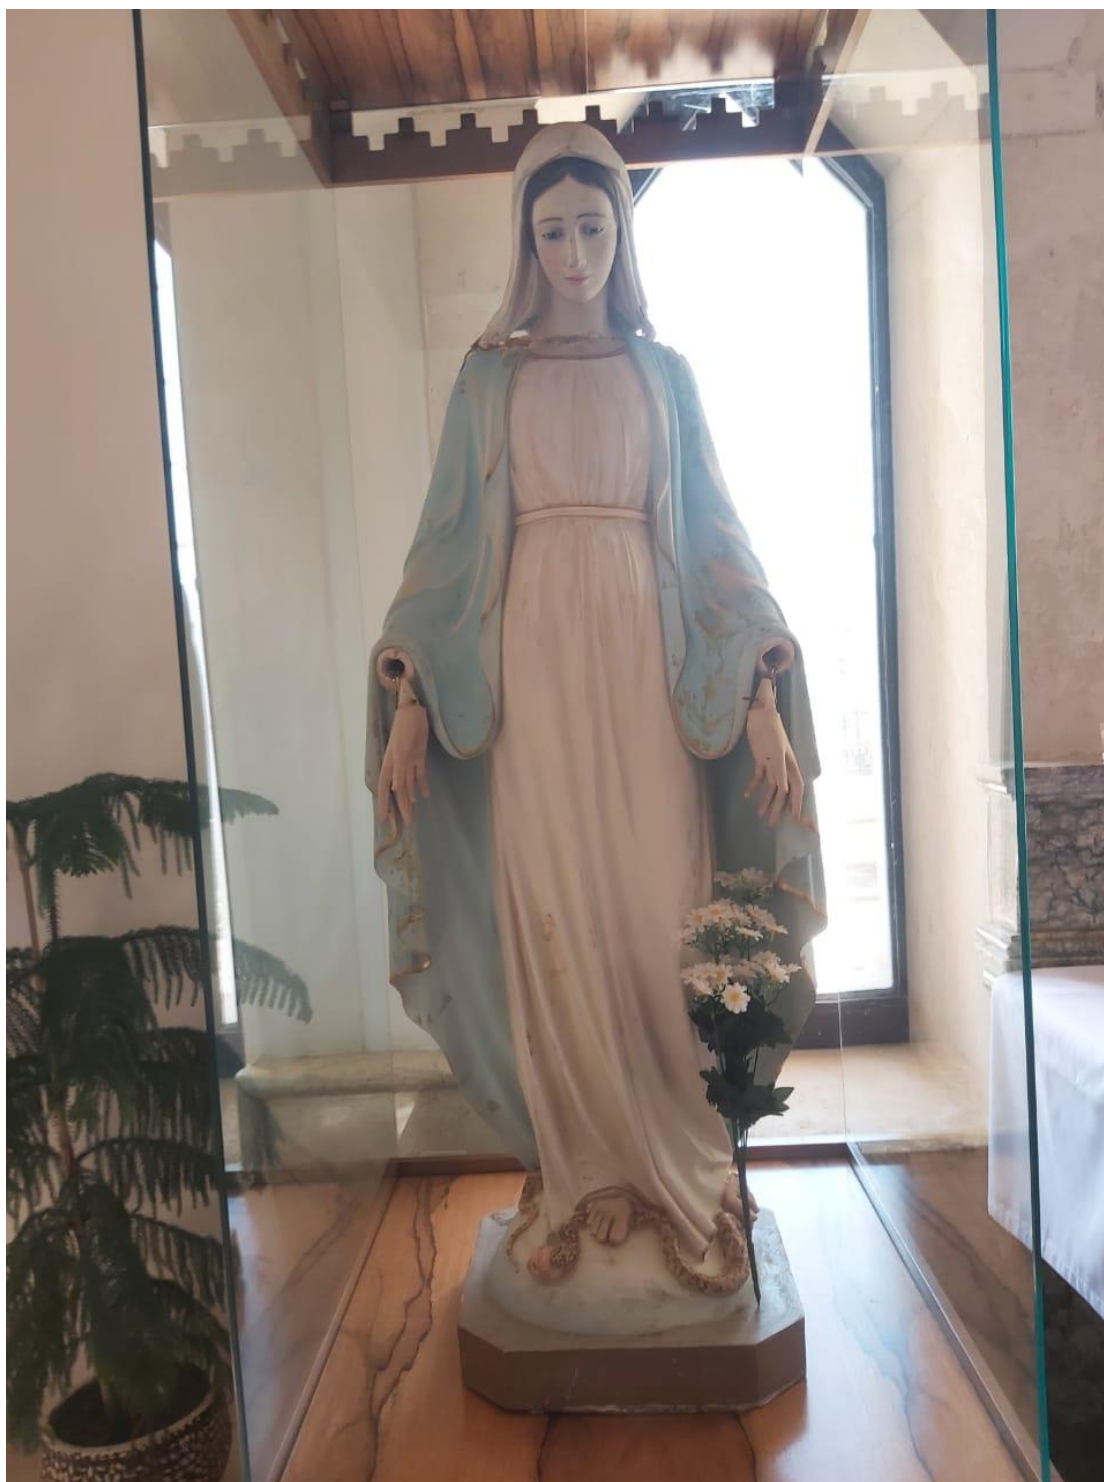
لوح (4)

تعرضت الكنيسة للتخريب بعد سيطرة تنظيم داعش على البلدة في 6 آب 2014م، فتم تدمير الايقونات كافة من تماثيل ونقوش وكتابات، ولا تزال آثار التدمير والتهشيم لبعض مقتنيات الكنيسة محفوظة لدى إدارة الكنيسة في عارضة من الزجاج خصصت لحفظ مخلفات أعمال التدمير لتبقى شاهداً على مرحلة مهمة من مراحل تاريخ العراق الحديث، ومنها تمثال للسيدة مريم العذراء تم تكسيه بفصل الرأس واليدين عن جسد التمثال، وبعض الأوراق لنسخة سريانية من الإنجيل وكتب أخرى سلمت من الحرق، وقد عثر على تمثال العذراء الشهيد مقطوع الرأس، قال المطران بولس ثابت، خوري رعية كرمليس في ذلك الوقت، عن تفاصيل الحادثة: عم الخراب كنيسة مار أدي، لكن اللافت للنظر أن تمثال العذراء كان موضوعاً على (البيم - المنصة) أمام المذبح حيث يقف الشماسة، مقطوع الرأس واليدين، و"أشلاؤه" ملقاة على الأرض، وأوضح ثابت أن الرموز الدينية في كنائس كرمليس ومقابرها وبيوتها، سواء أكانت صوراً أم تماثيل أم صلباناً منحوتة أم كتابات كلدانية قديمة، كلها دنست، ومزق كل ما هو ورقي. (www.acimena.com/news/2245/tmthal-alaathraaa-fy-krmllys-rmz-smod-knys-الاراك).)

ومن أبرز أعمال التخريب الأخرى التي قام بها عناصر داعش إنزال الصليب الذي كان يعلو قبة الكنيسة، وناقوس برجها الكبير الذي على ما يبدو تم نقله إلى جهة مجهولة للاستفادة منه بعد صهره وإعادة تصنيعه، وتكررت هذه الحادثة في أغلب كنائس نينوى (الألواح 4، 5).

تمثال السيدة العذراء وقد عمدت عصابات داعش على تحطيمه بتكسير الأيدي والرأس.

karamlesse)، فيما أعيد ترميم التمثال السابق وأعيد لصق رأسه بمساعدة فنيين متخصصين، وبين خوري رعية كرمليس أن إعادة تركيب كفيه تمت بطريقة فنية توضح أنهما كانتا مقطوعتين بفعل فاعل، وأضاف: لا يزال التمثال يحتفظ بعلامات أخرى من آثار التكسير إذ كان مقصودا ألا يشمل الترميم بأكمله ليبقى شاهدا على حقيقة الوحشية التي مورست على هذه

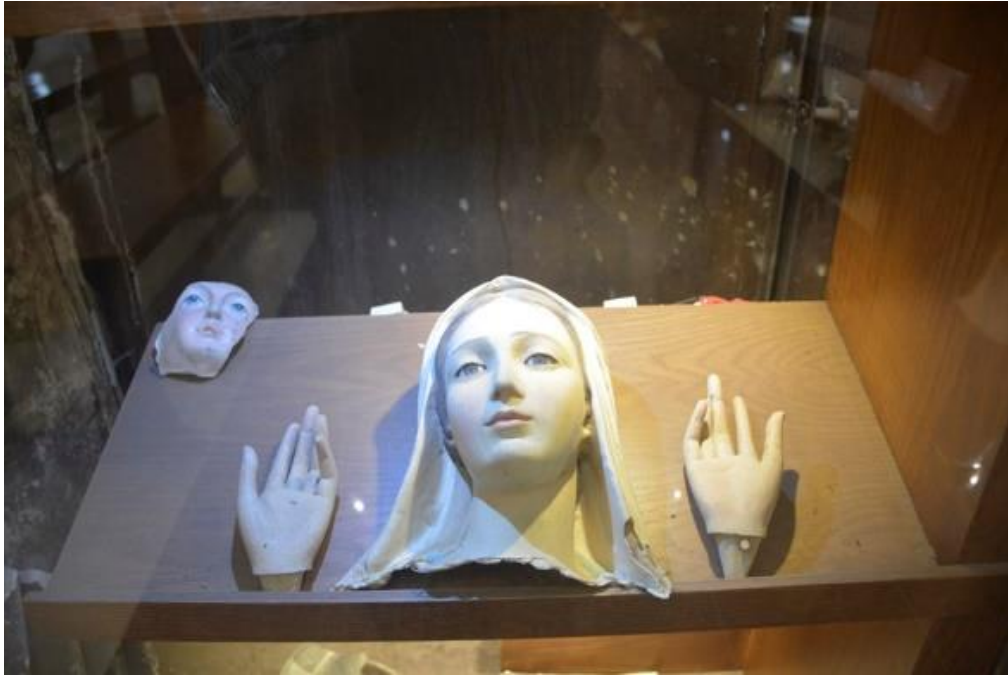
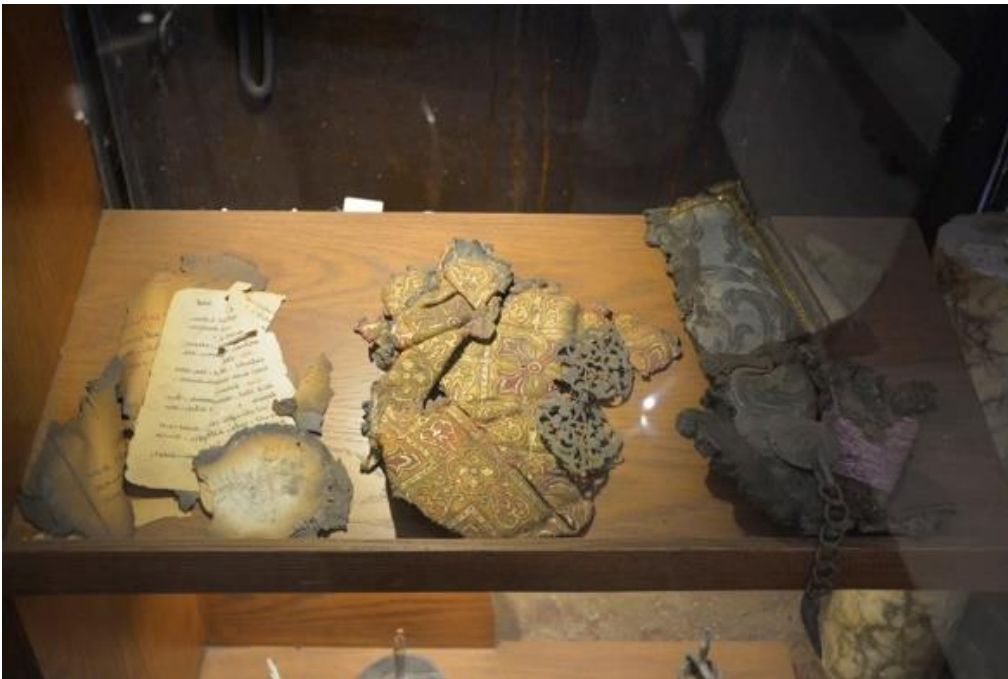
لوح (5)

تم عرض بعض الأضرار في متحف خاص بالكنيسة نقلا عن:

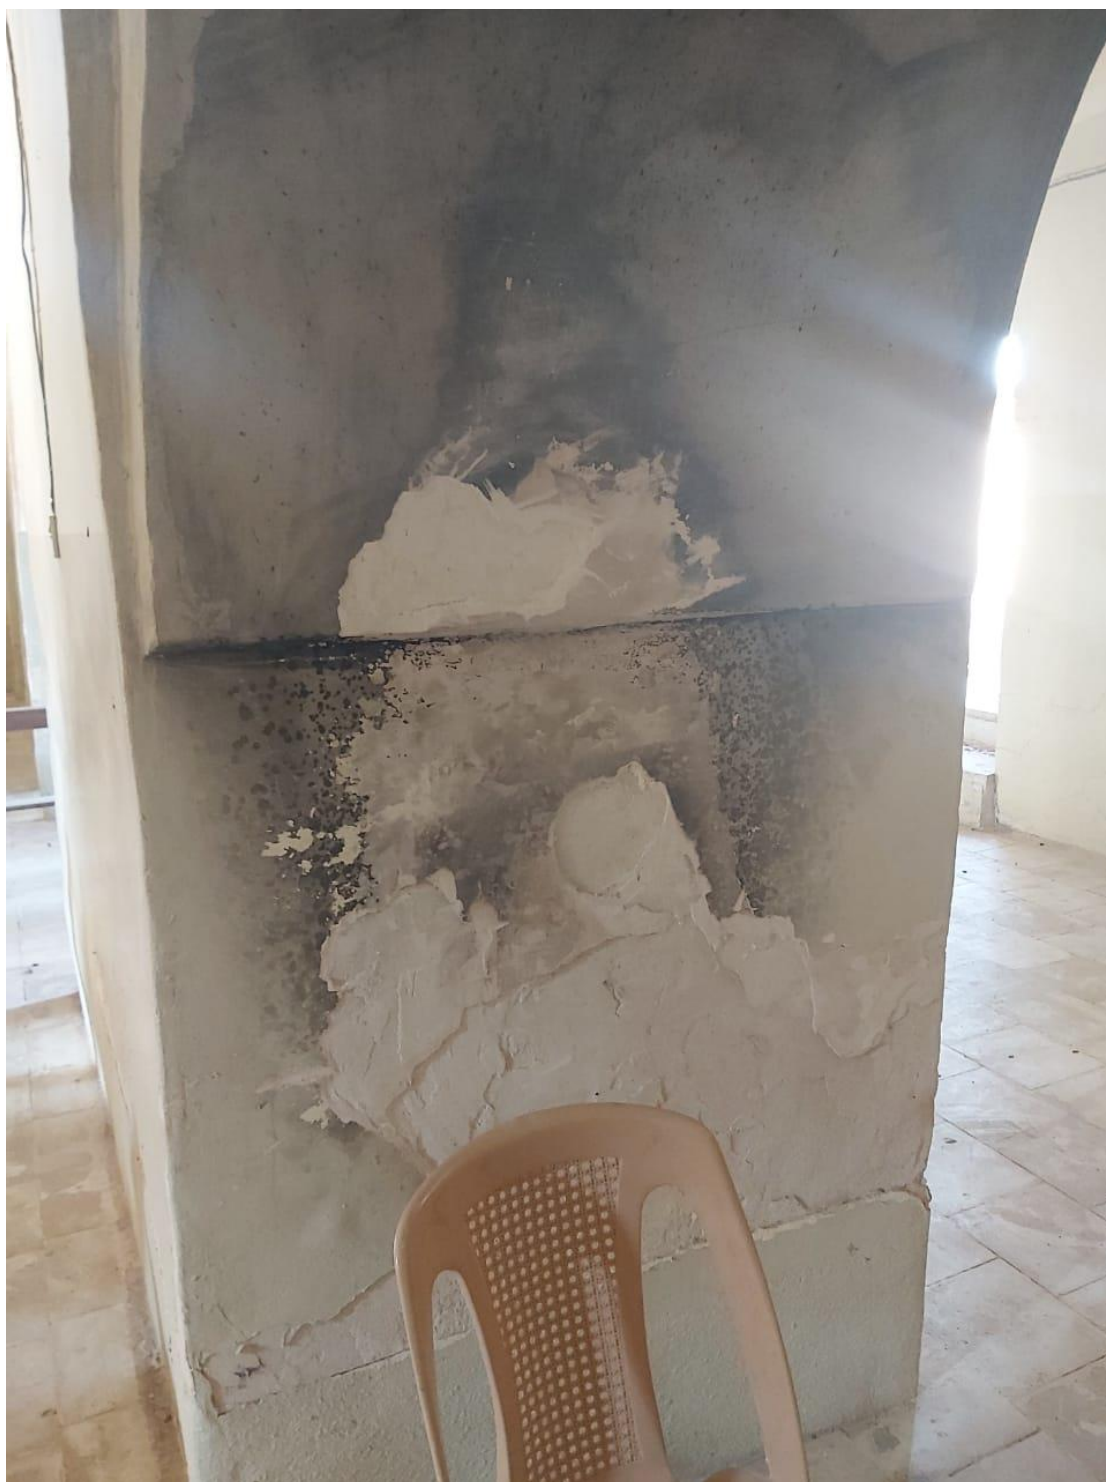
لوحة (9)

تعرضت الكنيسة للتدمير على أيدي عناصر داعش الإجرامية، فقاموا بحرق الكنيسة بالكامل بما فيها من أثاث، ودمروا الأيقونات والرموز الدينية المسيحية التي كانت تزين جدرانها، ومن أبرزها الصليب الذي كان يعلو قبة الكنيسة، وأزالوا بعض الكتابات في الكنيسة، فكسروا لوحة رخامية كانت تعلو باب المذبح مكتوب عليها أسماء العوائل التي شاركت بتعمير الكنيسة، وحطموا بعض شواهد القبور التي كانت موضوعة هناك، ولا تزال آثار الحريق بادية على جدران الكنيسة (زكريا هاشم، 2021) (الألواح 9 - 11).

كنيسة مار كوركيس بعد التخریب

بعد تحرير البلدة من سيطرة تنظيم داعش بدأت عملية إعادة إعمار الكنيسة، فتم ترتيب أثارها وتجديد وسائل إنارتها، فضلا عن القيام بإعادة إكساء بعض جدرانها المتضررة جراء الحريق الذي أصاب الكنيسة (جاسم، وآل جعفر، 2024، ص122).

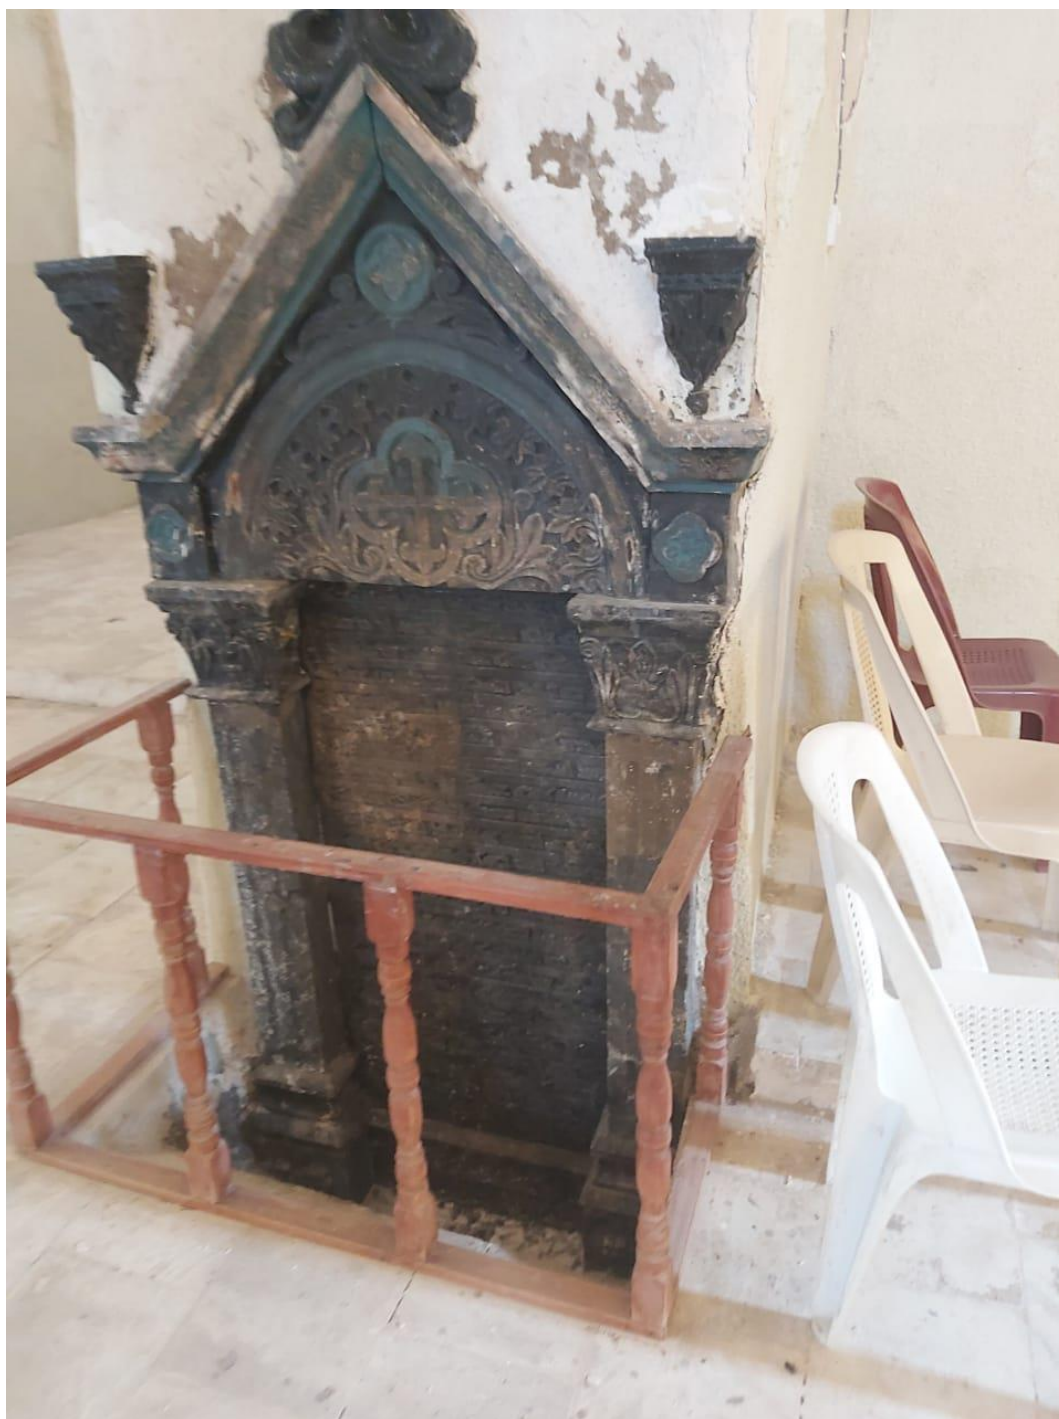
لوح (10)

آثار الحرق والتدمير لا تزال ماثلة للعيان في الكنيسة

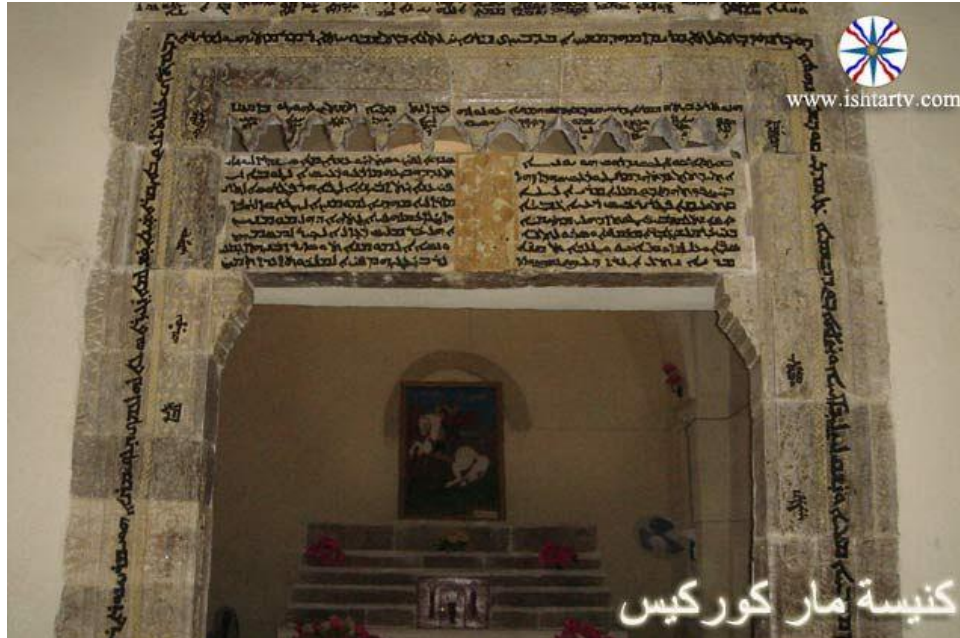
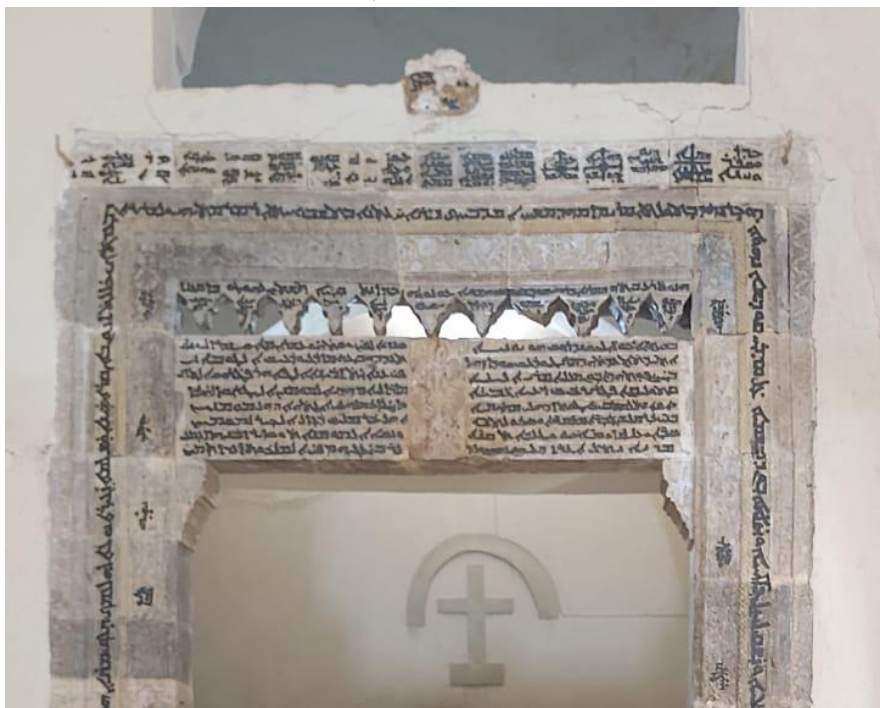
لوح (11) مدخل الهيكل قبل التخریب وبعده  
أ - قبل التخریب

ب - بعد التخریب

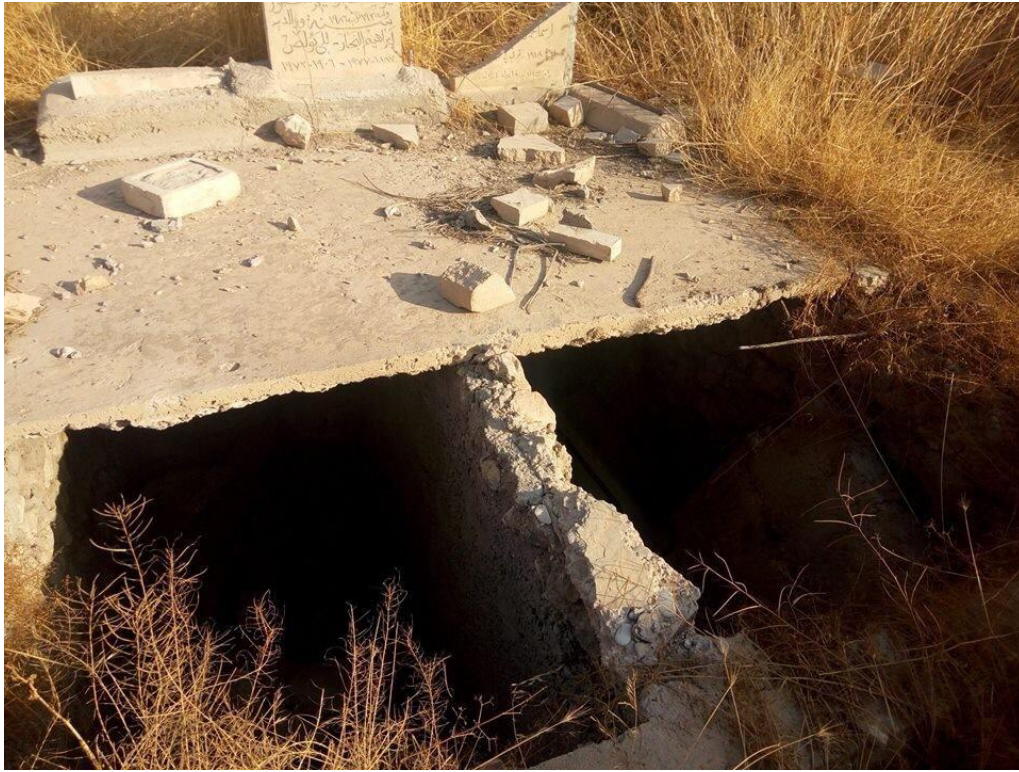
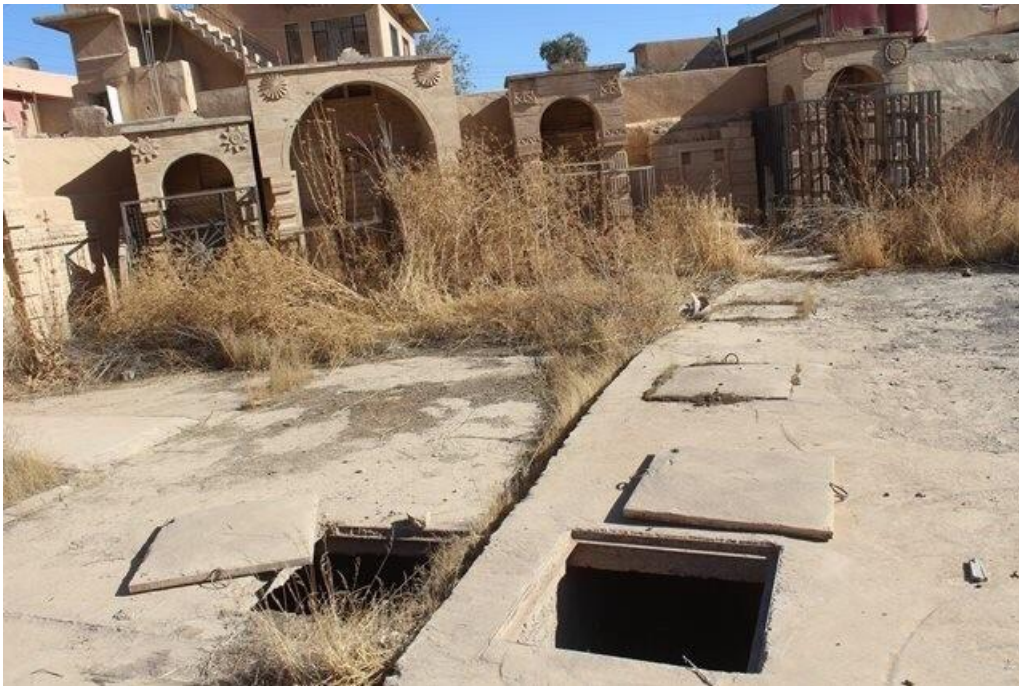
لوح (12)

فضلا عن قيامهم بأبشع عملية إجرامية يمكن أن نشاهدها بتعاملهم مع القبور التي ضمتها مقبرة الكنيسة، فأخرجوا توابيت الموتى من أماكن الدفن وفتحوها وأفرغوا محتوياتها من الجثث بحثا -على ما يبدو- عن مواد ثمينة كانوا يعتقدون احتواء القبور عليها، فقد عثر بعد اتمام عمليات التحرير على مجموعة من التوابيت ملقاة هناك إلى جانب الكنيسة (زكريا هاشم وآخرون، 2025، 28/ 114) (لوح 12).

صور التخریب الذي طال مقبرة دير مار كوركيس في كرمليس

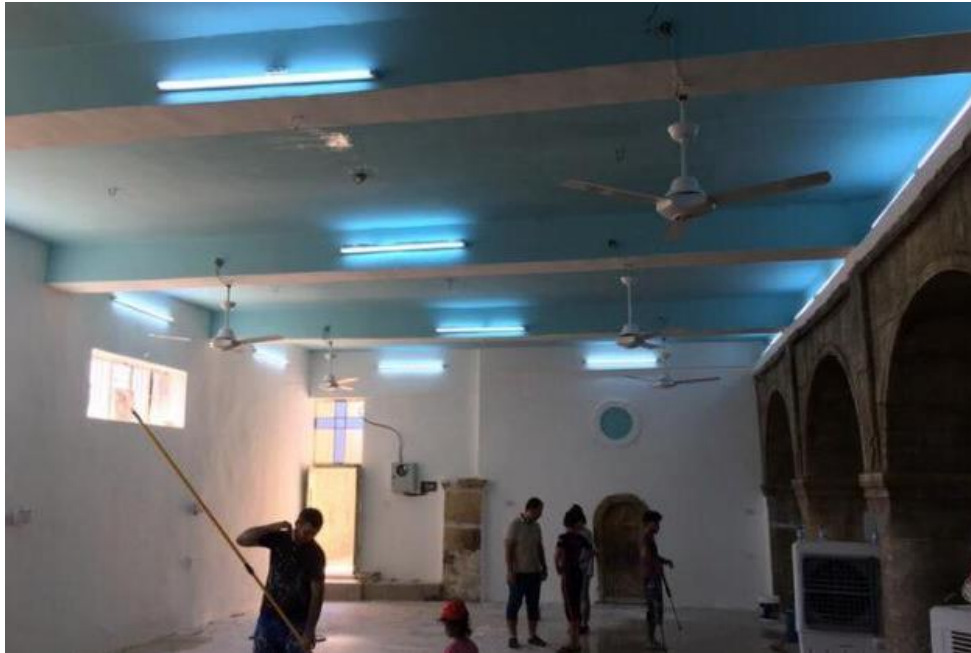
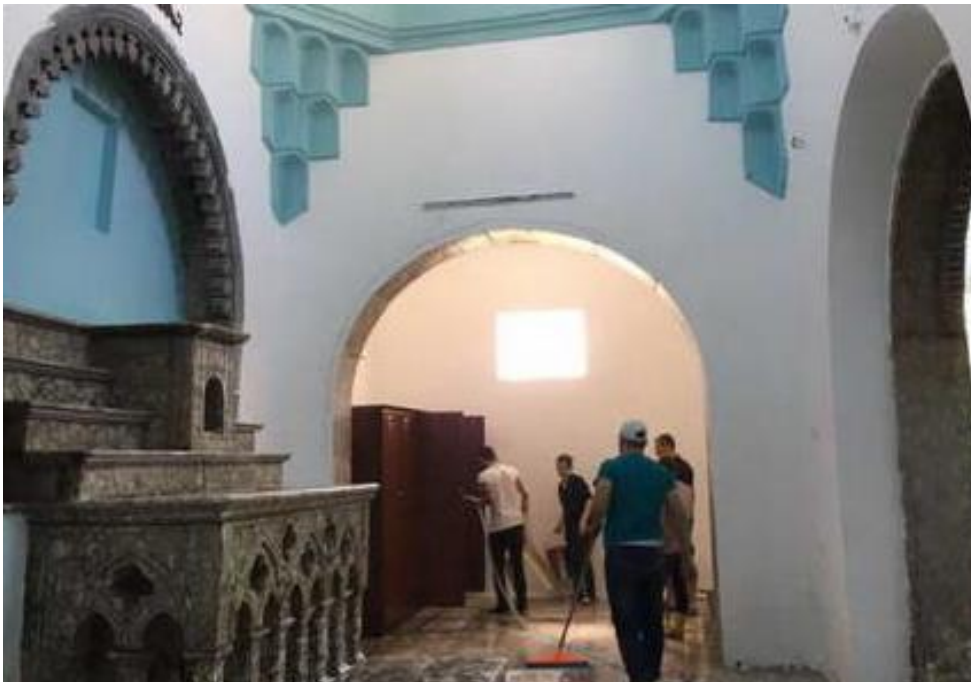
لوح (15)

دخل تنظيم داعش البلدة في 6 آب 2014م، وتعرضت الكنيسة للحرق وتدمير بعض ممتلكاتها من أثاث وأيقونات ومستلزمات مختلفة، فضلا عن أنه تم العبث بمكتبة الكنيسة (زكريا هاشم، 2021) (الألواح 15 - 17).

أعمال تنظيف وتهيئة الكنيسة بعد التخریب

أعيد تنظيف وإعمار الكنيسة على مراحل في السنوات التالية لتحرير البلدة، فأعيد اكساء الجدران، وإصلاح ما تضرر من المبنى، وتم افتتاحها لجموع المسيحيين من العوائل العائدة بعد تحرير البلدة والبالغة عددها 30 عائلة، يوم 27 آب 2017م، وجرى مؤخرا إعادة إعمار الملحق العلوي من الكنيسة ليكون ديرا باسم (أخوة الصليب المقدس) وقد جرى افتتاحه يوم 15 آيار 2024م.

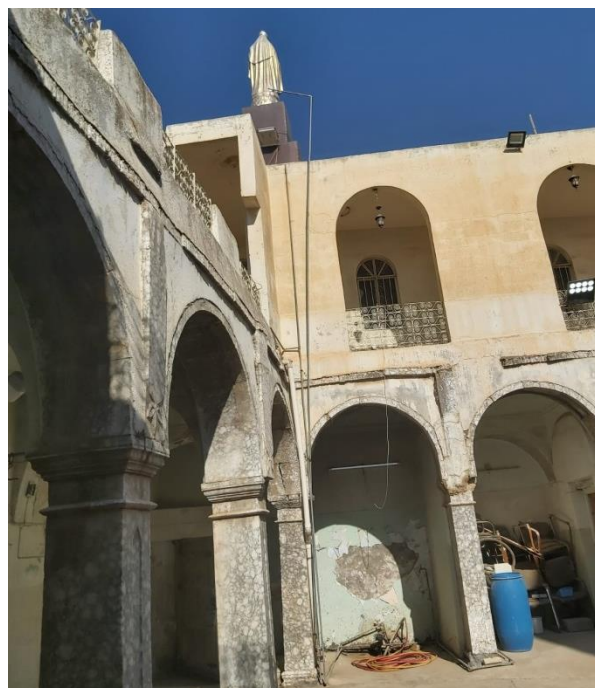
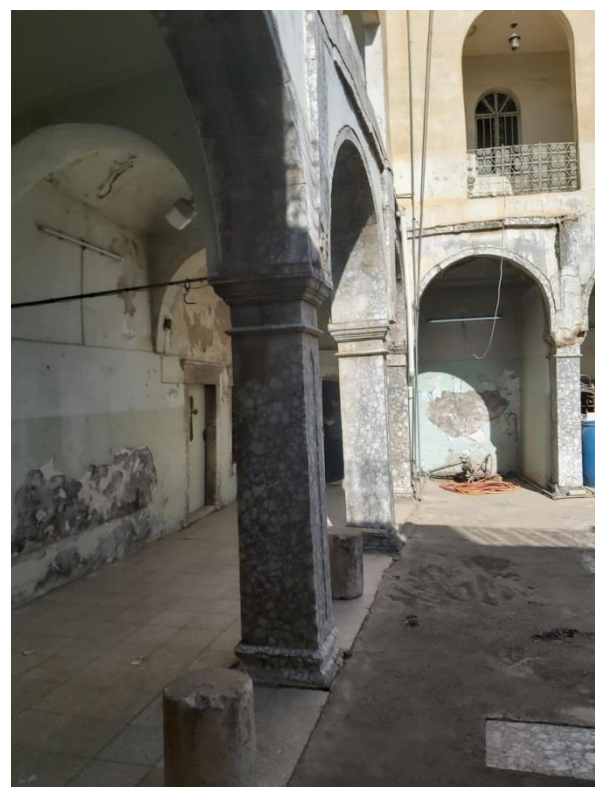
لوح (16)

الأروقة والفناء الداخلي للكنيسة بعد أعمال التنظيف والتأهيل
