عنوان البحث: تشخيص حالات التلف لحمام البركة بقصر الخليفة

المؤكّل على الله (221هـ / 834م) بمدينة سامراء

Search title: **Diagnosis of Deterioration Cases of the Pool Bath in the Palace of Caliph Al-Mutawakkil 'Ala Allah (221 AH / 834 AD) in the City of Samarra"**

Abstract:

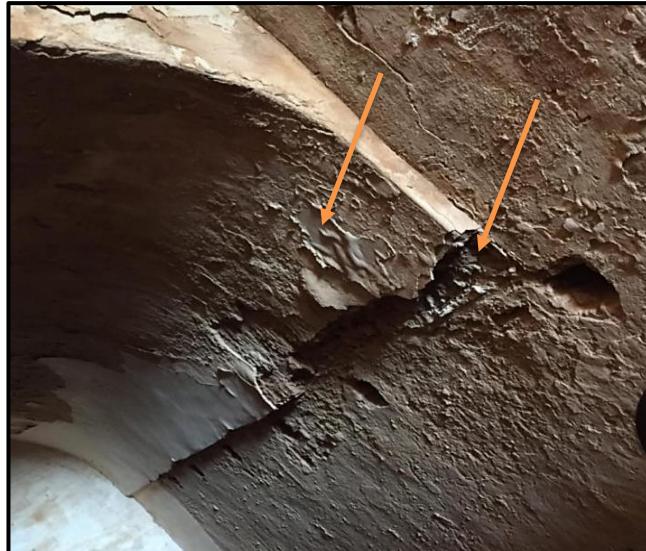
صورة رقم (3) تبين ارتفاع الرطوبة داخل الجوانب الداخلية لحمام البركة بفعل المياه الأرضية وتأكل مواد البناء

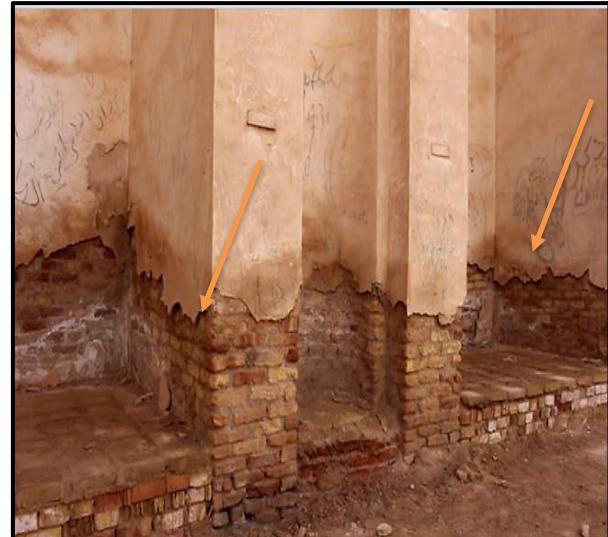
صورة رقم (4) تبين تآكل أساسات الحنایا والعقود لحمام البركة بفعل المياه الأرضية وسقوط طبقات

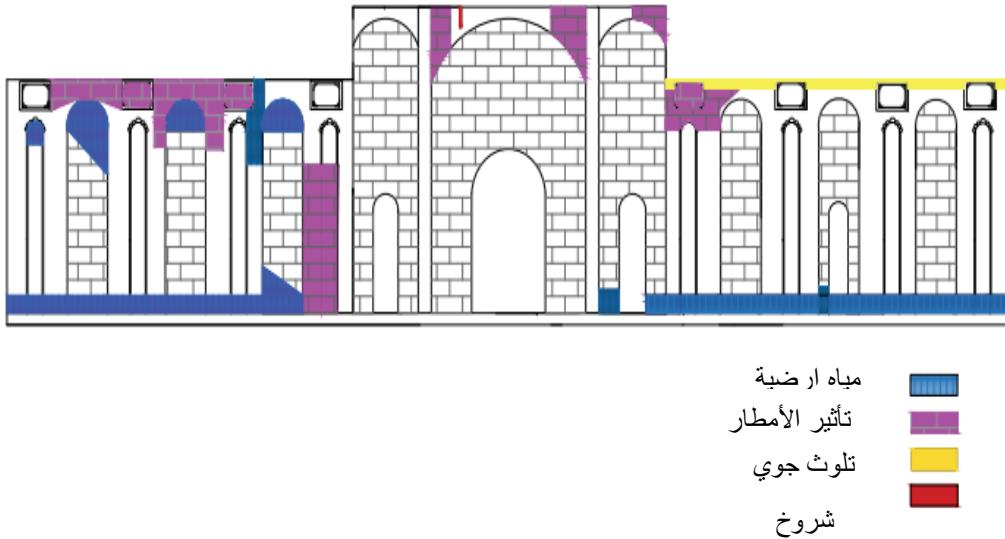
صورة رقم (5) تبين مظاهر التلف في الجهة الداخلية للجهة الشمالية من الداخل

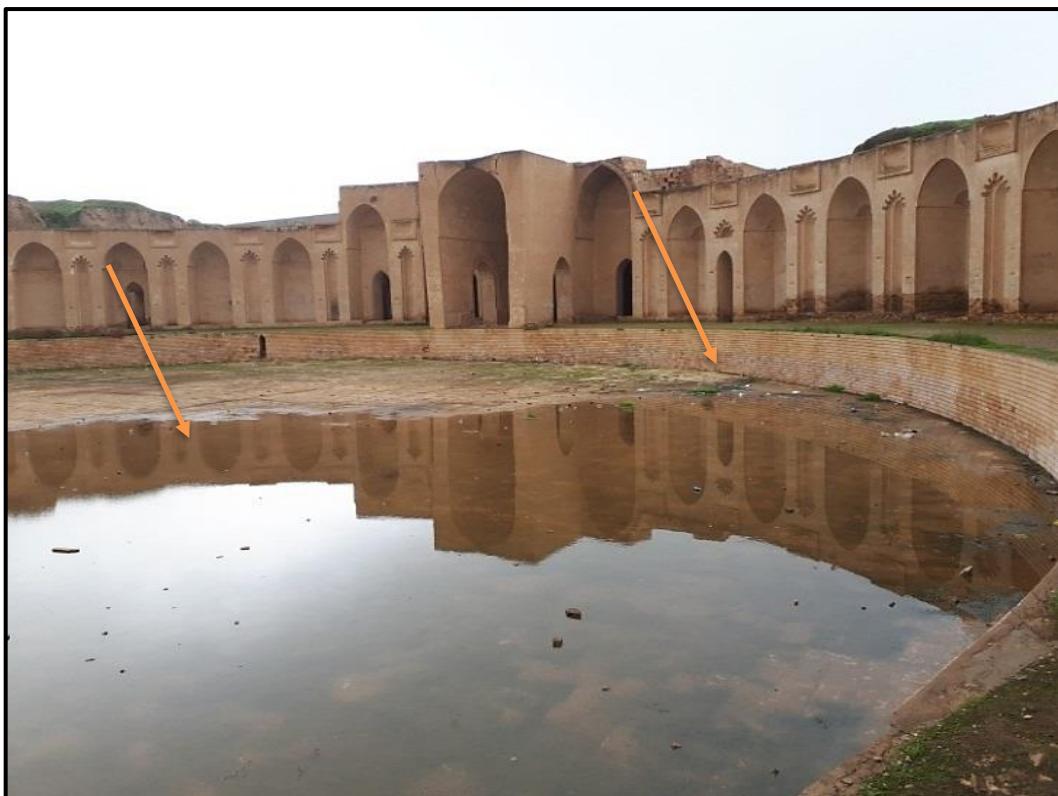
صورة رقم (9) تبين تجمع مياه الأمطار داخل الحوض الدأوي الموجود مما يوثر على اقان المبني

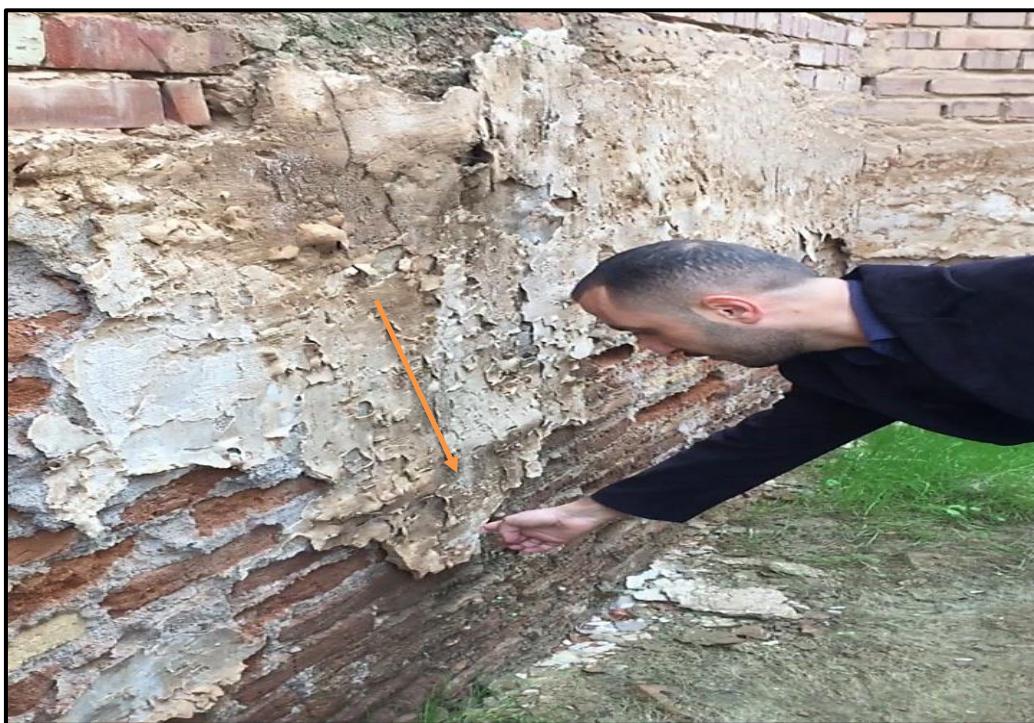
صورة رقم (10) حيث تظهر تأثير مياه الأمطار وتسبب في سقوط طبقة الملاط وضعف مواد البناء

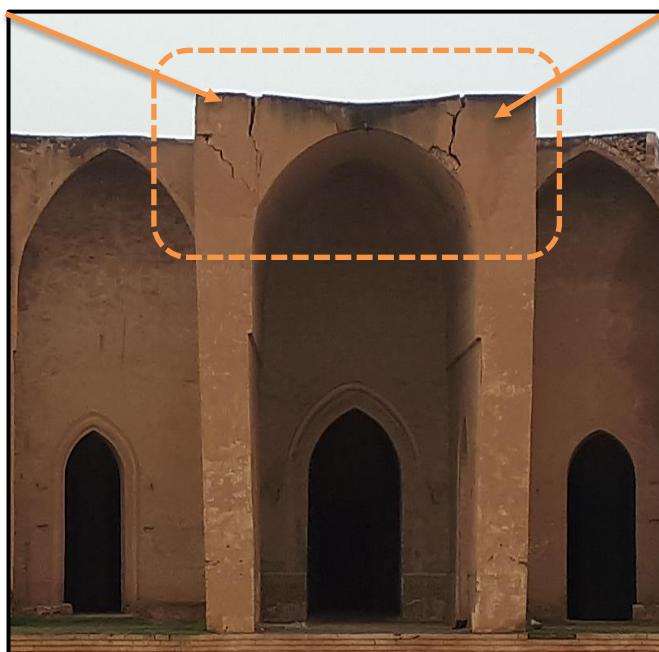
صورة رقم (11) تبين تأثير تساقط الأمطار في احدى مداخل البركة حيث شروخ وشقوق في تلك الأجزاء

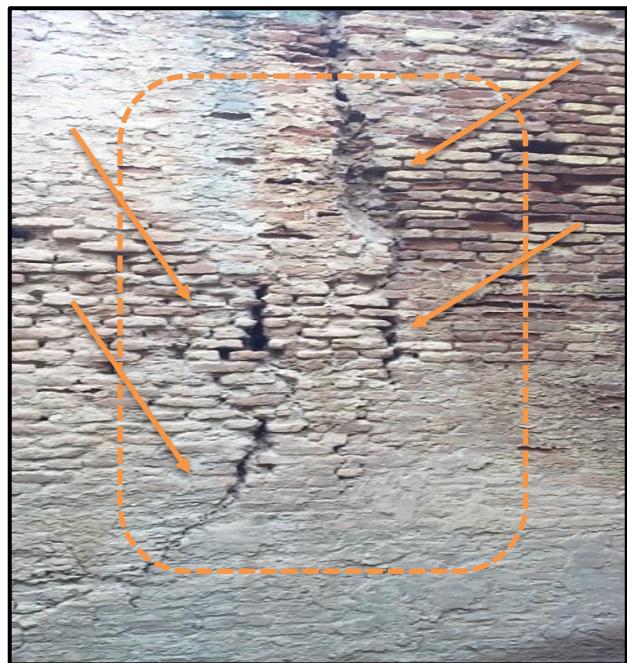
صورة رقم (12) تبين وجود شروخ وانبعاج في الجوانب الداخلية للحمام نتيجة مياه الأمطار

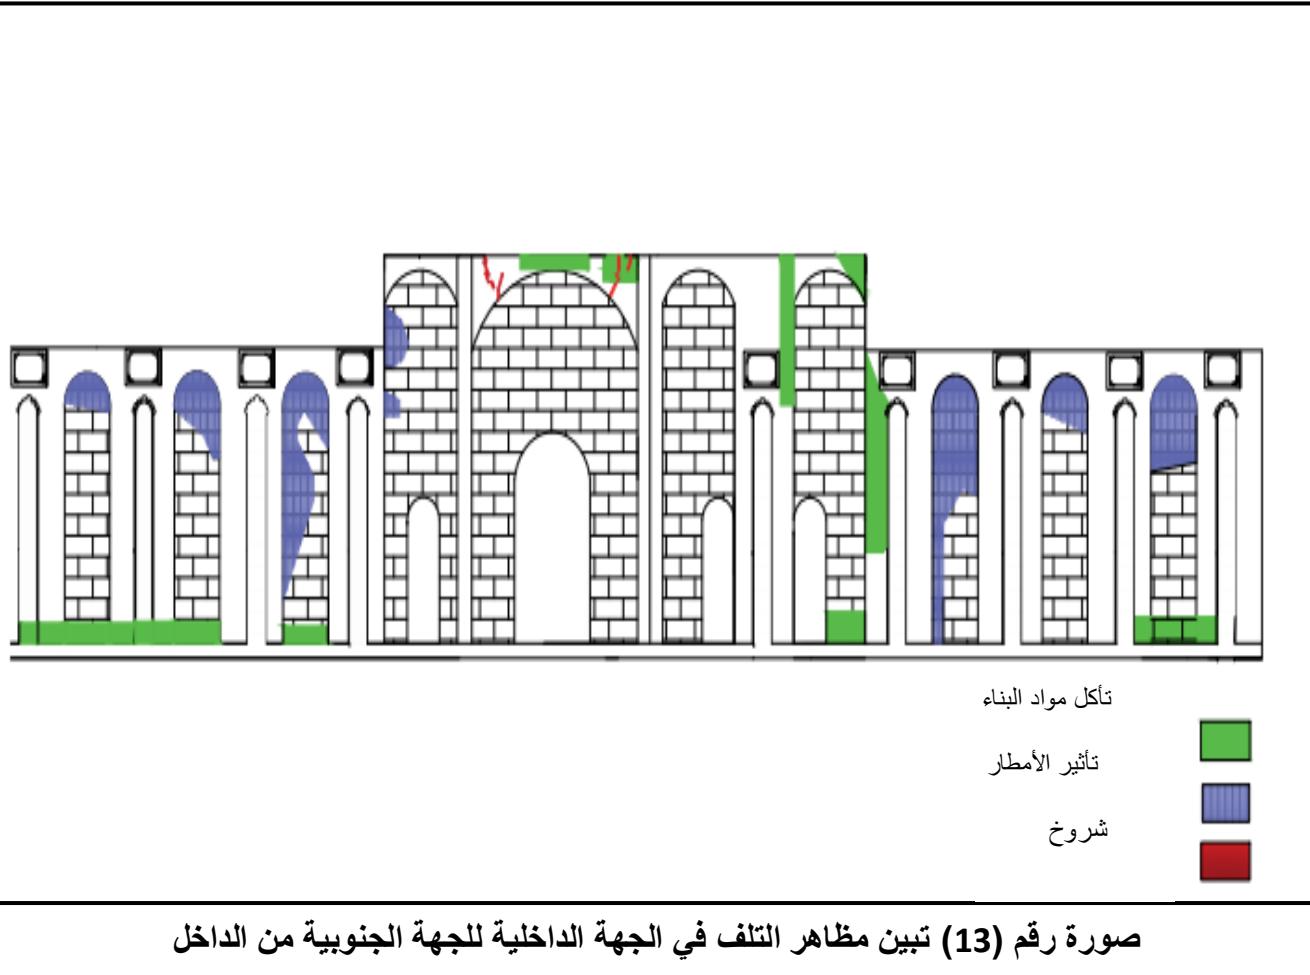
صورة رقم (13) تبين مظاهر التلف في الجهة الداخلية للجهة الجنوبية من الداخل

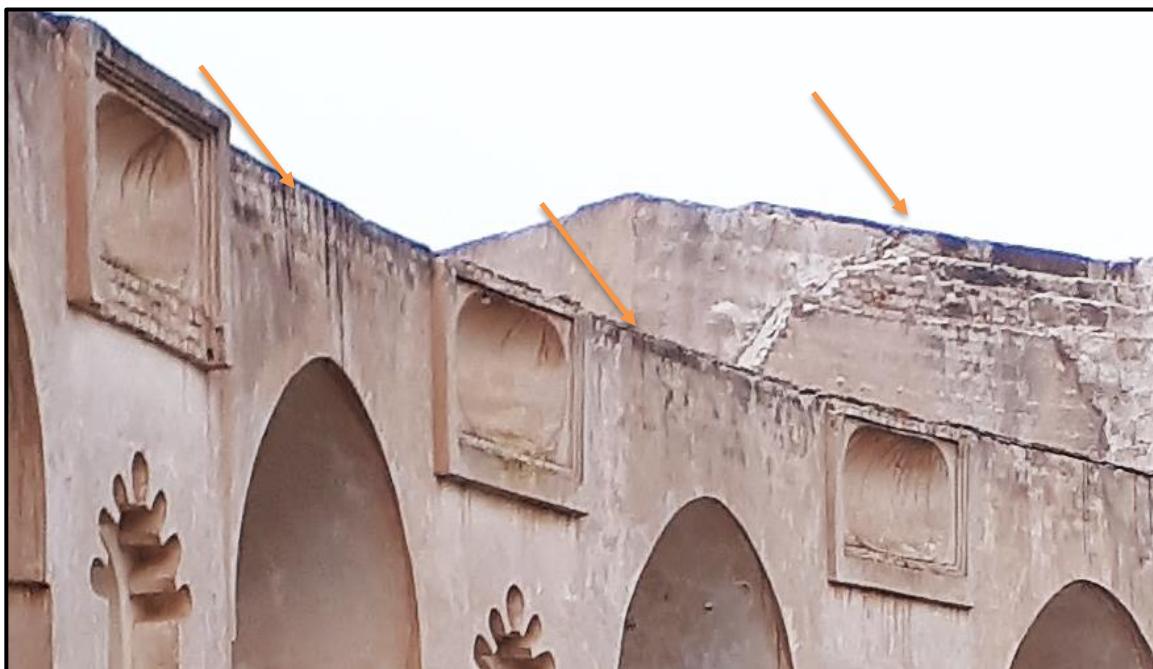
صورة رقم (14) تبين تأثير الامطار مع وجود الملوثات الجوية في اعلى جوان الورقة ينتج تشوه لشكل واندبة مواد البناء

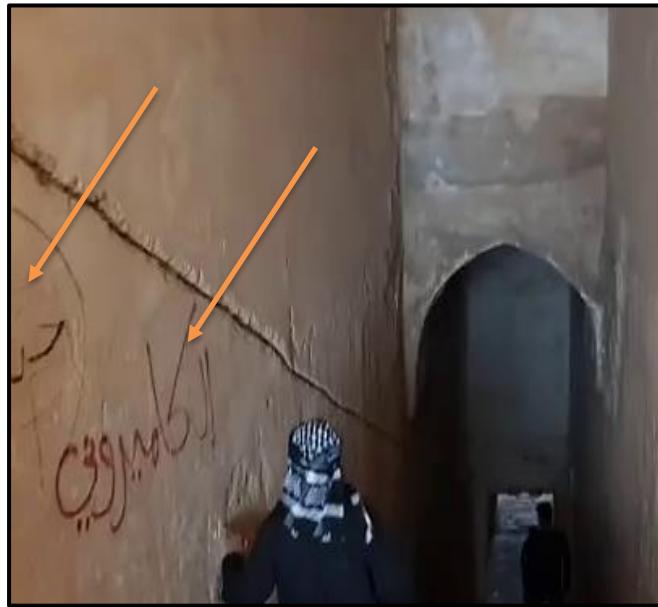
صورة رقم (17) تبين الكتابات الموجودة في الممر الذي يؤدي إلى حمام البركة

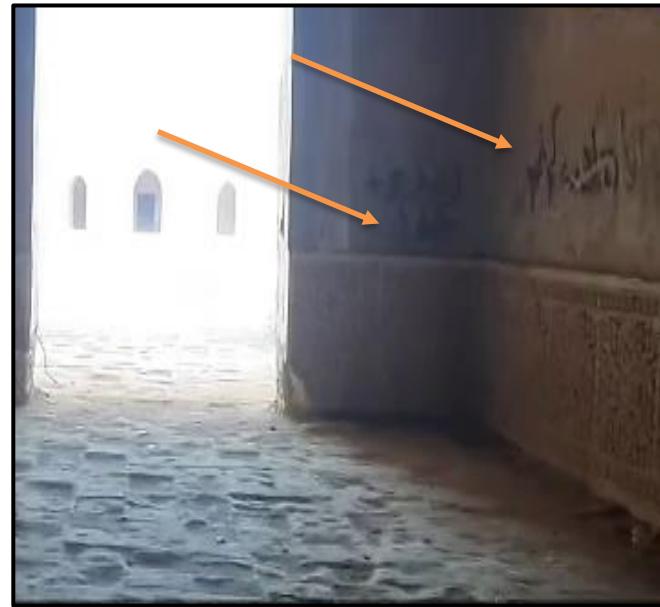
صورة رقم (18) تبين الكتابات الموجودة في الواجهات الداخلية المطلة على البركة
