مقاربة مقترحة لإعادة تأهيل المباني الأثرية ذات القيمة في مدينة غزة دراسة تحليلية لإعادة تأهيل مبنى حمام السمرة الأثري بمدينة غزة - حالة دراسية-

A Proposed Approach for the Rehabilitation of Historical Buildings Possessing a Special Value in Gaza City Hamam Alsamra as a Case Study

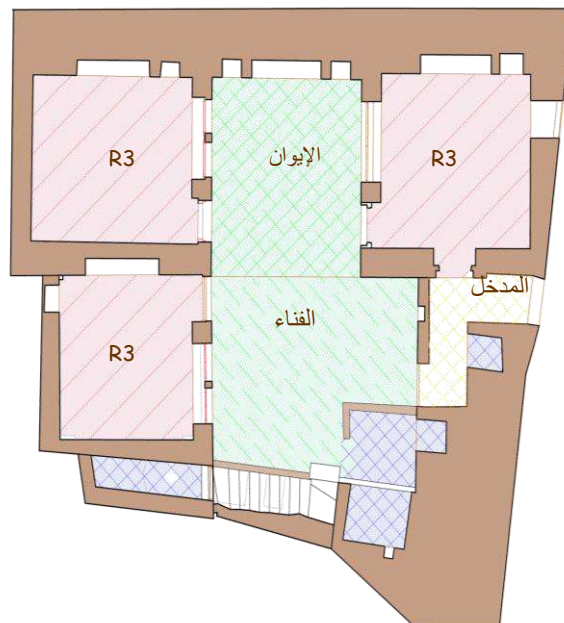
شكل(13): يوضح الرفع المعماري (المساقط الأفقية) لأحد المباني الأثرية ذات القيمة (بيت الحتو)

يتم الرفع المعماري على الطبيعة شاملاً المساقط الأفقية والواجهات والقطاعات، وتتم جميعها بمقياس رسم مناسب على أن يتم توضيح جميع العناصر المكونة وأبعادها الحقيقية حسب الطبيعة حيث أن هذه الرسومات يستعان بها في إعادة العناصر التي يتم فكها طبقاً للأصول الأثرية دون تغيير- انظر شكل(13).

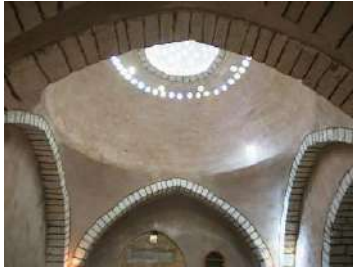
شكل(20): يوضح القبة الرئيسية وبعض العقود المميزة

المستخدمة داخل الحمام

أما بالنسبة للقيمة الجمالية للمبنى فهو يعتبر ذو طراز مملوكي، ويحتوي على العديد من عناصر العمارة الإسلامية، فالواجهات الخارجية لم تحتوي على عناصر كثيرة-انظر شكل(19)، أما في الداخل فقد استخدمت العقود المخموسة والأقبية المتقاطعة والبرميلية المزينة بالفتحات-انظر شكل(20)، وتغطي هذه الفتحات بالزجاج الملون بحيث تسمح لضوء الشمس بالدخول أثناء ساعات النهار، ويفرد الحمام بقبته التي تغطي الفراغ الرئيسي

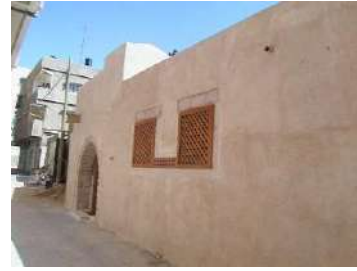
شكل(19): يوضح الواجهة الرئيسية للمبنى وهي واجهة

بسيطة تتناسب مع الخصوصية المطلوبة للمبنى كحمام

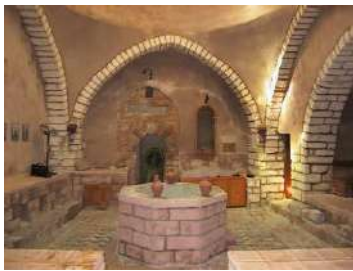
شكل(22): يوضح الفراغ الرئيسي للحمام

وتتوسطه نافورة مياه

للحمام حيث تم إنشاؤها على مستويين وبنسب جميلة-انظر شكل(21)- كما يتوسط الفراغ الرئيسي للحمام حوض مياه استخدم فيما بعد كنافورة مياه-انظر شكل(22) .
أما بالنسبة لقيمتها الوظيفية والاقتصادية فهي عالية حيث أنه ما زال يؤدي نفس الوظيفة التي أنشأ من أجلها، بالإضافة إلى كونه مكاناً للتجمع ولقاءات سكان المنطقة.

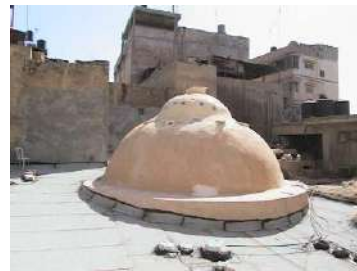
شكل(21): يوضح القبة التي تغطي

الفراغ الرئيسي

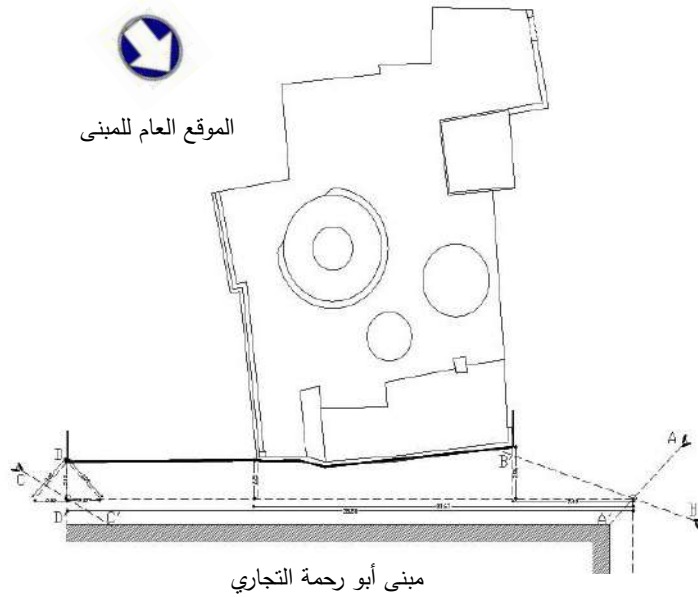
شكل(24): يوضح الرفع الجيومتري للموقع العام للمبنى وعلاقته بالمباني المحيطة
المصدر- مركز عمارة التراث (إيوان) (تنظيم الباحث)

تم ربط مسقط الحمام بالمباني المحيطة (مبنى أبو رحمة التجاري)-انظر شكل(24)- حيث وجدت صعوبة في عملية الربط نظراً لالتصاق ثلاثة من واجهاته بمباني ، حيث يلاصق الحمام من الجهة الغربية محال تجارية ومن الجهة الجنوبية مباني سكنية ومن الشرقية مبنى تقليدي لذلك فقد تم الاعتماد في ربطه على مبنى أبو رحمة التجاري المجاور من الناحية الشمالية للحمام.

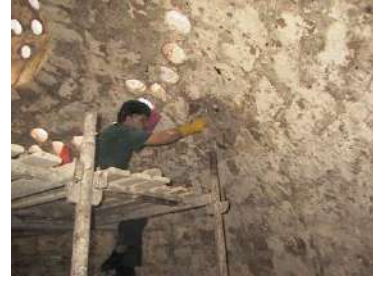
شكل(33): يوضح إزالة القصارة المتهاكلة
المصدر: الباحث

- ترميم أعمال البياض الأثري حيث تم إزالة القصارة المتهاكلة وإزالة الأجزاء الإسمنتية المثبتة واستبدالها بالقصارة التقليدية التي تتناسب مع طبيعة الحجر-انظر شكل(33).
- تم ترميم الأعمال الرخامية التي تشمل الأعمدة واللوحات الرخامية، ولقد اعتمد المرممون في هذه الأعمال على التنظيف الميكانيكي باستخدام المشارط والفرش أولاً، ثم عمل التنظيف باستخدام المواد الكيميائية المناسبة ثم عملية العزل النهائي.
- ترميم العقود الحجرية بالإضافة إلى النافورة التي تتوسط صالة المشلح، مع الاهتمام بتبديل المونة المتهاكلة بين المداميك الحجرية بمونة جديدة.
- ترميم ومعالجة الأرضيات واستكمال الأجزاء الناقصة بما يتناسب مع القديم.
- إزالة الكسوة الموجودة على الدرجات في المدخل الرئيسي بعد أن تم اكتشاف وجود درجات أصلية أسفل منه، وللحفاظ عليه وإظهاره تم وضع درج حديدي فوق الدرج الأصلي-انظر شكل(34).

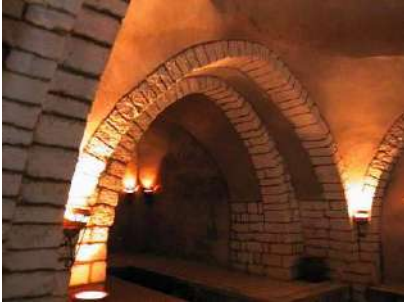
شكل(42): يوضح وحدات الإضاءة المستعملة داخل الحمام
المصدر: الباحث

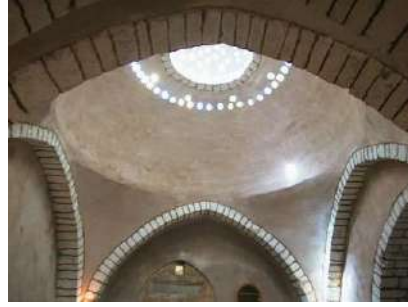
شكل(41): يوضح الاستفادة من الإضاءة الطبيعية أثناء النهار
المصدر: الباحث

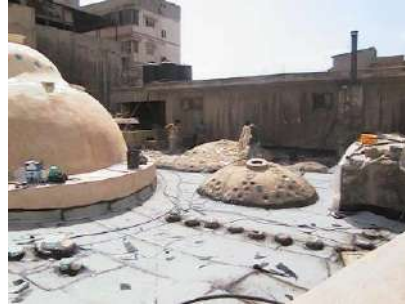
شكل(43): يوضح عزل الأسقف و تصريف مياه أمطار
المصدر: الباحث
