التأثير البشري على المواقع الأثرية في محافظة واسط وسبل تنميتها

The human impact on the archaeological sites in Wasit Governorate and the means for their development

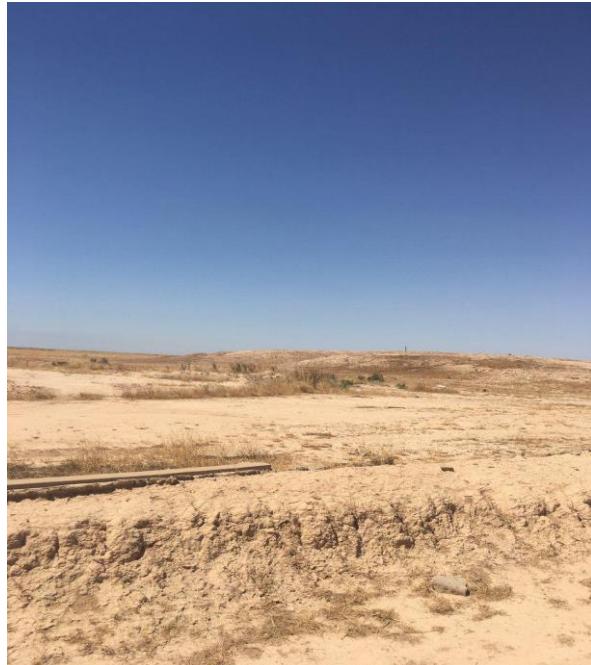
الصورة (٢) توضح شق القنوات
لأنبوب المبطن في تل أبو غريب

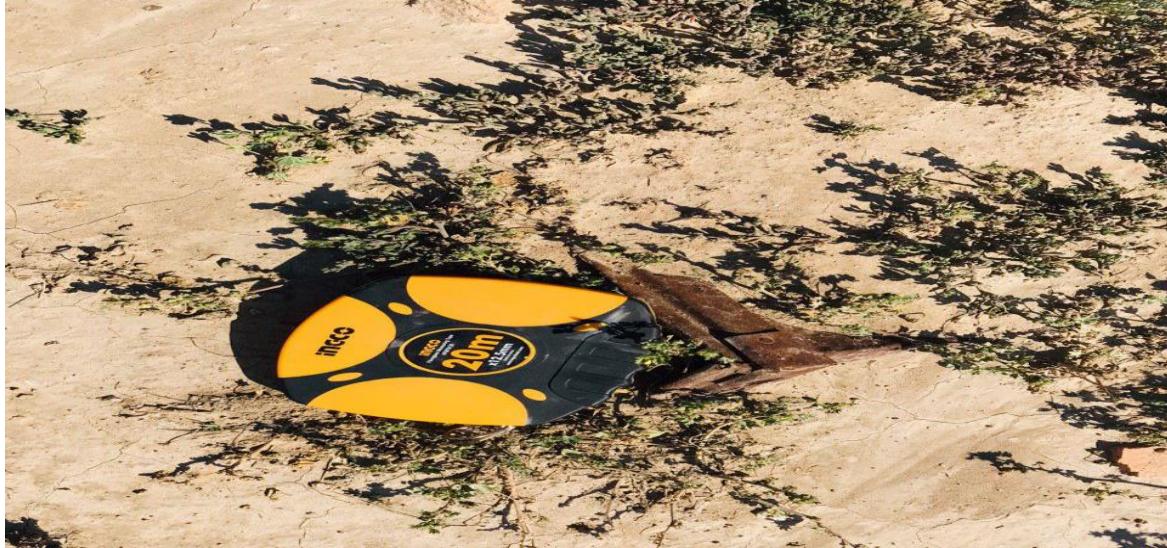
ويعد تل العقر (دير أيلو) من الواقع الأثري الذي تأثر بما قام به الجيش العراقي خلال الحرب العراقية _ الإيرانية في الثمانينيات من القرن الماضي، الصورة (٣) فقد قام الجيش بحفر مواضع، فضلاً عن نصب أجهزة مراقبة فيها وذلك لارتفاعه، وكذلك جرت بالقرب من تل سابس (قرية سابس) معركة بين القوات العثمانية والبريطانية، وهذا كان أثناء حصار الكوت عام ١٩١٦م، وهناك الكثير من التلال الأثرية

الصورة (٣) توضح بقايا الحرب صندوق للعتاد
في تل العقر (بقايا الحرب العراقية _ الإيرانية)

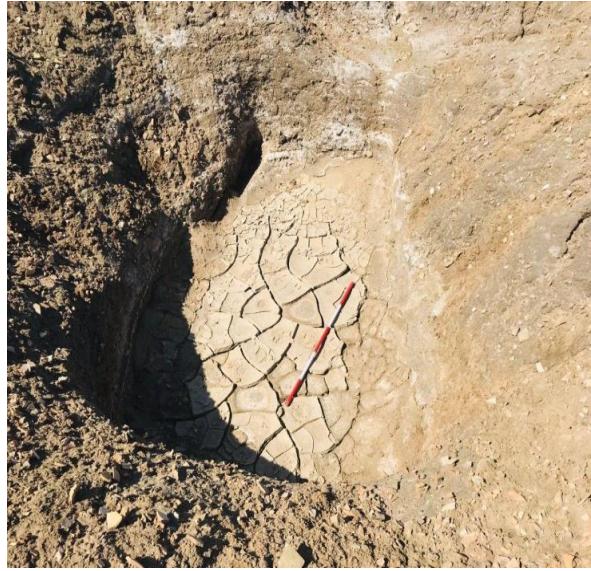
وغالباً ما تصبح هذه المواقع مصدرأً العواصف الغبارية والكتنان الرملية نحو المواقع التي تقع باتجاه الرياح، حيث من المواقع الأثرية التي تعرضت إلى النبش الغير منظم هو (تلال البقرات) ولاسيما البقرات الأوسط الذي تم التجاوز في فترات عديدة من قبل متاجوزون مجهولون، إذ كان الحفر يغطي سطح الموقع ويتراوح مابين (١ - ٣م)، ومن هذه المواقع (تل الولاية) أيضاً، إذ تعرض هذا الموقع المهم للعديد من التجاوزات المتمثلة بالحفر العشوائي من قبل لصوص الآثار، ويتبين ذلك من خلال الحفر الكثيرة الموجودة في هذا الموقع التي وصلت أبعادها (٤×٣م) الصورة (٤،٥)، وهذه التجاوزات كانت خلال فترة سقوط النظام السابق عام (٢٠٠٣م) حيث كانت فترة غياب لسلطة القانون مما سمح للسارقين من انتهاز فرصتهم بالاستيلاء على هذا الموقع المهم، فضلاً عن ذلك فإن أغلبية المواقع الأثرية التي تكون قريبة من الأراضي الزراعية فيكون فيها حجم التجاوز فيها كبيراً^(٨).

الصورة (٥) توضح الحفر العشوائية
في جنوب تل الولاية

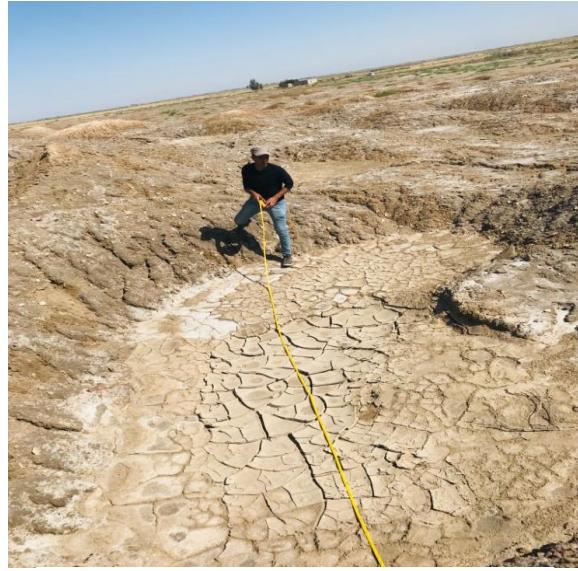
الصورة (٤) توضح الحفر العشوائية
في شمال تل الولاية

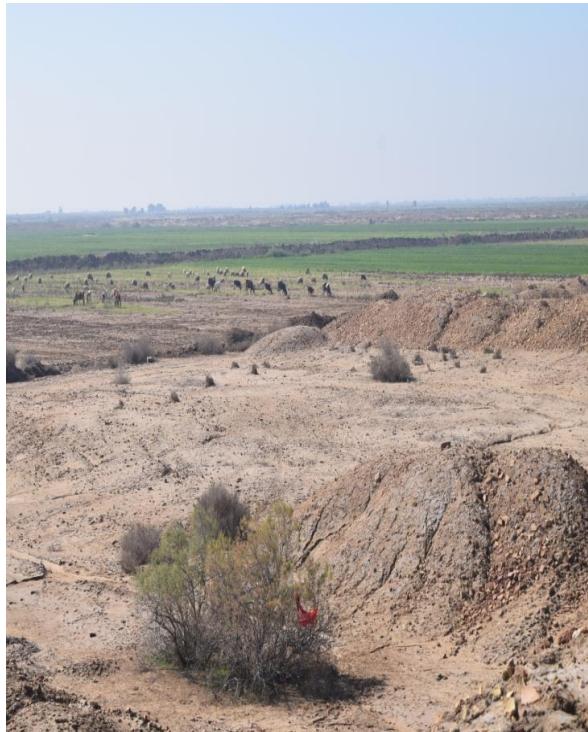
ويتبع في أغلب المواقع الأثرية في منطقة الدراسة أسلوب الرعي الحر، وذلك لكون الطاقة الاستيعابية لمراعي المحافظة من أعداد الحيوانات بلغت (٣٤٢٠٦٠) وحدة حيوانية، أما مجموع الوحدات الحيوانية في منطقة الدراسة، فإنه يفوق الطاقة الاستيعابية بمقدار (٨٩٤٣٣,٥٥) وحدة، وهذا يؤدي إلى الرعي الجائر الحر في منطقة الدراسة^(١٤). فضلاً عن ما يرافقه من قطع الشجيرات من قبل الإنسان التي تتمو في المنطقة للاستخدامها كأسيجة أو قود، وهذا يؤدي إلى تدهور الغطاء النباتي الذي يهدّى وأقياً لترابة، مما يجعلها قابلة للتلف والتذرية الريحية^(١٥). ويترعرض أغلب التلال الأثرية والمواقع التاريخية للرعاية الجائر، وهذا يؤدي إلى عدم نمو النباتات الطبيعية بالقرب من تلك المواقع الأثرية، ولاسيما ما يتعرض له تل بردان والضواري وتل أبو غريب خير مثال على ذلك ، كما في الصورة (٨، ٧).

الصورة (٧) توضح الرعي الجائر في تل أبو غريب

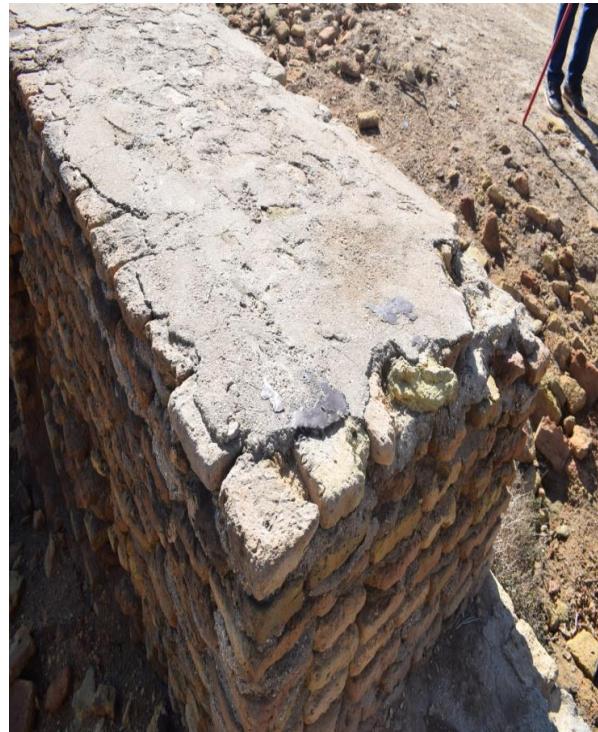
من الجوانب السلبية للصيانة والترميم هو الأساليب الخاطئة في ممارسة هذه العملية، فمثلاً يتم استخدام مواد ذات تأثير جانبي على مواد البناء القديمة، وذلك لاختلاف طبيعة المكونات الذي تحتويها هذه المادة، ومنها الاسمنت واستخدامه في صيانة بعض الشروخ والشقوق في المبني الأثري، والذي يعتبر مادة من المواد الدخيلة على مواد البناء القديم، فضلاً عن تميزه بالصلابة، وهذا ما يجعل درجات التلف

متباينة في سطح المبني القديمة، والاستعمال بشكل غير مدروس أيضاً، مما يؤدي إلى تشويه بعض أجزاء المبني وتلف بعضها الآخر، وأخيراً يصبح بالإمكان من متابعة التأثيرات السلبية الناتجة عن استعمال الاسمنت في عملية الترميم، وهو ما تحويه من أملام سرعان ما تثبت ان تدخل في جدران المبني الأثري، وتحدث ظاهرة التبلور بعد ان تحدث عمليات التبخر الشديدة خلال فصل الصيف، كما في الصورة^(٦).

الصورة (٦) توضح استخدام الاسمنت لمنارة واسط

- ١ _ العمل بأفضل السبل من أجل صيانة الواقع الأثري وترميمها بالطرق المنظمة بالشكل الذي يعطي للموقع جماليه ويساعده على البقاء لفترة أطول من خلال الصيانة الدورية ووفق جداول محددة و بأرقى الأساليب الحديثة ذات الطرق العلمية .

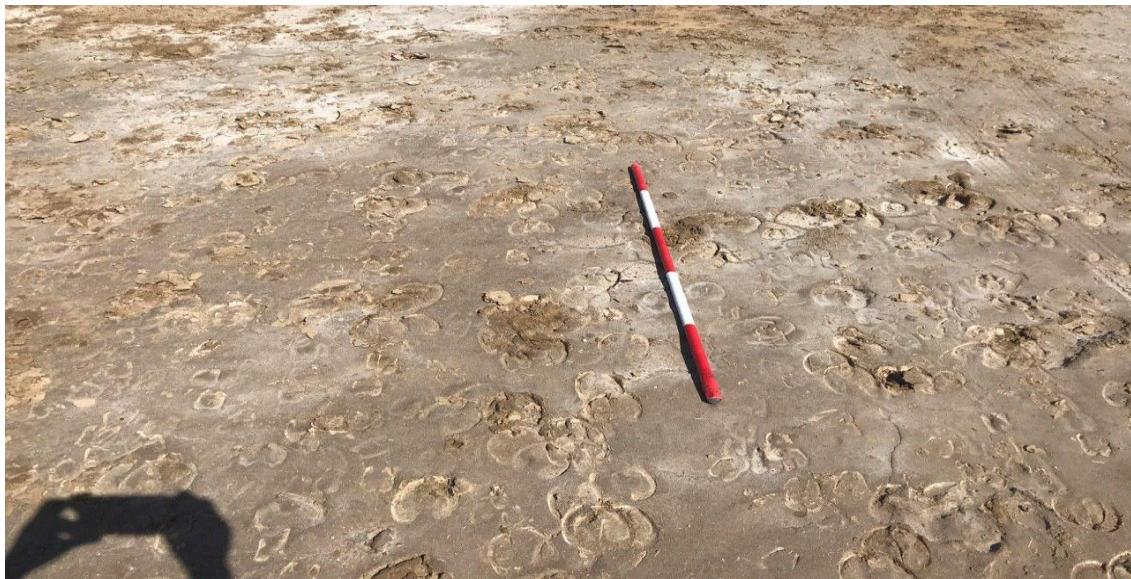
الصورة (٨) توضح آثار الرعي الجائر في تل البقرات

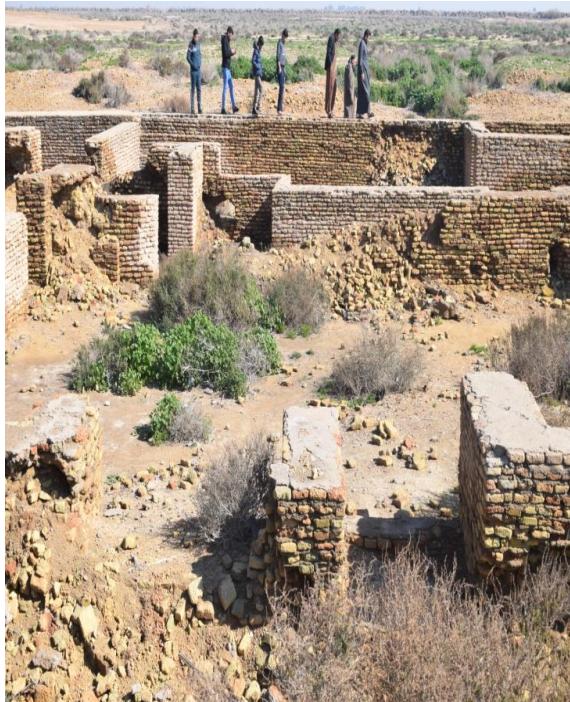
تعد الواقع الأثري مناطق ترفيهية، وذلك لما تتمتع به من مناطق مفتوحة وذات هواء نقى، تجذب إليها السواح والكثير من الرحلات الجامعية والمدرسية والباحثين والمهتمين بالشأن الأثري للإطلاع على تاريخ الأمم والشعوب السابقة، إذ إن هذا الكم الهائل من السائحين ينبع عنها الكثير من الأساليب الخاطئة سياحياً والتي تتعكس سلباً على الموقع الأثري، وهذا يرجع إلى غياب الوعي وعدم الشعور بأهمية هذه الثروة المهمة بالنسبة للأجيال السابقة والحالية والقادمة، إذ من أبرز ما يقوم به السياح من أضرار تتمثل بالضغط على الجدران ذات قوة تحمل ضعيفة، أو القيام بعمليات رمي القطع أو البقايا الأثرية الموجودة في الموقع الأثري، أو عدم الالتزام بالمسالك المخصصة للتنقل فيما بين أجزاء المبنى الأثري و الصعود الغير منظم عبر السلم، فضلاً عن ذلك الكتابة على جدران المبنى الأثري، والقيام بعمليات الصيد في الموقع الأثري أيضاً، ويتمثل ذلك ما لوحظ ميدانياً لمدينة واسط الأثرية، حيث شوهد بأن هناك الكثير من عمليات الهمد والتخييب لأجزاء (المنارة واسط) نتيجة لنشاطات السياح السلبية كما في الصورة (٩، ١٠).

الصورة (١٠) توضح سير السواح على الجدران المتدهونة (منارة واسط)

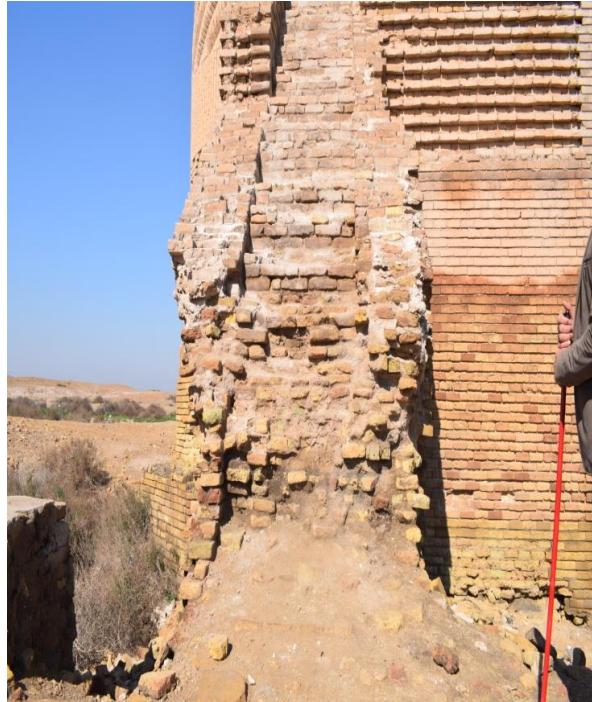
الصورة (٩) توضح أنهيار السلم لعدم الالتزام بالمسالك (منارة واسط)

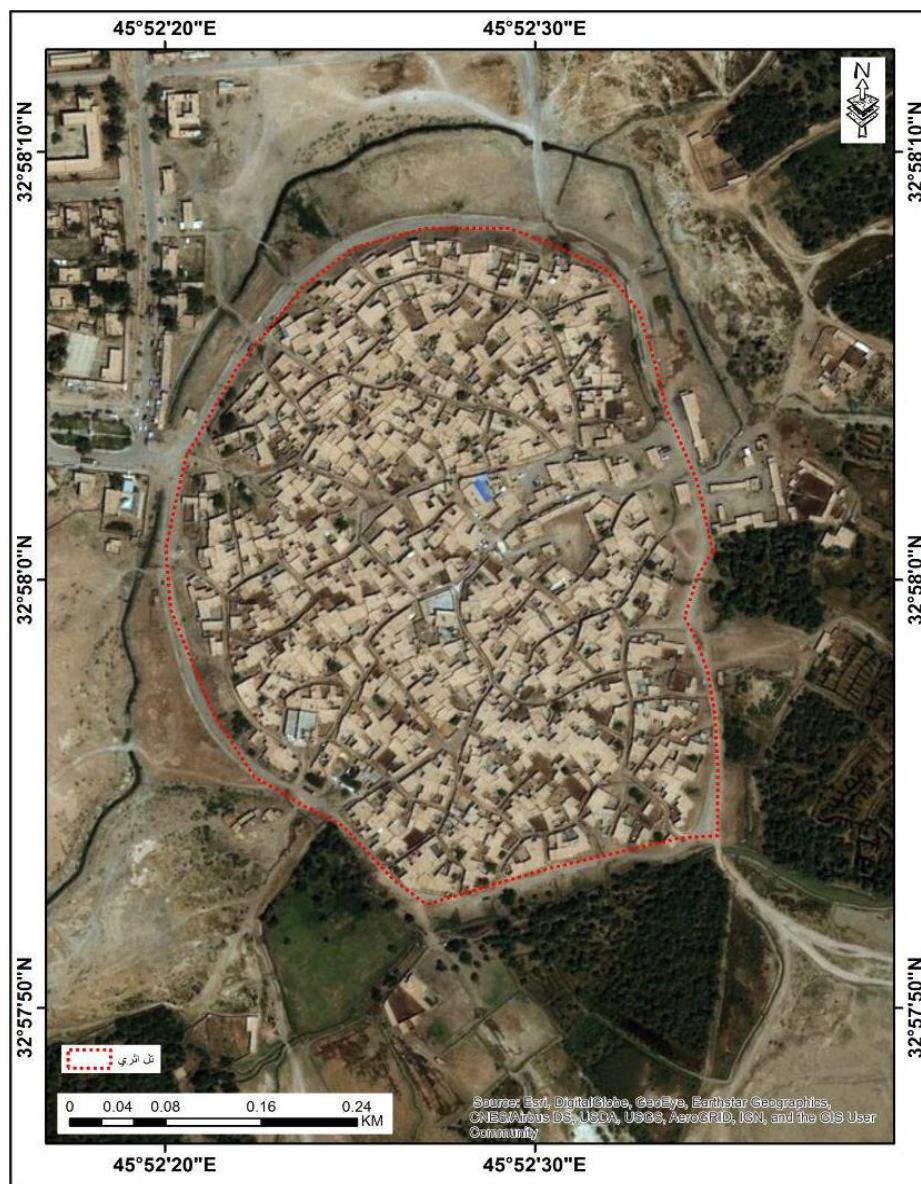
فهناك علاقة كبيرة بين عدد السكان المجاور للتل الأثري وحجم التجاوز عليه، فكلما زاد عدد السكان زاد تعرض الموقع الأثري للاستغلال السكاني والتدهور، ومن أبرز المواقع الأثرية هو تل جصان حيث يتركز السكان على جميع أجزاءه لاسيما القدماء منهم ويأبون النزوح عنه على الرغم من المطالبات من قبل مفتشية أثار واسط بهذا الشأن، كما في المرئية (٢)، إلا أن تلك المحاولات بأت بالفشل، وهذا يعود لعدم تثبيت حدود الموقع.

المريمية (١) تجاوز السكان على تل جصان الأثري

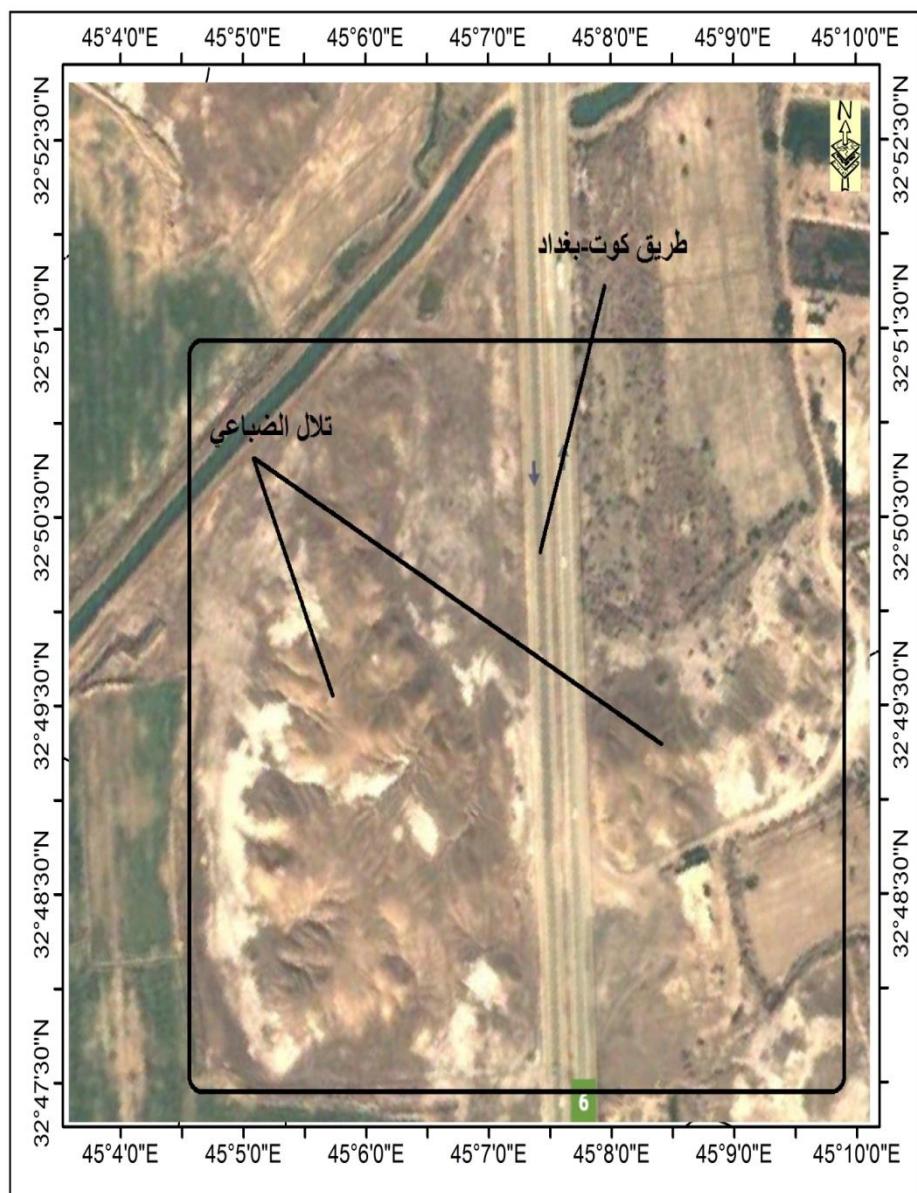
غالباً ما تتجه الحكومات المحلية ومؤسساتها الخدمية المسؤولة عن تطوير البنية التحتية إلى إقامة العديد من المشاريع بهدف رفع درجة التطوير الخدمي في منطقة ما كأن يكون مد طريق معبد أو بناء جسر أو إنشاء مبني خدمي. إذ يلاحظ أحياناً تعارض مثل هذه المشاريع مع تواجد المواقع الأثرية ويتوقع أن يتم التجاوز عليها مؤدية بذلك إلى تدهورها وأندثارها، فهذا يتطلب القيام بالمسح الأثري قبل القيام بالخطيط لأي مشروع حتى يمكن تحديد الموقع الأثري تحديداً دقيقاً والعمل على أبعاد المشروع المراد إقامته عن حرم الموقع الأثري، وهذا من أبرز واجبات الهيئة العامة للأثار والترااث والمفتشيات التابعة لها، ومن أبرز المواقع الأثرية في منطقة الدراسة التي تعرضت لهذا النوع من التجاوز هو تل الضباعي في قضاء العزيزية حيث أُنفق إلى قسمين بفعل مد الطريق الرئيسي بـبغداد الكوت، كما يتضح في المرئية (١).

المرئية (٢) انقسام تل الضباعي بفعل أمتداد الطريق الرئيسي

وبهذا فإن المواقع الأثرية هي بقايا متواجدة قدماً وتواجدها يسبق كل المشاريع التنموية، لذلك فإن الخطيط لإقامة أي مشروع ينبغي أن يأخذ بنظر الاعتبار المواقع الأثرية ويبعد عنها أو يغير محاور امتداده.
