تمثيل خرائطي لمشكلة التجاوزات السكنية في منطقة الرشيدية  
"قضاء الموصل" وانعكاساتها على التنمية الحضرية لعام ٢٠١٣

*Cartographic Representation to problem of housing Excesses  
in Mosul district and its implications for urban development*

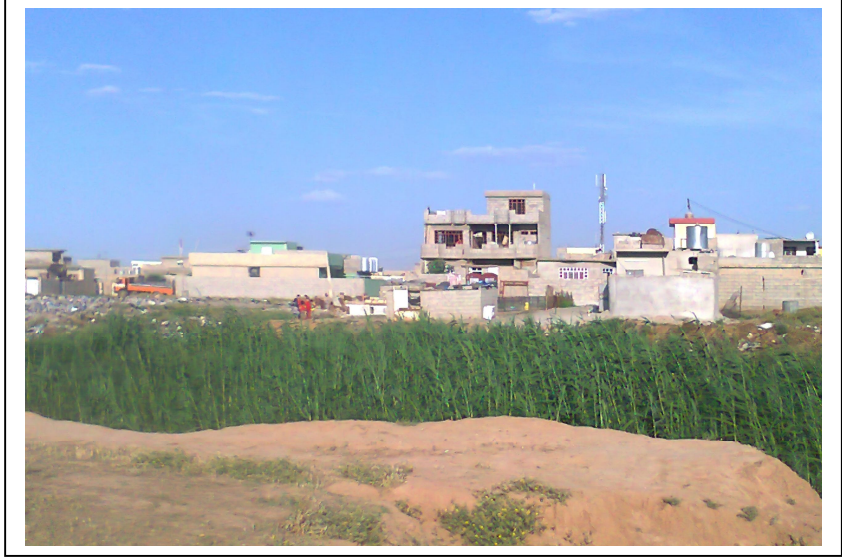
صورة (١) يوضح محددات التوسع السكني في منطقة الرشيدية من جهة الغرب التقطت الصورة بتاريخ ٦/٤/٢٠١٣ .  
خارطة (٥) توضح المرحلة المورفولوجية الرابعة

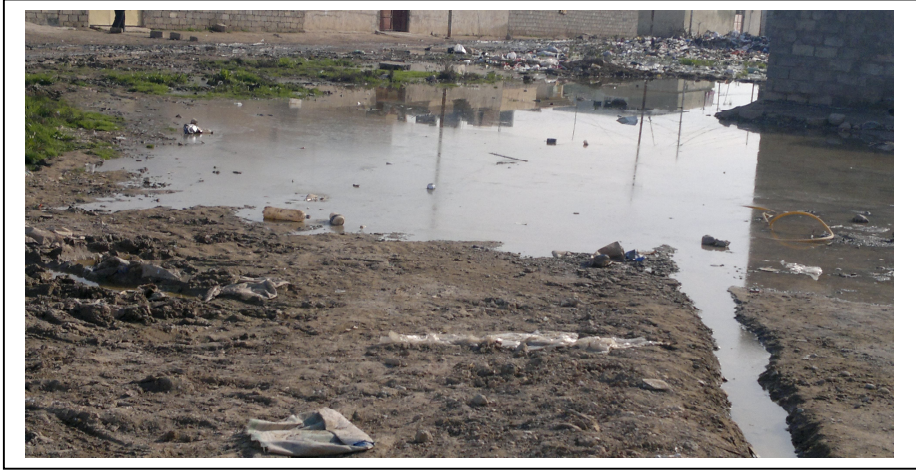
الصورة (٢) يوضح تجمع المياه بالقرب من الوحدات السكنية ٢٠١٣

١- عدم وجود شوارع مبلطة سواء شارع أو حتى داخل الأفرع لهذه الوحدات السكنية و هذا يساعد على تجمع المياه داخل هذه الأفرع خاصة في فصل الشتاء مما يعيق حركة السكان سواء في السيارات او السابله كما هو موضح في الصورة (٢) .

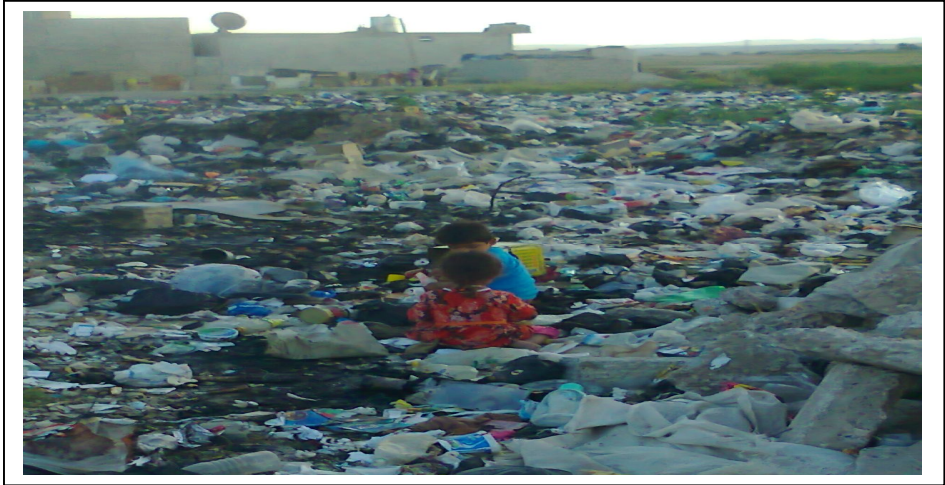
الصورة (٣) أماكن تجمع النفايات بالقرب من الوحدات السكنية ٢٠١٣

٢- أفقارها الى الخدمات البلدية منها عدم دخول حاويات رفع النفايات لهذه المحلات السكنية فينتج عنه تجمع النفايات حول المنازل و بكميات كبيرة مما يؤدي الى أضرار السكان منها أنتشار الأمراض اضافة الى رائحتها و منظرها الغير لائق كما هو موضح في الصورة (٣).

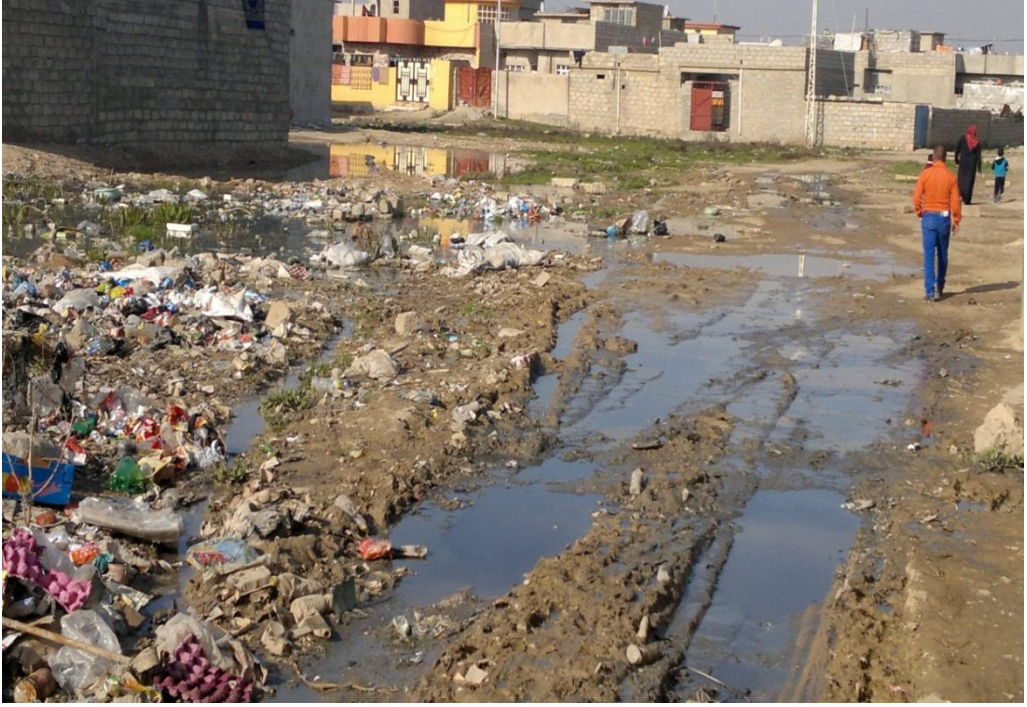
الصورة(٤) يوضح أنتشار المياه الأسنة داخل الأحياء السكنية ٢٠١٣

عدم وجود مجاري للصرف الصحي للمياه و أنتشار المياه بصورة سيحي داخل الأفرع و الشوارع نتج عنه تكون برك من المياه الأسنة داخل هذه الأفرع التي تعيق حركة الساكنين في هذه المناطق وخاصة في فصل الشتاء حيث يصعب التنقل داخل هذه المناطق نتيجة لتجمع المياه , أذ لاتزال مناطق واسعة في الرشيدية تعاني من مشكلة التخلص من المياه الثقيلة وعدم توفر شبكات المجاري، مما أدى إلى أن تعيش الأحياء السكنية في ظروف غير جيدة من جراء اختناق مجاري المياه في الرشيدية . إذ أظهرت الدراسة الميدانية ان ( ٨٩,٧٠ % ) من الوحدات السكنية في الرشيدية تعاني من نقص هذه الخدمات، وبخاصة في أحياء ( السادة ، الخلود، الزيتون)، إضافة إلى أحياء المنطقة الأخرى المخدومة بشبكة المجاري تعاني منأسدادها وعدم صيانتها. من خلال ذلك يتضح أن معظم مساكن الرشيدية تحتوي على خزان للمياه الثقيلة والذي يعد مؤشراً إلى أنعدام مجاري المياه الثقيلة في معظم أحياء المنطقة مما أضر العديد منهم إلى استخدام شبكة صرف مياه الأمطار لأغراض صرف مياه الاستعمالات المنزلية وبخاصة في حي الزيتون، مما يؤدي إلى طفح تلك المياه على الشوارع وتلوثها، مما ترك أثراً سيئاً على البيئة السكنية في الرشيدية، هذا فضلاً عن أن خدمات التنظيف لاتزال متردية ودون المستوى المطلوب، فضلاً عن تجمع المياه الأسنة والنفايات في أغلب أحياء الرشيدية ، مما يؤدي إلى تكاثر الجراثيم ومن ثم يولد شعور بعدم الرضا للساكنين في المنطقة كم هو موضح في الصورة(٤).
