التلوث البصري و أثره على الناحية الجمالية- بلدة العيزرية نموذجاً

مجلة المخطط والتنمية

Visual Pollution and its Impact on the Aesthetics: The Town of Eizariya as a Model

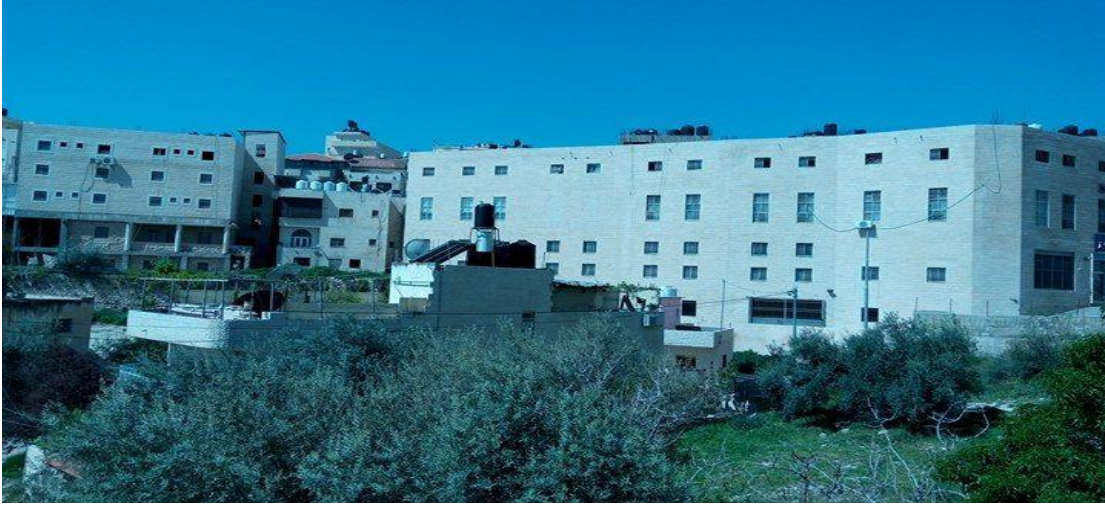
1- أشكال وأحجام و مواد البناء الخاصة بالمباني: يلاحظ من خلال الزيارات الميدانية وجود اخلاف وعدم تناسق و تباين سلبي في أشكال المباني وأحجامها وهذا نابع من انعدام التنظيم العمراني في البلدة مما أسهم في إظهارها بصورة بصرية غير متناسقة يمكن اعتبارها مظهراً من مظاهر التلوث البصري، بالإضافة

لاستخدام ثلاثة مواد بناء هي: الحجر الأبيض والأصفر والاسمنت. كما توضح الصور (1 و2 و3).

الصورة (1) تباين أحجام المباني.

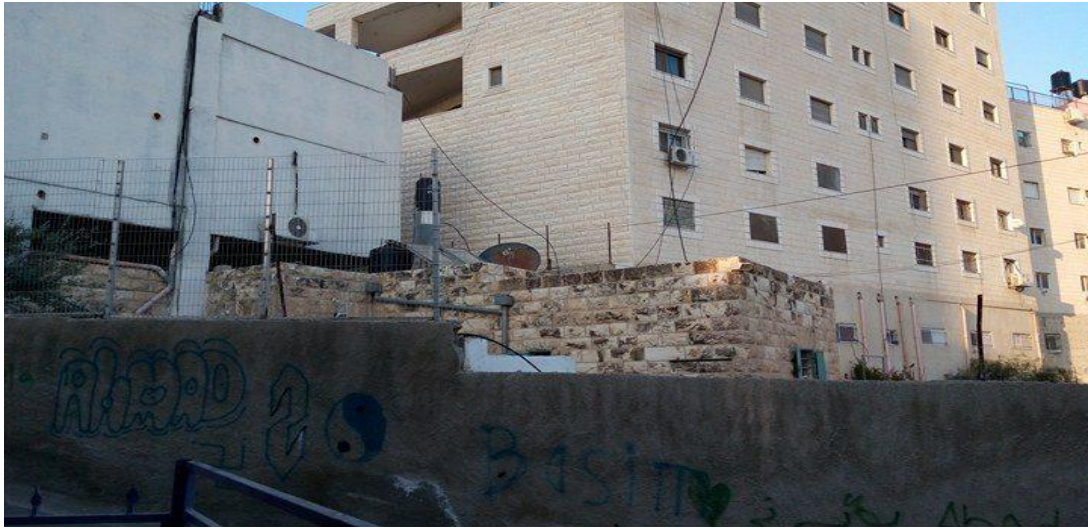
الصورة (2) اختلاف أشكال المباني نتيجة تعدد مادة البناء.

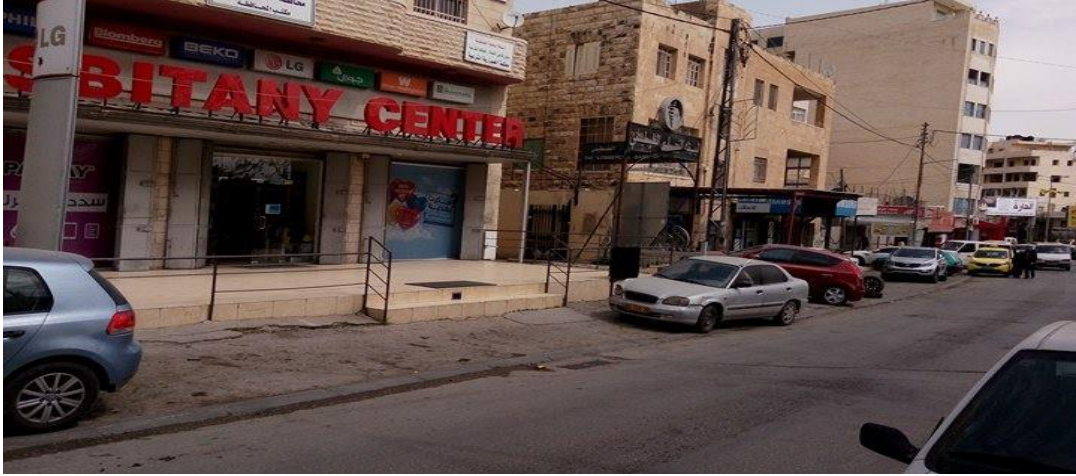
الصورة (3) اختلاف الطراز المعماري بين المباني.

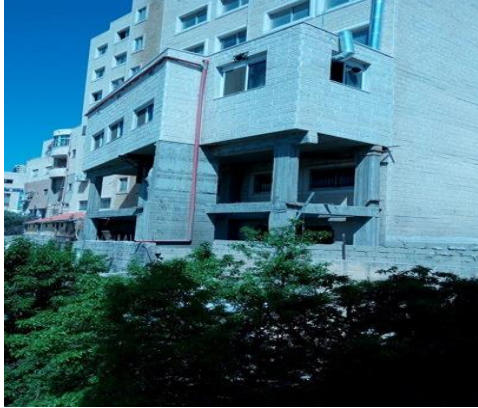
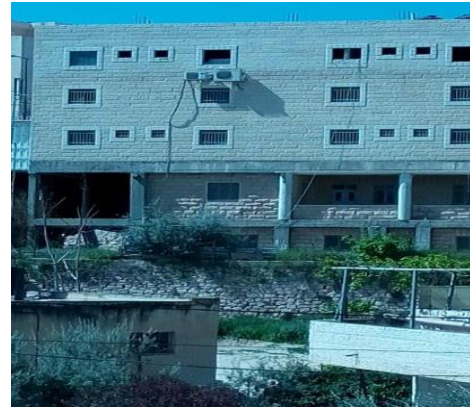
إن العديد من التعديلات والإضافات على المباني كانت غير متجانس مع البناء القائم مما عمل على إحداث تلوث بصري واضح، وهنا تجدر الإشارة بأن هذا الأمر مرده لأمرين الأول: يكون على هيئة إضافات لبناء المزيد من الطوابق والثاني استغلال أي مساحة كانت مخصصة كارتداد جانبي أو خلفي ناجم عن عدم وجود رقابة على البناء، وهذا الأمر طبيعي ولكن من الضروري أن تتم هذه الإضافات والتعديلات بطرق تقلل مقدار هذا الخلل للحد من ظهورها بصورة سيئة كما في الصور (4 و5).

الصورة (4) التعديلات والإضافات على المباني. الصورة (5) التعديلات والإضافات على المباني.

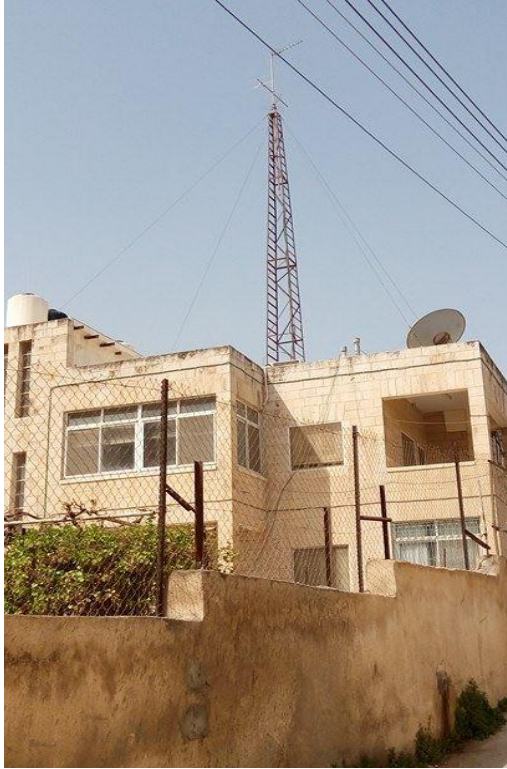
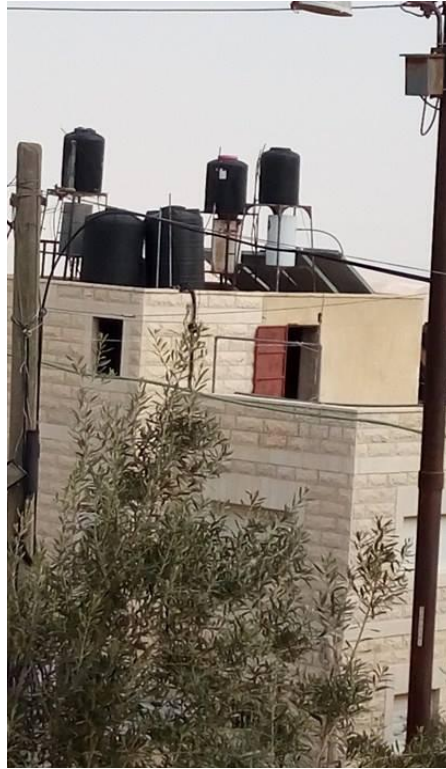
3- الاستغلال الخاطئ لأجزاء المباني وأسطحها: يمكن رصد العديد من طرق الاستغلال الخاطئ لأسطح المباني والتي تشكل مظهراً من مظاهر التلوث البصري حيث لا يقف الأمر على التلوث البصري، وإنما يتعدى الأمر ذلك ففي كثير من الأحيان يتسبب هذا الاستغلال في زيادة المخاطر على السكان مما يحولها إلى مظهر من مظاهر انعدام الأمان في التجمع العمراني كما تظهره الصور (6 و7 و8).

الصورة (7و6) الاستغلال الخاطئ لأسطح المساكن.

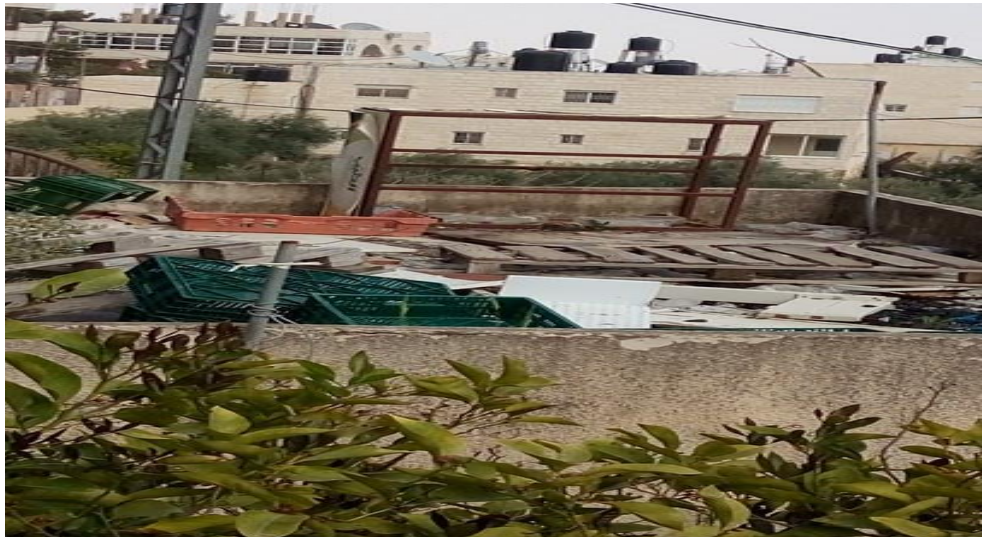
الصورة (8) الاستغلال الخاطئ لأسطح المساكن.

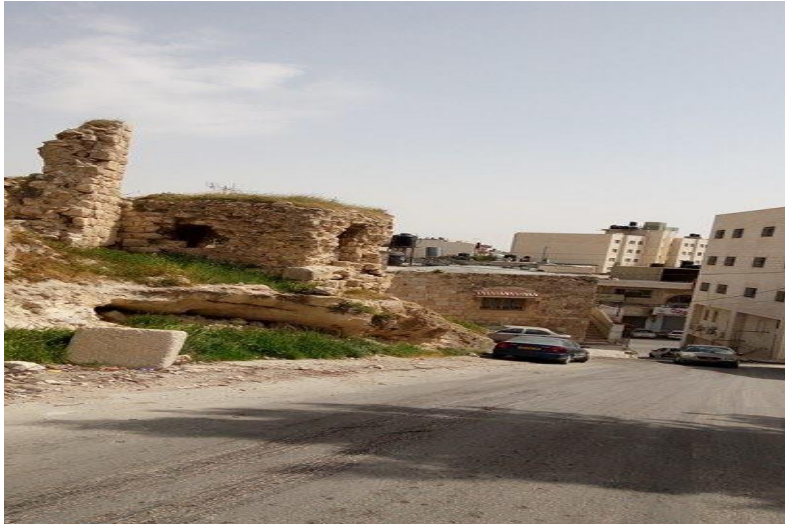
واضح على الرغم من عمليات الترميم لبعض هذه المباني، مما يتسبب في تلوث بصري بالإضافة إلى تحولها مكبات للنفايات وتحولها لمناطق تشكل خطر على المارة والسيارات والمسكن المحيطة بها، كما ان هذه المناطق تعاني من تلوث بصري يتمثل في احلال مباني جديدة بالمناطق الاثرية لا تتشابه في خصائصها بشيء لا بالشكل ولا بالتركيب كما في الصورة(9).

صورة (9) المباني الاثرية.

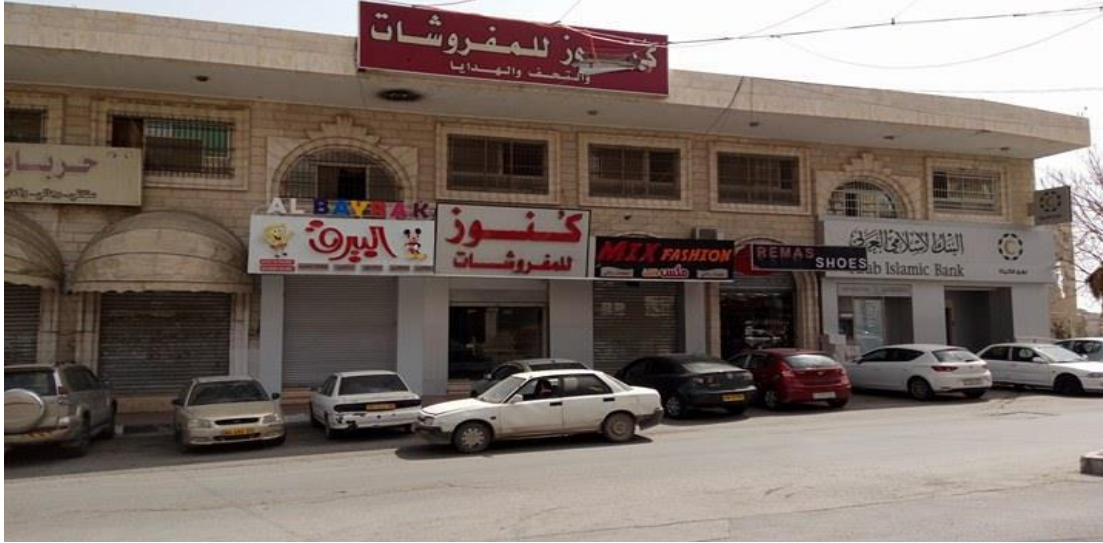
5- **عدم التناسق بين اللوحات الإعلانية للمحال التجارية الموجودة على الشارع الرئيسي:** تنتشر اللوحات الإعلانية للمحال التجارية بشكل لافت مسببة تلوثاً بصرياً لا يختلف عليه أحد وهذا الأمر يحتاج إلى إعادة تنظيم وتنسيق من قبل الهيئة الإدارية المحلية، كونها لا تتناسق من حيث الشكل والحجم والألوان والمادة المصنوعة وكذلك الخط كما في الصورة(10).

صورة (10) عدم التناسق بين اللوحات الاعلانية للمحال التجارية.

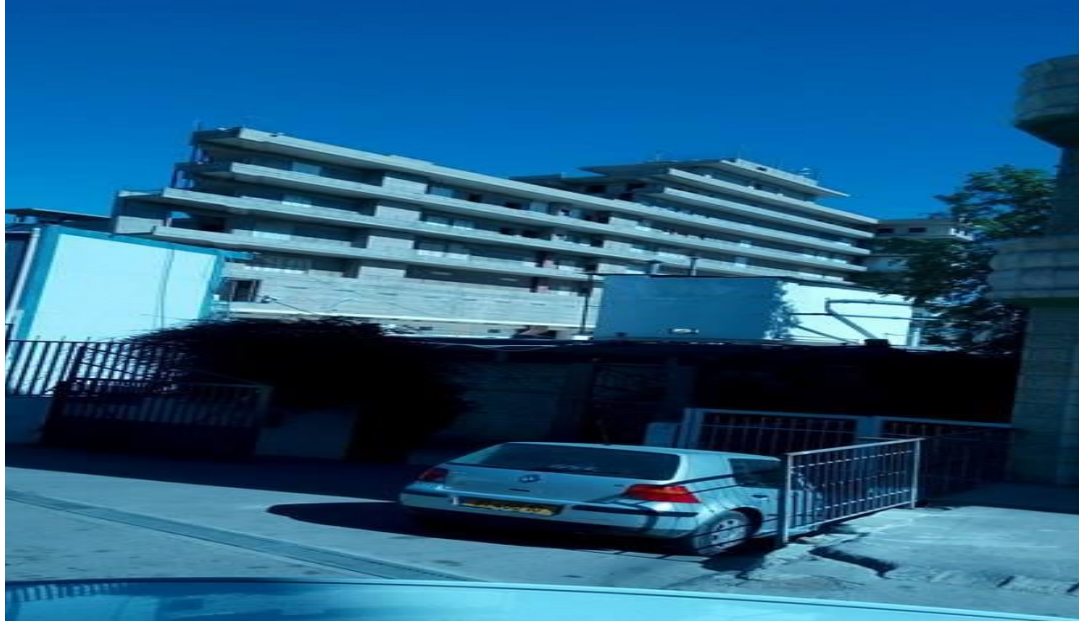
6- الأبنية غير المكتملة البناء : يتضح وجود العديد من الأبنية غير المكتملة البناء مما يجعلها من مظاهر التلوث البصري لأسباب كثيرة منها عدم تناسق مادة البناء مع باقي المباني المحيطة بها، واستخدام طرق ومواد لاغلاق الأبواب والنوافذ ومحيطها تعد في ذاتها تلوثاً بصرياً كما يظهر في الصورة رقم(11) .

الصورة (11) الأبنية غير المكتملة البناء.

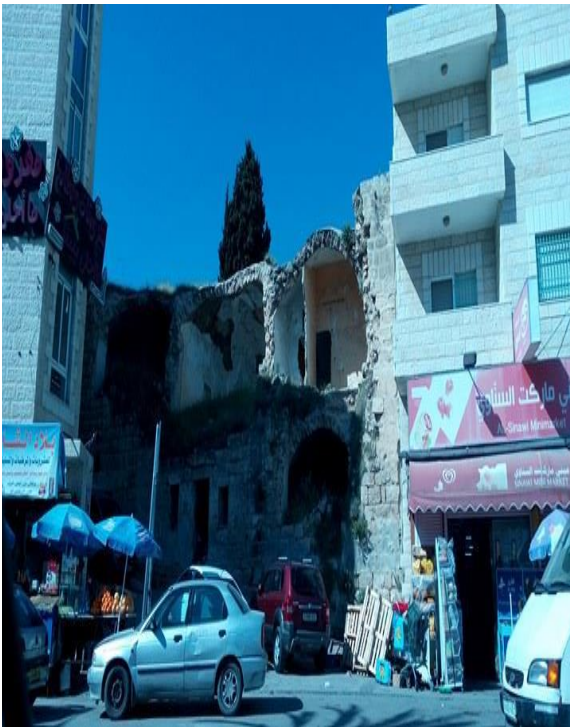
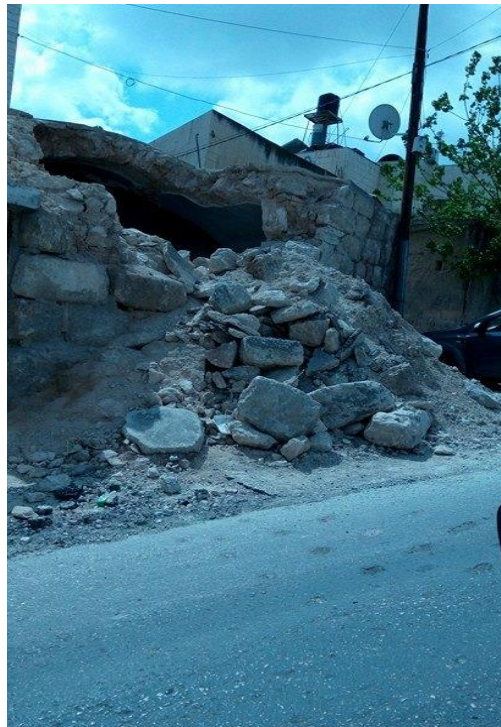
7- المباني المهتمة و المتدهورة عمرانياً: يرجع السبب في وجود هذا المظهر إلى قدم بعض المباني وعدم صيانتها، مما يتسبب في تدهم أجزاء منها يعجز أصحابها عن صيانتها ورفع الأجزاء المتهدمة، نظراً لاعتبارات مالية أو التقاعس والإهمال المقصود، و نظراً لعدم وجود جدية من قبل هيئة الحكم المحلي في إزالة الضرر الحاصل، وفي أحيان أخرى يرجع تركها بسبب حدوث خلاف بين الأطراف المالكة للبناء أثناء عملية إزالتها، ومهما كان السبب فإن هذه الأبنية تسبب الكثير من المخاطر على السكان والمارة والممتلكات، والصور (12 و13) توضح ذلك.

صور (12) المباني المهتمة و المتدهورة عمرانياً. صور (13) المباني المهتمة و المتدهورة
عمرانياً.

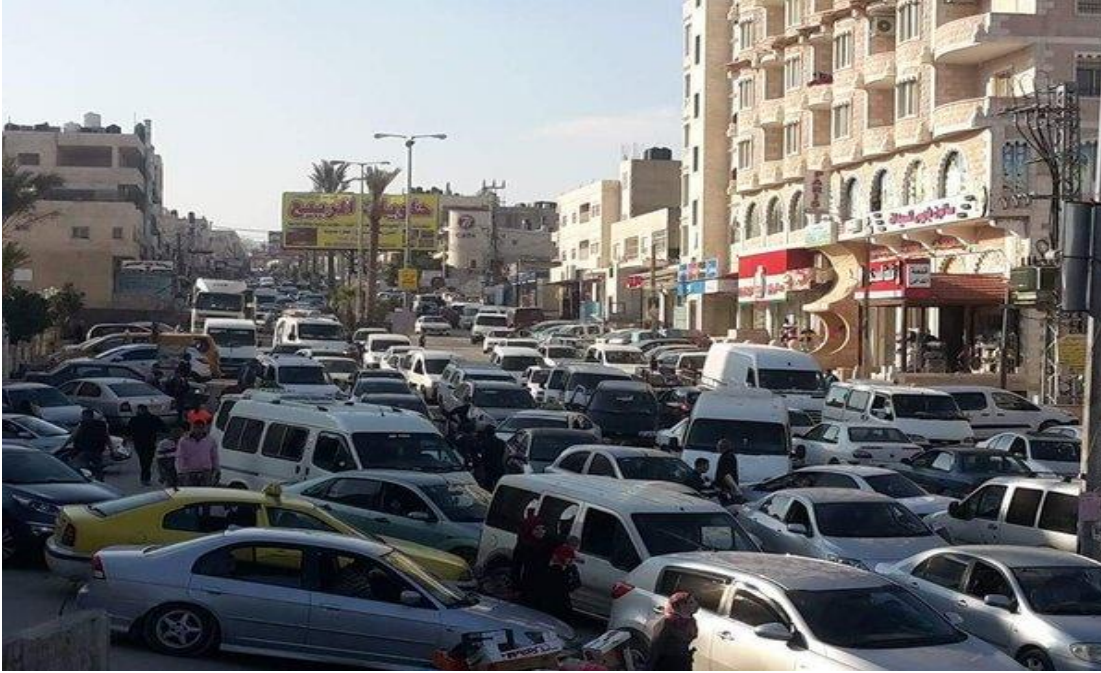
1- الاختناقات المرورية: تعاني منطقة الدراسة من اختناقات مرورية مستمرة، مما عمل على تواجد وسائل النقل بحركتها البطيئة الدائمة، مما يشكل مظهراً من مظاهر التلوث البصري، ويمكن تحليل الأسباب التي تقف وراء ذلك بما يلي:

الصورة (14) الازدحام المروري في الطريق الرئيسي.

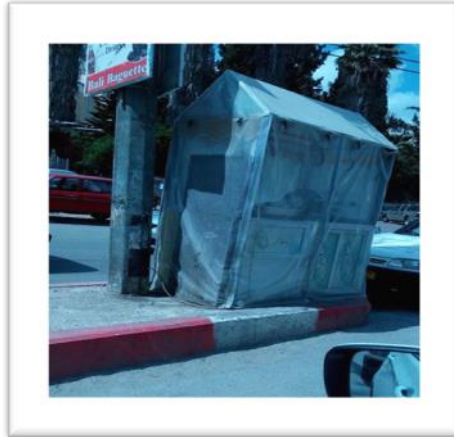
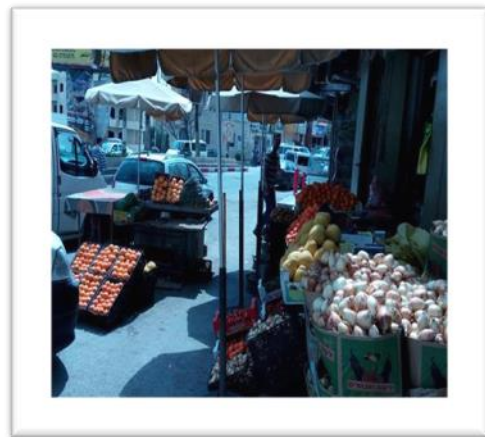
3- انتشار ظاهرة التجاوز التجاري على الأرصفة: تتركز هذه الظاهرة على جانبي الطريق الرئيسي لانتشار الاستخدام التجاري الطولي، وتتمثل هذه التجاوزات في إضافة أجزاء من البناء على الأرصفة، وإقامة البسطات التجارية، و عرض البضائع على الرصيف وتحويله كجزء من المحلات التجارية وفي بعض الأحيان يتم التجاوز بواسطة وسائل الدعاية والإعلان، عدا عن التلوث البصري الذي تحدثه هذه التجاوزات فإن لها انعكاسات سلبية يمكن استنباطها على النحو التالي: تعرض المارة إلى مخاطر جمة لاضطرارهم المشي على الشارع كما أنها تعيق مدى الرؤية للسائقين والمشاة ، بالإضافة لإعاقة الحركة في الطريق الرئيسي كونها تحتل حيزاً منه، وفي الوقت نفسه تقضي على امكانية الاستفادة من بعض الفراغات الموجودة أمام المحال التجارية والخدمات المنتشرة على الطريق الرئيس مما يدفع أصحاب السيارات بإيقافها في حرم الطريق الأمر الذي يضاعف مشكلة الازدحام المروري الخانق، ويمكن ارجاع الأسباب وراء هذه التعدييات إلى السلوك السلبي لبعض السكان وأصحاب المحال التجارية، وللأسف أصبح موضوع الاعتداء على الأرصفة يشهد تسابق محموم ومتزايد من قبل السكان والتجار، نظراً لعدم وجود اجراءات قانونية وتنظيمية رادعة كما هو موضح في الصور(15و16و17و18).

صورة (15) التجاوز التجاري على الطرق. صورة (16) التجاوز التجاري على الطرق

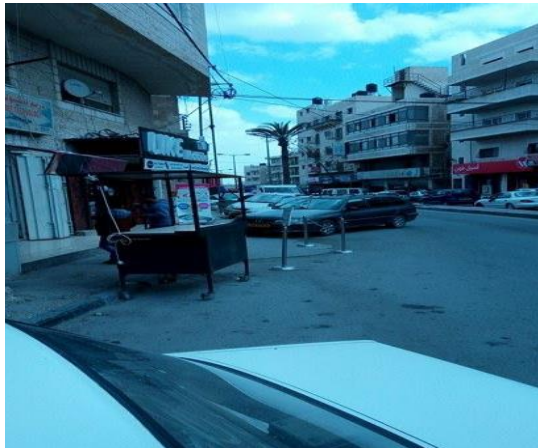
صورة (18) التجاوزات التجارية على الطرق.

صورة (17) التجاوزات التجارية على الطرق.

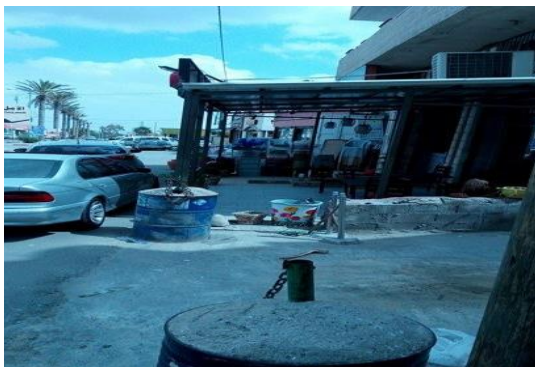
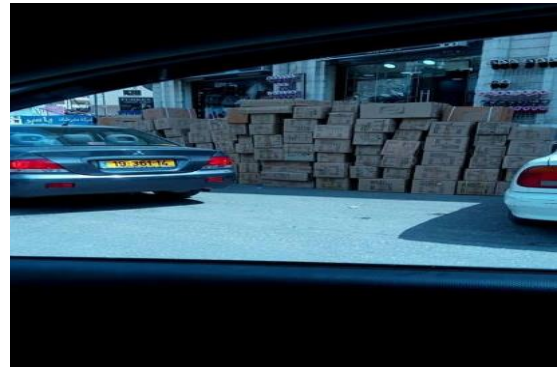
صورة (20) التجاوزات التجارية على الطرق.

صورة (19) التجاوزات التجارية على الطرق.

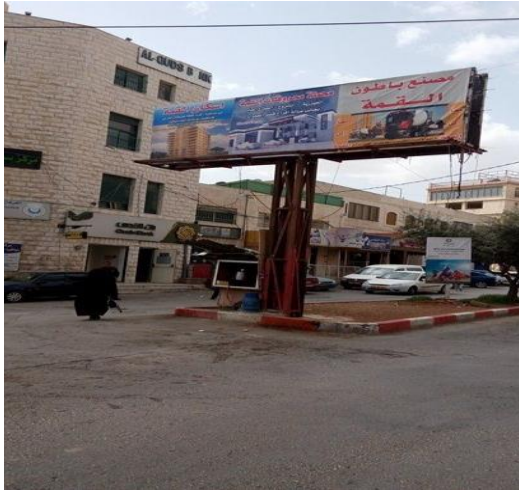
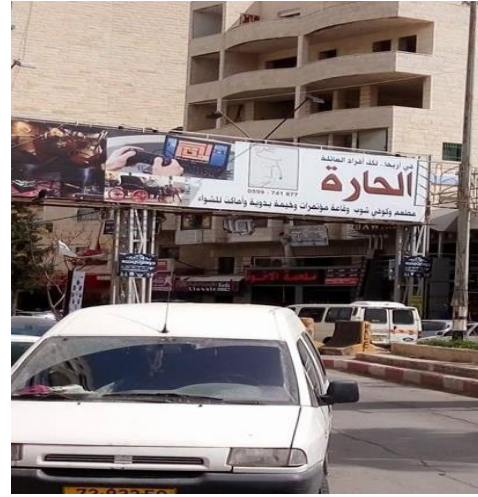
4- انتشار الملصقات ووسائل الدعاية والإعلان يمكن اعتبارها من أكثر مظاهر التلوث البصري وضوحاً وتوزيعاً، وتحمل الهيئة الادارية المحلية المسؤولية كاملة عنها لأنها تقوم بجمع الرسوم المالية وتشرف عليها بشكل كامل، ويذكر أن هذا المظهر متنوع الأشكال والأحجام فلا يكاد محل تجاري لا يوجد له مظهراً من مظاهر الدعاية في الرصيف، أو في الجزيرة منتصف الطريق كما تظهره الصور (21 و22).

صورة (22) وسائل الدعاية والإعلان.

صورة (21) وسائل الدعاية والإعلان.

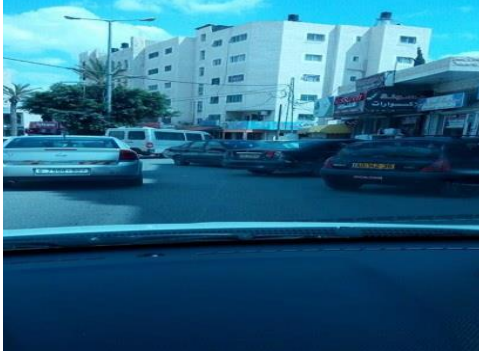
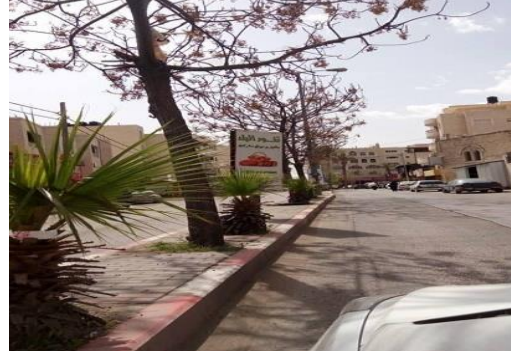
6- الغطاء النباتي: يتضح أن الغطاء النباتي الموجود على جانبي الطرق وفي الجزيرة منتصف الطريق يشوبها عدم التجانس في نوع النباتات المزروعة وبعضها يمتاز بأحجام كبيرة والآخر صغير الحجم، وبعضها لا يتناسب نوعه لمثل هذه الأماكن، بالإضافة لدوره المعيق للرؤية مما يتسبب بالكثير من الحوادث، وهذا الوصف بحد ذات يعطي صورة غير جمالية تتنافى مع الهدف منه مما يجعلها من مظاهر التلوث

البصري، ويتضح أن السبب الرئيسي لهذا المظهر يعود للعشوائية في عملية الزراعة من قبل السكان والمجلس البلدي، وخير دليل على ذلك أنواع النباتات المزروع فالنخيل بأنواعه، والسرو، والأشجار التي تنمو على هيئة كتلة، والأشجار فارعة الطول والمتشعبة في جميع الاتجاهات وأزهار الزينة، أضف إلى ذلك وجود مناطق لا يوجد بها غطاء نباتي على الإطلاق وبعض المناطق تشهد كثافة وغيره من الصور التي تشتت البص، صور (23 و24) تبين ذلك.

الصورة رقم (23) عدم التناسق في نوع النبات. الصورة رقم (24) عدم ملائمة نوع النبات وحجمه.

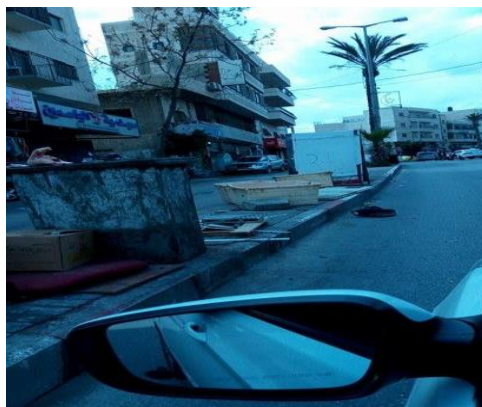
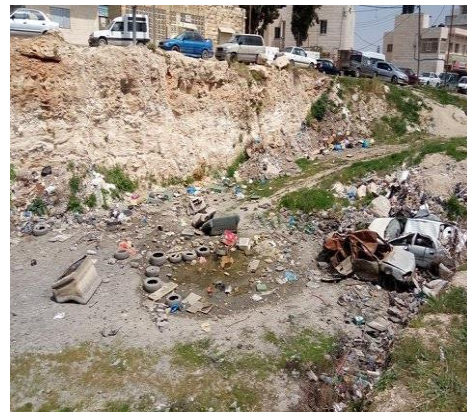
ثالثاً- النفايات الصلبة: تتنوع هذا المظاهر تبعاً للمنطقة الجغرافية، ونوع الاستخدام السائد، وثقافة السكان وتتمثل في هياكل السيارات وبقايا بعض الحرف، ومخلفات المحال التجارية، والسلوك البشري الخاطئ والعديد من الأنواع، وهذه المظاهر تسببت في انعكاسات سلبية على السكان تتمثل في اندلاع الحرائق فيها حيث يعتقد البعض أنها أفضل وأسرع طريقة للتخلص منها، الأمر الذي يعمل على تلوث الهواء بمواد ضارة كونها تضم مواد عضوية وكيميائية خطيرة، بالإضافة إلى انتشار الحشرات والزواحف التي تتسبب في الكثير من الأمراض وتحولها إلى بيئة جاذبة للكلاب الضالة التي تبحث عن طعامها، وفي كثير من الأوقات تتسبب في حدوث شجار وخلاف بين السكان كما هو موضح في الصور (25 و26 و27 و28 و29 و30).

الصورة (26) انتشار مظاهر النفايات الصلبة.

الصورة (25) انتشار مظاهر النفايات الصلبة.

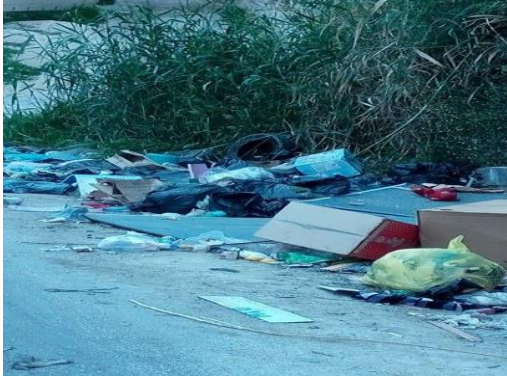
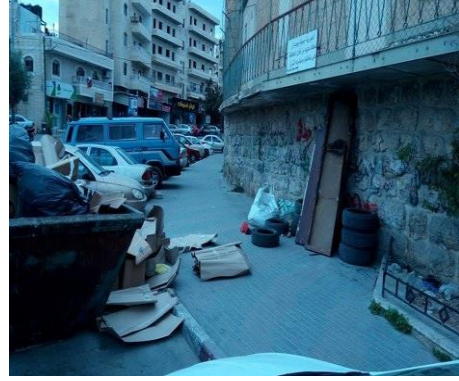
الصورة (27) انتشار مظاهر النفايات الصلبة. الصورة (28) انتشار مظاهر النفايات الصلبة.

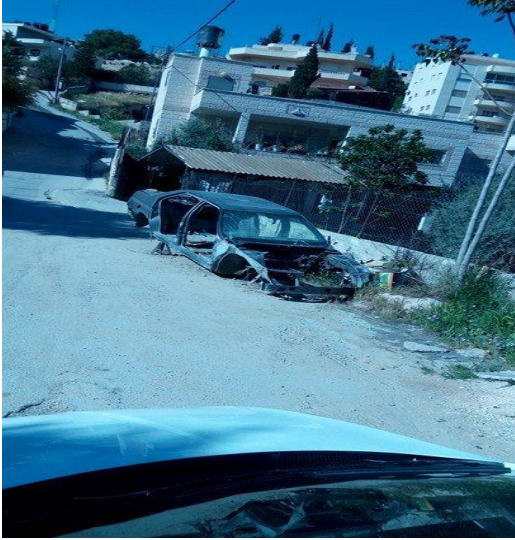
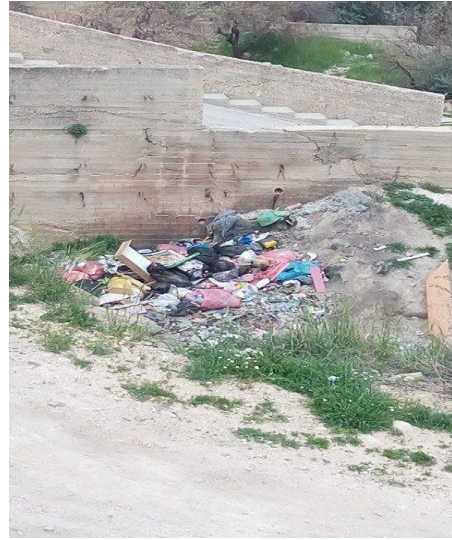
الصورة (29) انتشار مظاهر النفايات الصلبة. الصورة (30) انتشار مظاهر النفايات الصلبة.

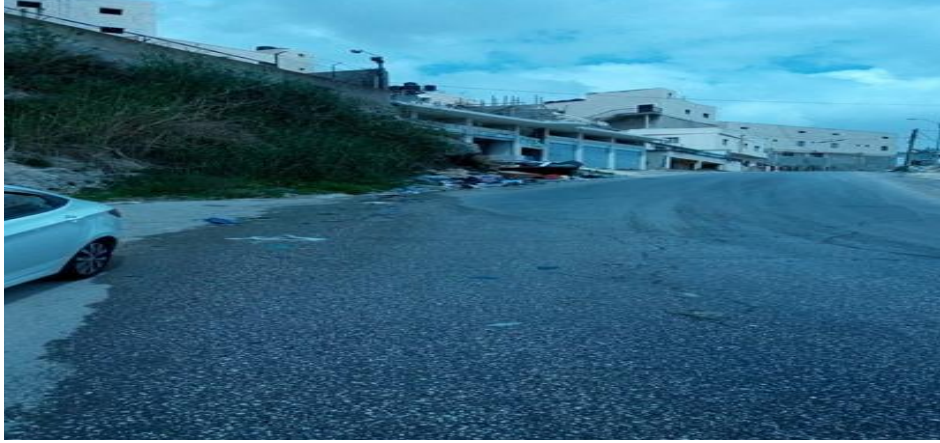
1- مياه الصرف الصحي: تعاني معظم التجمعات الفلسطينية من عدم وجود شبكات صرف صحي و تفتقر بلدة العيزرية إلى شبكة للصرف الصحي حيث يستخدم السكان الحفر الامتصاصية مفقودة القاع للتخلص من المياه العادمة(18). وفي كثير من الأحيان تتسرب هذه المياه وتجري في الطرقات وبين المساكن ويمكن ارجاع ذلك للخصائص الطبيعية للموقع ممثلة بالانحدار، وكذلك طبيعة الصخور غير المسامية، وتستخدم شاحنات لنضح هذه المياه مما يتسبب في انتشار الروائح الكريهة باستمرار عدا عن الروائح والحشرات التي

تتجمع على طول جريانها، وتزداد حدة هذه المشكلة في لجوء العديد من السكان على حفرها على جانب الطريق، أو أمام المنازل في الأرصفة أو تحتها، مما يعني تفاقم المشكلة في المستقبل القريب، والقضاء على أي إمكانية لتوسيع الطرق في المستقبل.

الصورة (31) مياه الصرف الصحي.

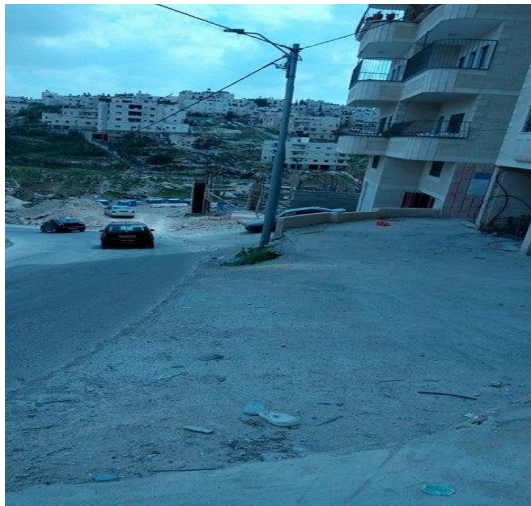
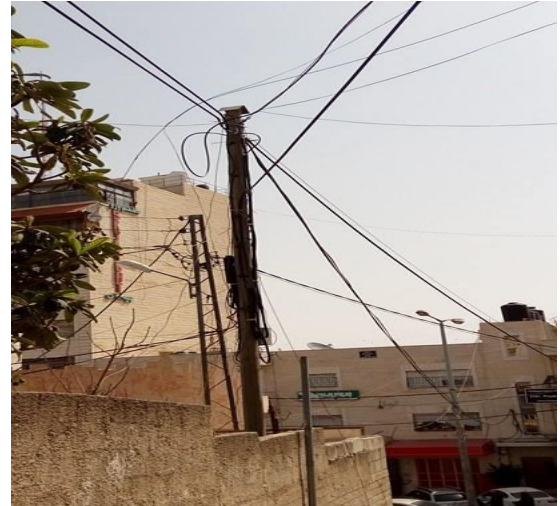
2- تمديدات شبكتي الكهرباء والهاتف: ان انتشار الكابلات والمحولات تمثل تلوثاً بصرياً جلياً وواضحاً في جميع المناطق بدون استثناء، وهذا الأمر قد يتسبب بحوادث تهدد السكان والممتلكات نظراً لقربها من المباني وامتدادها في كل مكان، وتزيد المخاطر أن بعض السكان يبنون بعض أجزاء مساكنهم بالقرب منها وفي كثير من الاحيان تمر هذه الكابلات من شرفات المساكن وبالنظر للصور (32 و33) رصد معالم هذه المظاهر.

الصورة (33) تمديدات شبكتي الكهرباء والهاتف.

الصورة (32) تمديدات شبكتي الكهرباء والهاتف

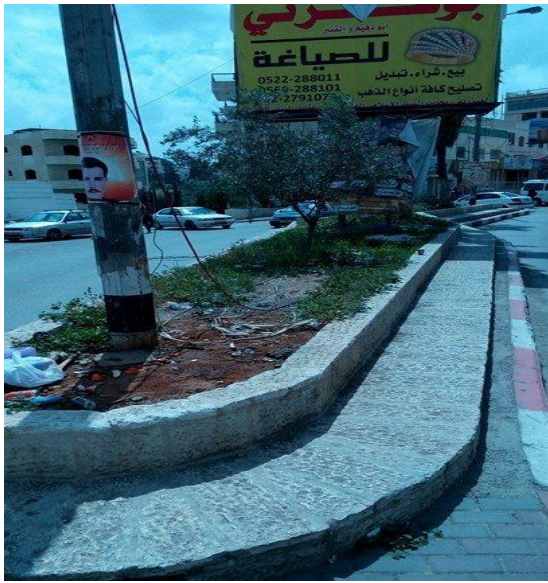
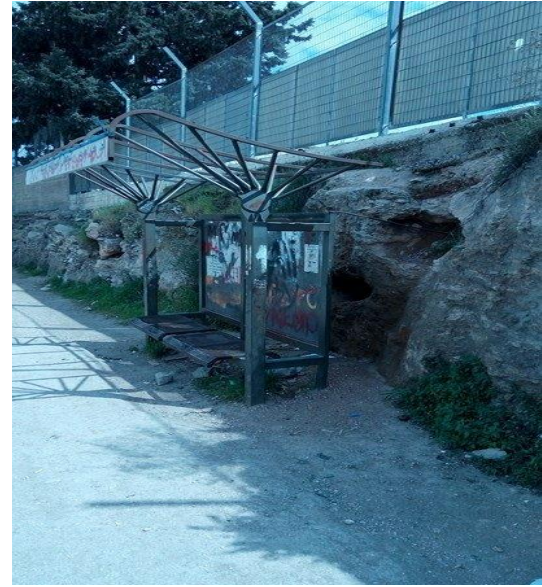
3- **المقاعد والمظلات الخاصة بمواقف وسائل النقل:** من الواضح عدم توفر ادنى مستوى للخدمة التي اقيمت من اجلها فهي لا تقي حر الصيف ولا برد الشتاء، وذلك يقع ضمن مسؤولية المجلس البلدي ووزارة النقل والمواصلات التي لا تولي اهتمام بهذه الخدمة مما عمل على تحويلها لمظهر ملوث للبيئة الحضرية أو الريفية التي توجد فيها.

4- **الساحات والميادين العامة:** تعاني هي الأخرى من إهمال واضح من حيث طريقة استغلالها، وتصميمها، وهي بذلك تعمل بشكل معاكس للهدف الذي اقيمت من أجله ألا وهو القيام بدور نفسي وجمالي تخفف من التوتر والضغط النفسي للسكان كما هو واضح في الصور (34 و35).

الصورة رقم (35) الساحات والميادين العامة.

الصورة (34) المقاعد والمظلات.

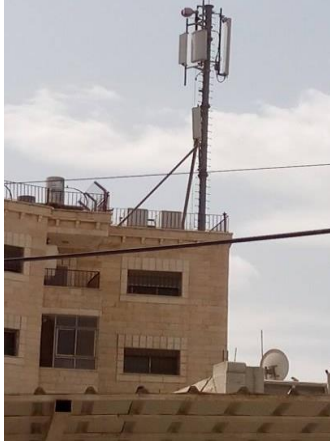
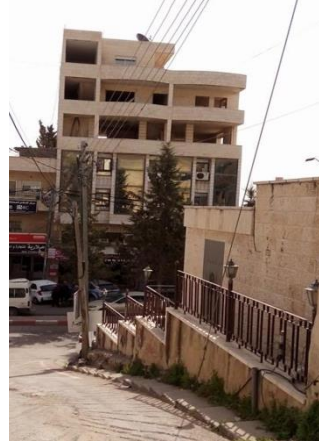
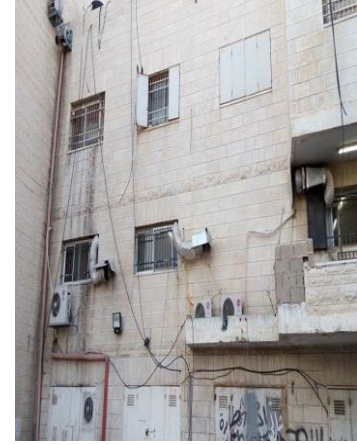
خامساً- وسائل التكنولوجيا الحديثة: نظراً للتقدم والتطور التكنولوجي فقد زاد استخدام وسائله في جميع مناحي الحياة، إلا أن هذا الاستخدام كان له انعكاسات سلبية على المظهر الجمالي للتجمعات العمرانية، وقد تمثل باستخدام مكيفات الهواء و أجهزة الارسال اللاسلكي، وكذلك في تطور تكنولوجيا مواد البناء وتجهيزات المباني كاستخدام واجهات زجاجية، و استخدام معدن الالمنيوم في نوافذ المباني بألوان كثيرة فأصبح المبنى المكون من عدة طوابق أشبه بلوحة ملينة بالألوان، فكل منزل أو طابق يختار لون خاص به فأصبح النظر إلى هذه المباني منفرد ومزعج نظراً لعدم التجانس كما في الصور (36 و37 و38).

الصورة (36) اختلاف واجهات المباني. الصورة (37) مكيفات الهواء. الصورة (38) أجهزة الإرسال اللاسلكي.

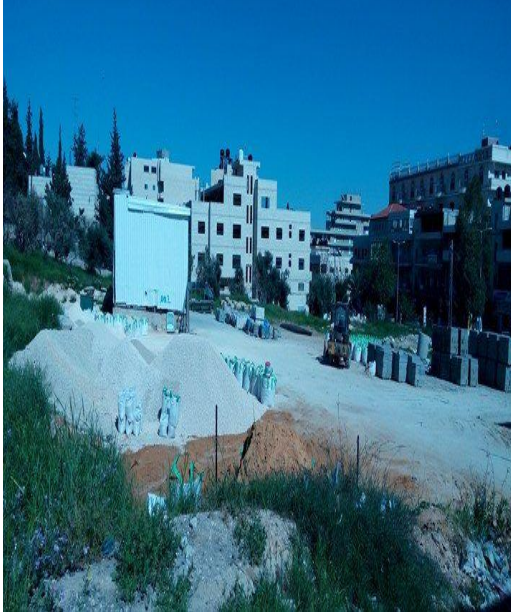
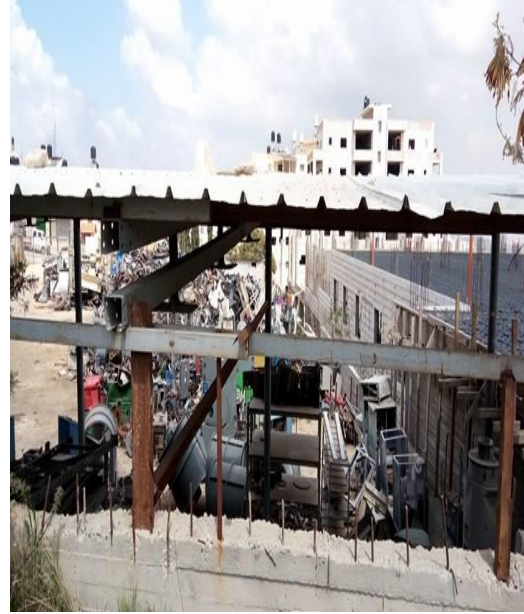
توضح الصورة (39) وجود قطعة أرض مستخدمة لتجميع الخردة مجاورة لمنطقة سكنية، والصورة (40) توضح استخدام قطعة أرض لبيع مواد البناء محاطة بالمساكن في الحي المعروف بحي قبسة، وهذا الاستخدام يتواجد في أحد مداخل البلدة من الجهة الغربية مع بلدة أبوديس المجاورة.

الصورة (40) تداخل استخدام الارض.

الصورة (39) تداخل استخدامات الارض.

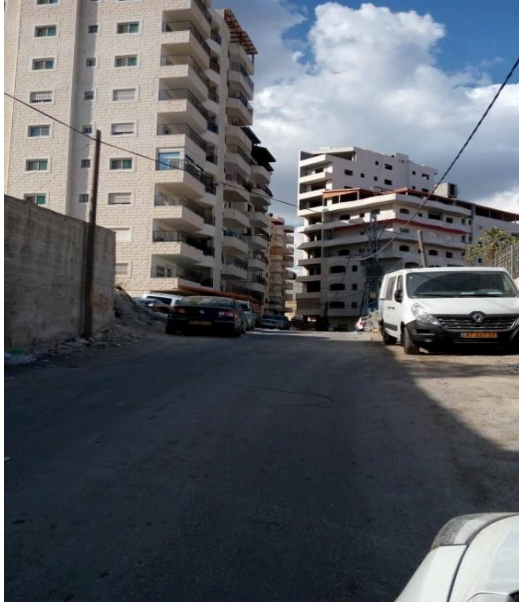
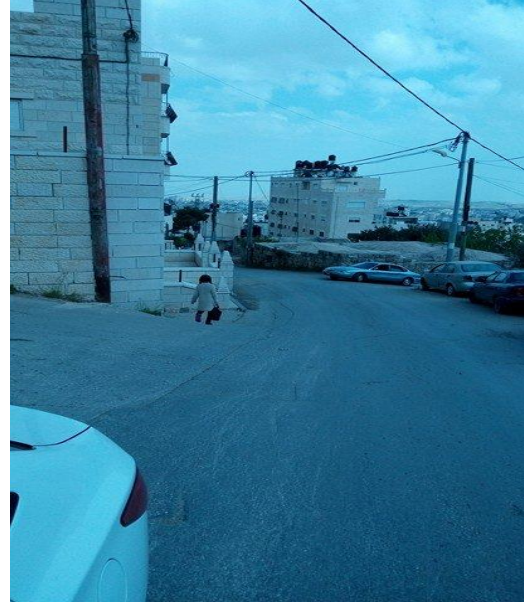
3- انعدام الرقابة على الأبنية: معظم الأبنية الحديثة التي يتم تشييدها لا تلتزم بموضوع الارتدادات القانونية، بل تقوم بالتعدي على الأرصفة، وهنا تكمن المشكلة فالحديث هنا عن مباني جديدة لا يتم ضبط عملية بنائها وارتدادها كما ينص عليه قانون البناء الفلسطيني، وهذه الظاهرة تنتشر في جميع أنحاء البلدة وتحديداً في المناطق المصنفة ادارياً بمناطق (ج) حسب ما نصت عليه اتفاقية أوسلو فالمجلس البلدي لا يملك أي سلطة تنفيذية سواء على هذه المناطق أو المناطق التي تخضع لسيطرته، والحكم الفاصل في هذه التجاوزات والتعديات للجانب الاجتماعي والعائلي الذي يعمل على اضعاء الحق العام، و الصورة (41) توضح التعدي على الطريق على هيئة اضافة للمبنى، أما الصورة (42) توضح عدم التقيد في الارتدادات القانونية لمبان لم يمض على بنائها أكثر من ثلاثة سنوات، وعدا عن تسببها بتلوث بصري فإن لها مخاطر جمة ففي الصورة الأولى سيضطر المشاة السير على الشارع لتجاوز هذا التعدي، كما انه في حال حدث حريق أو أي طارئ سوف يصعب التعامل معه مما سيزيد من الاضرار لا قدر الله.

الصورة (42) عدم التقيد بالارتدادات القانونية.

الصورة (41) التعديت على الطريق.
