دراسة المخاطر المؤثرة على المباني الطينية في تل الصوان بالعراق وسبل الترميم والتدعيم

Study the Risks Affecting Adobe Buildings in Tell Es-Sawwan, Iraq, and Methods of Restoration and Reinforcement

المبحث الأول: الزيارة الميدانية لموقع تل الصوان

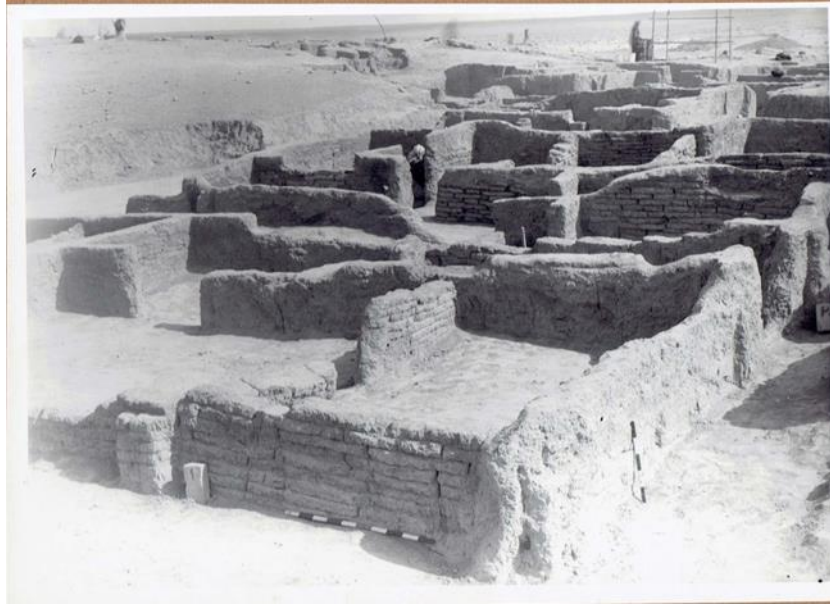
شكل (١) تخطيط المباني المكتشفة بموقع تل الصوان (عن: الهيئة العامة للآثار والتراث ببغداد وزارة السياحة والآثار)

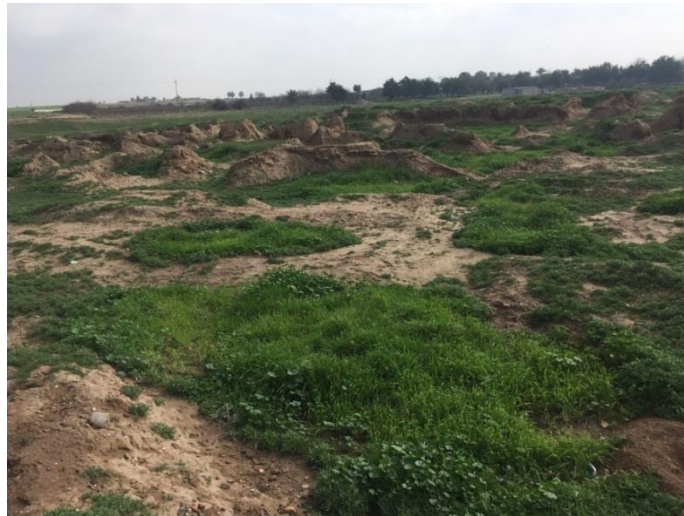
لوحظ من خلال الزيارة الميدانية للموقع تآكل في الأجزاء السطحية وتلف للطوب اللبن، ويرجع ذلك إلى ما تسببه الرياح من نحر وتغيير لدرجات الحرارة والرطوبة حول الأثر ارتفاعاً وانخفاضاً، مما يؤدي إلى تعرض المكونات المعدنية في الطوب اللبن للتفتت والتلف الشديد، كما في الصورة رقم (٥)

صورة (٥) تآكل وتفتت الأسطح بموقع تل الصوان (تم التصوير بتاريخ ٢١-١-٢٠١٩م)

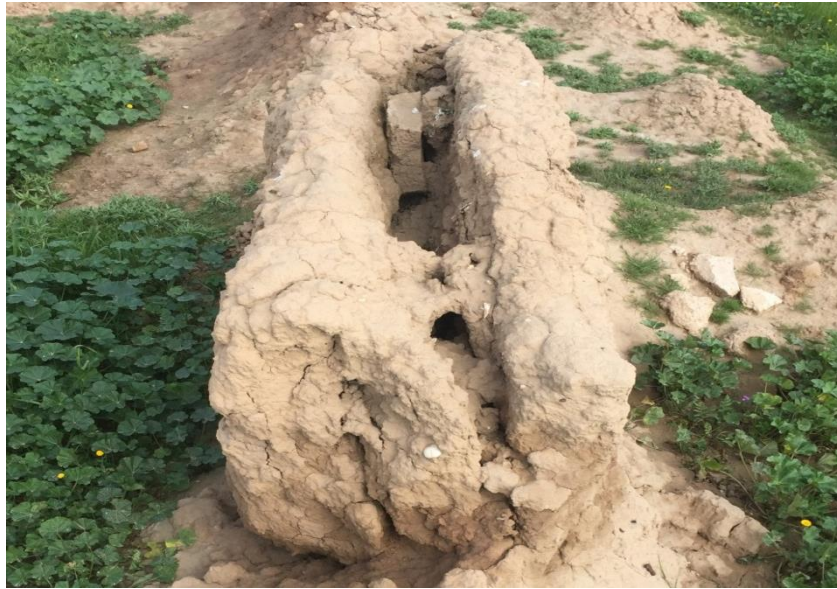
يرجع تفكك قوالب الطوب اللبن إلى عدة عوامل، منها عدم التجانس الموجود في مكوناته المختلفة، وكذلك أيضاً التركيب الفيزيائي له؛ حيث إن معدلات الصلابة والتماسك بين مكونات الطوب اللبن مختلفة بدرجات متفاوتة طبقاً لما يحتويه الطوب اللبن من مكونات معدنية مختلفة، هذا بالإضافة إلى عاملي الحرارة والرطوبة اللذين يؤثران على الطوب اللبن بالسلب، إضافة إلى مياه الأمطار التي تعمل على إذابة مكونات الطوب اللبن كما في الصورة رقم (٦)

صورة (٦) تفكك قوالب الطوب اللبن بموقع تل الصوان (تم التصوير بتاريخ ٢١-١-٢٠١٩م)

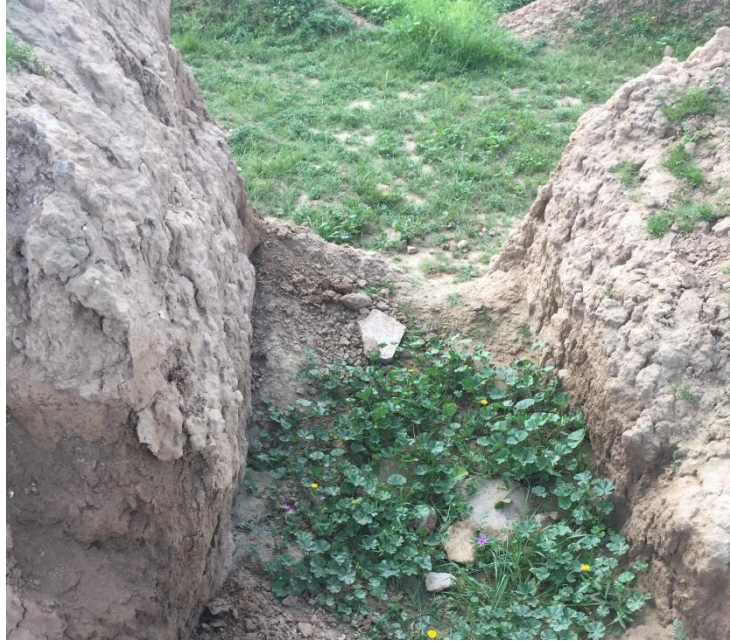
يوجد بالأطلال الطينية بمنطقة تل الصوان انفصال في الطبقات، وذلك نتيجة لتبلور الأملاح أسفلها، مما يعمل على انفصالها في صورة طبقات، كما يظهر على سطح بعض الجدران كميات من الأملاح المتزهرة، التي ربما يرجع مصدرها إلى مياه الأمطار أو الصرف الصحي أو مياه الري والزراعة المجاورة للموقع، وقد تسببت هذه الأملاح في تشويه الجدران وإحداث شروخ دقيقة بها بالإضافة إلى الأضرار البالغة الخطورة التي تسببها هذه الأملاح مع مرور الوقت كما في الصورة رقم (٧)

صورة (٧) تزهرا الاملاح بموقع تل الصوان (تم التصوير بتاريخ ٢١-١-٢٠١٩م)

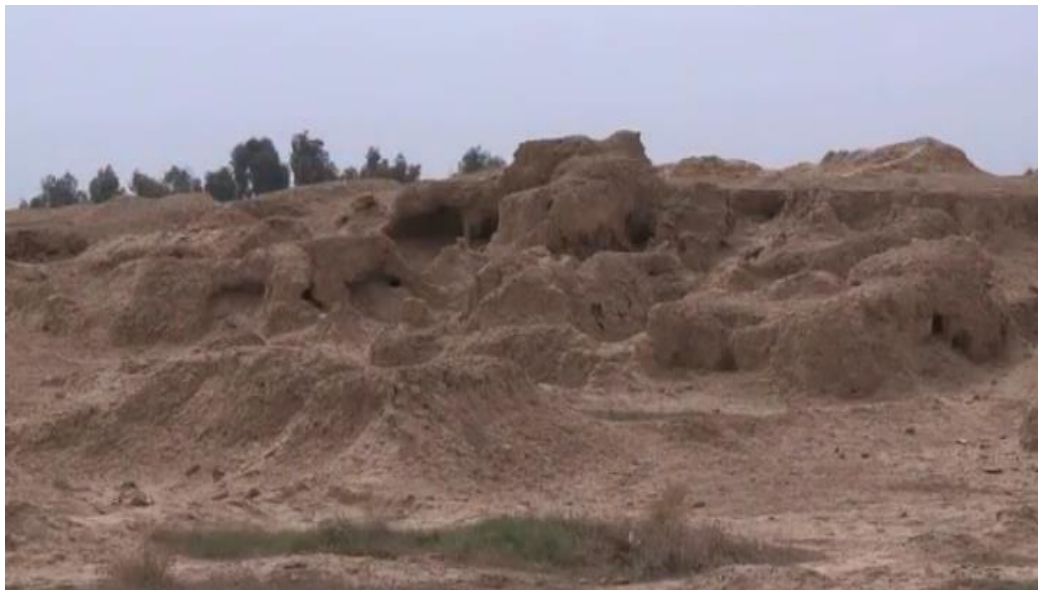
لوحظ من خلال الزيارة الميدانية انهيار أجزاء كثيرة من الجدران بالإضافة إلى فقدان

أجزاء من بعض الجدران الأخر كما في الصورة رقم (٨)

صورة (٨) جانب من أطلال حفائر تل الصوان، وما لحق بها من تلف بفعل العوامل البيئية (تم التصوير

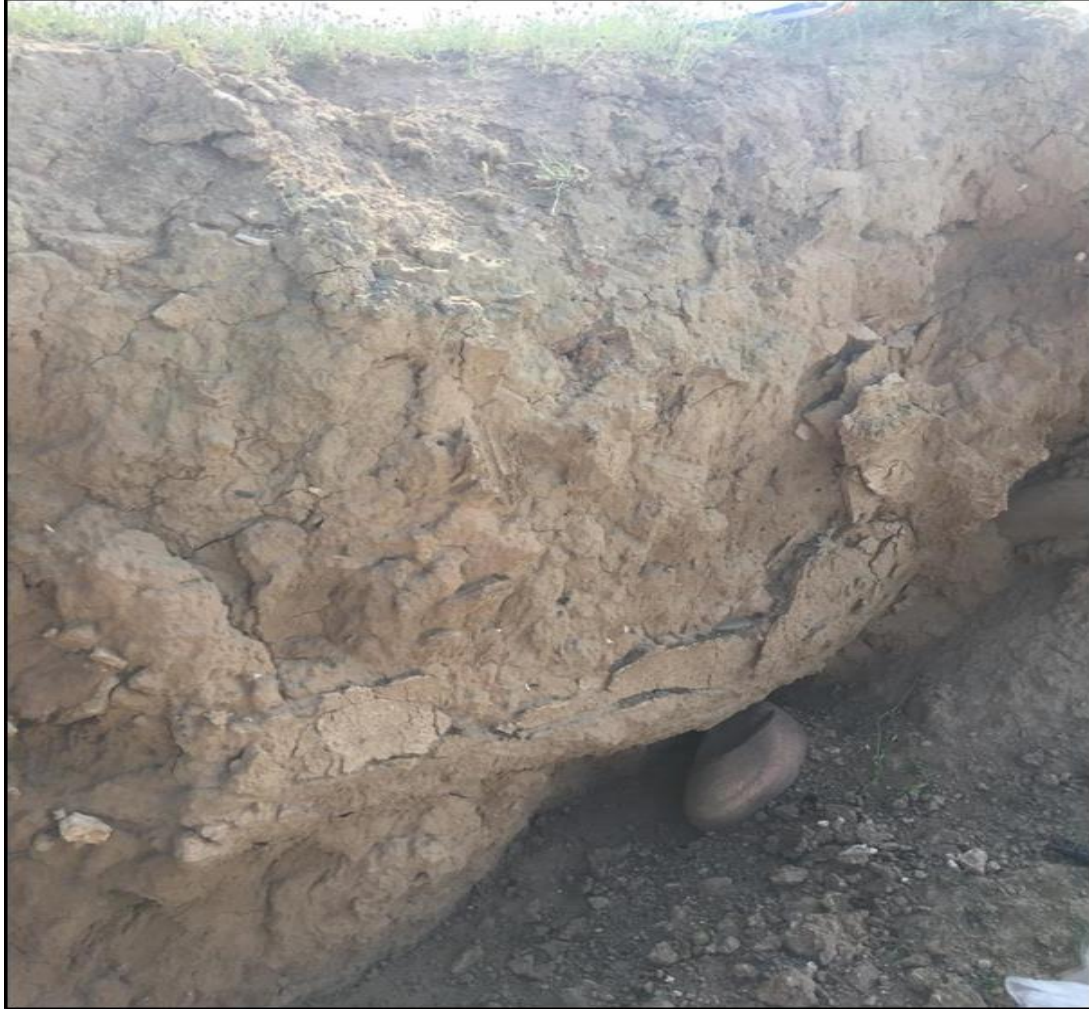
والواقع أن تعرض الأطلال الطينية بتل الصوان للتغيرات المستمرة في درجات الحرارة يكون شديد الضراوة في تلف تلك الأطلال خاصة تلك التغيرات اليومية، كما أن التغيرات اليومية المفاجئة في درجات الحرارة يكون له أكبر الأثر في علميات تلف الأطلال الطينية (الصدمة البيئية) وذلك بالمقارنة بالتغيرات الموسمية وذلك راجع إلى عمليات التمدد والانكماش؛ حيث يكون سطح الطوب في حالة تمدد بينما لا يزال عمقه في حالة انكماش نهاراً، والعكس ليلاً، وما يصاحب ذلك من حالة عدم الاستقرار التي يصبح عليها الطوب، وبتكرار هذه العملية فإنها تضعف التركيب البنائي للطوب حيث تتجه الطبقة أو القشرة السطحية للانفصال عن السطح الذي يدونها - أحيانا تظهر بعض الشروخ الدقيقة - والذي يكون أبرد بطبيعة الحالة، وذلك في

صورة قشور، وتسمى هذه العملية بالتقشر^(١٢)، والصورة رقم (٩) توضح تقشر الطبقات السطحية للأطلال الطينية بتل الصوان.

صورة (٩) تقشر الطبقات السطحية للأطلال الطينية بتل الصوان (تصوير الباحثين)

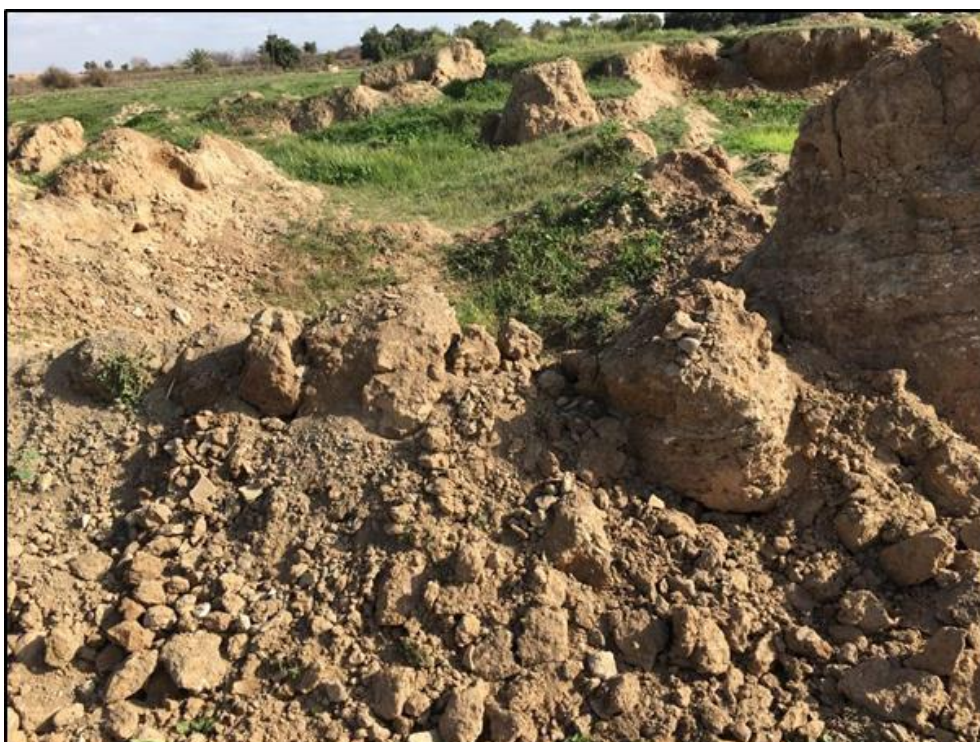
هذا، وتلعب الرطوبة بمصادرها المختلفة دوراً فاعلاً في تلف المنشآت والأطلال الطينية، فالأمطار والسيول التي تحدث تتسبب في انهيار العديد من المباني الطينية، وتؤدي إلى بري ونحر الجدران الطينية، كما تعمل المياه المتسربة من الري الزراعي والصرف الصحي - سواء بالتأثير المباشر على المباني أو نتيجة التسريب داخل التربة - على تحلل الأساسات والجدران الطينية، ومن ثم حدوث تصدعات وتداعيات أو ربما انهيار المبنى الطيني أو أجزاء منه، كما حدث بالأطلال الطينية بموقع تل الصوان، ومما يزيد من خطورة فعل المياه؛ كون التربة في كثير من المواقع الأثرية من نوع التربة الطينية التي تتميز بالانتفاش والانكماش نتيجة عمليات البلل والجفاف المتكررة. والماء هو أشد العوامل عدوانية للمباني الطينية، فالماء يعمل على تحلل الطوب اللبن تحللاً كاملاً بسبب ما يحدث لمعادن الطين - التي تعد المكون والرابط الأساسي لمكونات الطوب اللبن - من انتفاش بسبب امتصاص المياه، ثم انكماش بسبب ظروف الجفاف، وتكرار دورات التمدد والانكماش يؤدي إلى تفتت الطوب وتحلل مكوناته، وفي كثير من المباني الطينية التي تتعرض للتأثير المباشر لمياه الأمطار - كما في موقع تل الصوان - أو مياه الري والصرف ونحوها؛ تتحول كتل الطوب اللبن إلى ما يشبه العجين؛ حيث ضاعت معالم الطوب نتيجة التحلل بفعل المياه^(١٦)، والصورة رقم (١٠) توضح انهيار الجدران الطينية بتل الصوان وضياع معالمها بفعل تأثير مصادر الرطوبة.

صورة (١٠) انهيار الجدران الطينية وضياح معالمها بفعل الرطوبة (تصوير الباحثين)

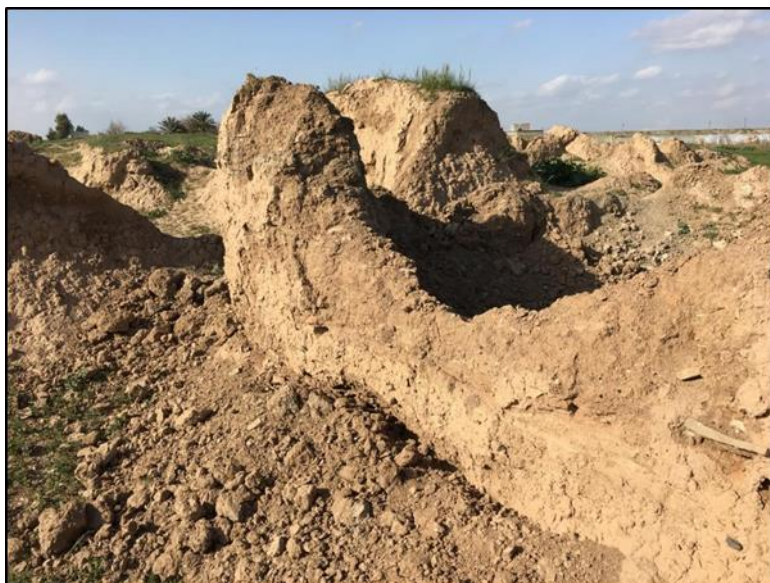
وللرطوبة بأنواعها المختلفة تأثير ميكانيكي ضار على الأطلال الطينية بتل الصوان، وتعد الأمطار أهم مصادر الرطوبة، ويترتب على سقوط الأمطار الغزيرة وارتطامها بالأسطح الرأسية للأطلال الطينية غسل ونزح للقشرة السطحية وحفر قنوات شعرية بالطبقات الخارجية للجدران وتعرية الأجزاء السفلى منها بفعل رشاش الماء المحمل بالطين، الذي ينتج عن ارتطام مياه الأمطار الغزيرة بسطح الأرض، ويزداد تأثير مياه الأمطار حدة إذا كانت مصحوبة بالعواصف، وبالإضافة إلى ذلك فإن مياه الأمطار تذيب الأملاح والمواد الرابطة وتحملها إلى الأسطح المكشوفة؛ حيث تترسب بها عندما يجف الماء بالبخار، ويترتب على إذابة الأملاح ثم تبلورها تفتت الطبقات الخارجية للأسطح بفعل الضغوط الموضعية الهائلة التي تصاحب عملية التبلور، أما نزح المواد الرابطة فيؤدي مع تكراره إلى إضعاف بنية قوالب اللبن وتحولها مع الوقت إلى أجسام هشة قليلة المقاومة للأحمال والضغط مما يؤدي إلى تصدع الأطلال^(٢٠). وتعتمد قوة قطرات مياه الأمطار على عدة عوامل تتمثل في قطر القطرات وسرعة الرياح التي تقذفها واتجاهها بالنسبة لسطح المبنى، ويزداد تأثيرها خطورة بعد مرحلة البلل الأولى؛ حيث تفقد حبيبات الطفلة تماسكها، وبذلك لا تستطيع مقاومة الضربات المتلاحقة للقطرات التي تقذفها مياه الأمطار، وبذلك تفقد تماسكها مع الحبيبات أسفلها، وتزاح من أماكنها مع تيار المياه الناتج، كما تؤدي إلى فقد التماسك السفلي للجدران، مما يتسبب في انهيار المبنى كما تؤثر مياه الأمطار على قمة البناء مسببة حدوث شروخ وصدوع عميقة في الأجزاء العليا للبناء. والصورة رقم (١١) توضح انهيار أجزاء من الجدران وتأثر قمم الجدران^(٢١)، كما توضح الصورة رقم (١٢) حدوث شقوق وشروخ بالجدران نتيجة دورات البلل والجفاف.

صورة (١١) انهيار أجزاء من الأطلال الطينية بتل الصوان وتأثر قمم الجدران بفعل مياه الأمطار (تصوير الباحثين)

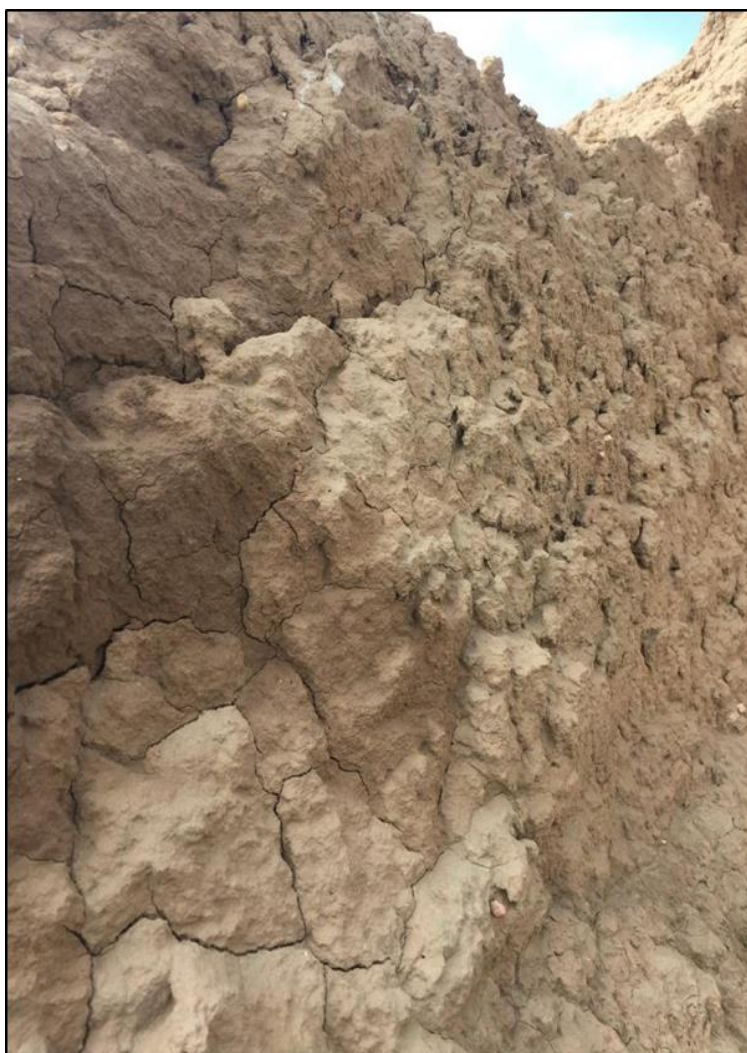
صورة (١٢) حدوث تشققات وشروخ بالأطلال الطينية بتل الصوان نتيجة دورات البلل والجفاف (تصوير الباحثين)

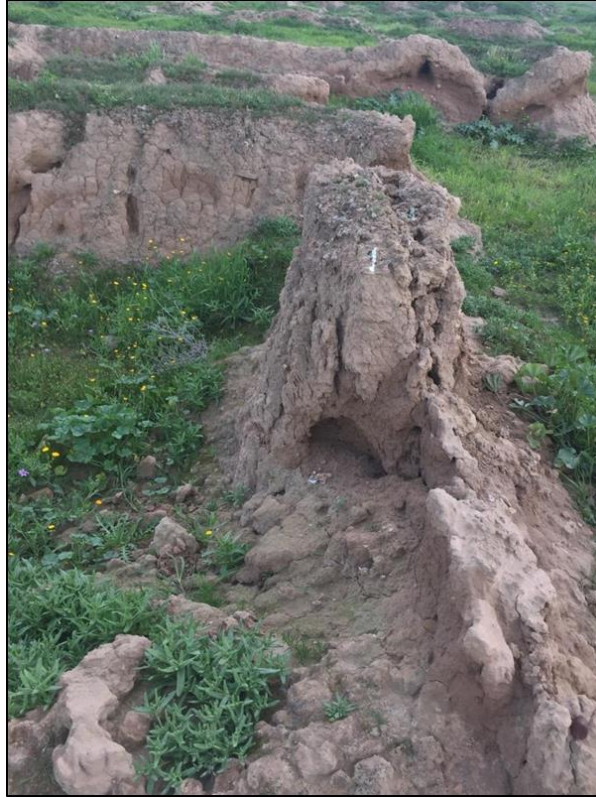
وبذلك تتضح خطورة الكائنات الحية الدقيقة على الأطلال الطينية لما تفرزه من أحماض عضوية من أهمها، حمض الكبريتيك، حمض النيتريك، وغيرها من الأحماض الأخرى، حيث تتفاعل الأحماض التي تفرزها الكائنات الحية الدقيقة مع المركبات المكونة للأطلال الطينية فتحدث بها تحولاً كيميائياً خطيراً. ولقد كان تأثير التلف البيولوجي من أهم وأخطر العوامل التي أدت إلى تلف وتدمير الأطلال الطينية بمنطقة تل الصوان، وقد تنوعت مصادر هذا التلف، فقد تضررت الأطلال الطينية بسبب النباتات التي تنمو بالقرب من الأطلال الطينية أو بداخلها، حيث يكمن الخطر في نمو النباتات في منطقة الآثار وتأثير جذور هذه النباتات على أساسات المباني، بالإضافة إلى تشويه الأسطح نتيجة لنمو النباتات عليها، كما أن جذور هذه النباتات تفرز إفرازات حمضية تترك على الأسطح علامات تسمى بعلامات الجذور، كما أن هذه الأحماض تؤثر على أساسات وجدران المباني، كما أن نمو هذه النباتات على سطح الحوائط أو خلالها يزيد من الشقوق الموجودة، كذلك يولد ضغطاً على الحوائط التي تحمل طبقات الملاط، مما يؤدي إلى انفصال طبقات الملاط، كما أن نمو النباتات في مناطق الآثار يساعد على زيادة الرطوبة في الجدران، كما أنه يؤدي إلى تكثيف غاز الأكسجين على الأسطح نتيجة لعملية التمثيل الضوئي مما يساعد في عملية الأكسدة^(٤٠)، والصورة رقم (١٣) توضح نمو النباتات بموقع تل الصوان بشكل كثيف.

صورة (١٣) نمو النباتات بشكل كثيف بموقع تل الصوان (تصوير الباحثين)

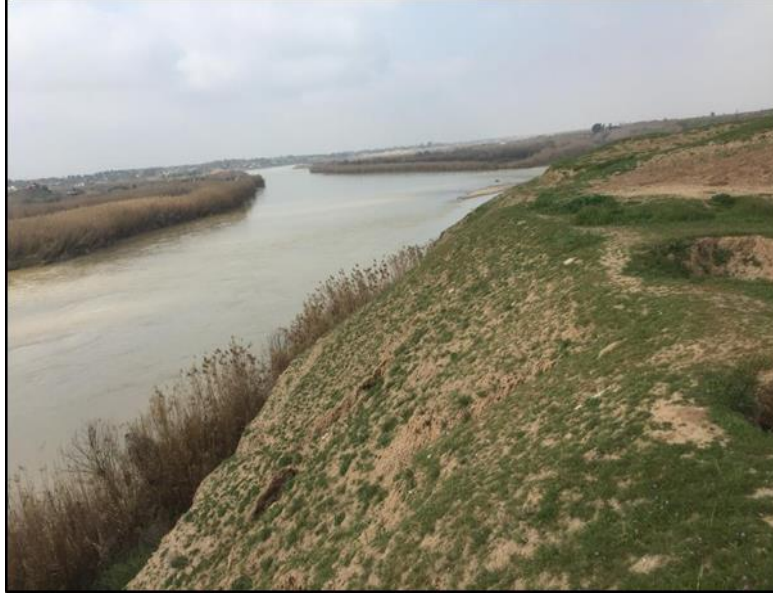
والحشائش بالموقع وما ينتج عن ذلك من خطر يؤثر على الأطلال الطينية - كما سبق ذكره في التلف البيولوجي^(٤٧) - والصورة رقم (١٤) توضح قرب موقع تل الصوان من النهر.

صورة (١٤) قرب موقع تل الصوان من نهر دجلة (تصوير الباحثين)

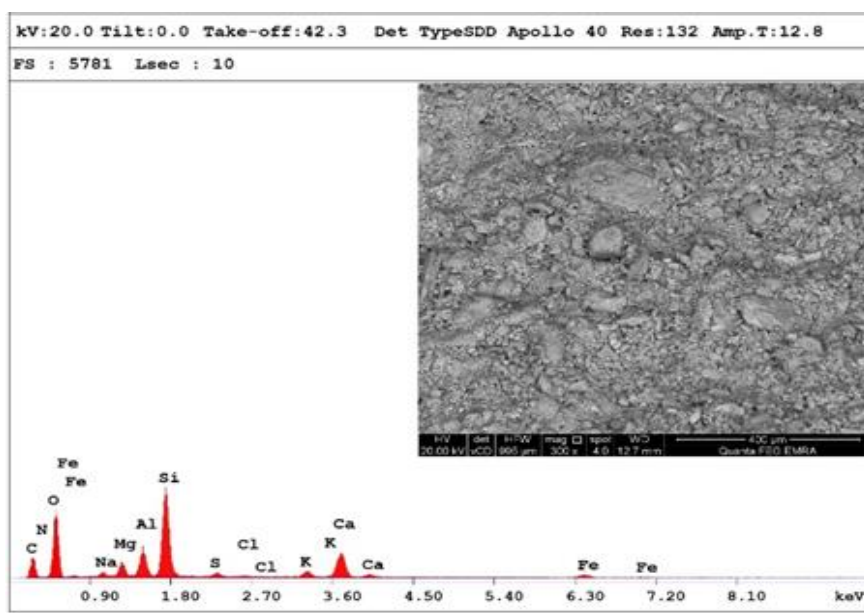
شكل (٥) يوضح نتيجة التحليل العنصري بوحدة الـ EDX الملحقة بالميكروسكوب الإلكتروني الماسح لعينة طوب لبن أثرية من حفائر تل الصوان
