## تقييم المخاطر والكوارث واستراتيجيات التعامل معها لموقع جامع سامراء الكبير (الملوية)

م.م. هارون رشيد حميد  
جامعة سامراء - كلية الآداب

### Disaster risk management plan for the Great Mosque of Samarra (Al Mallawiyah)

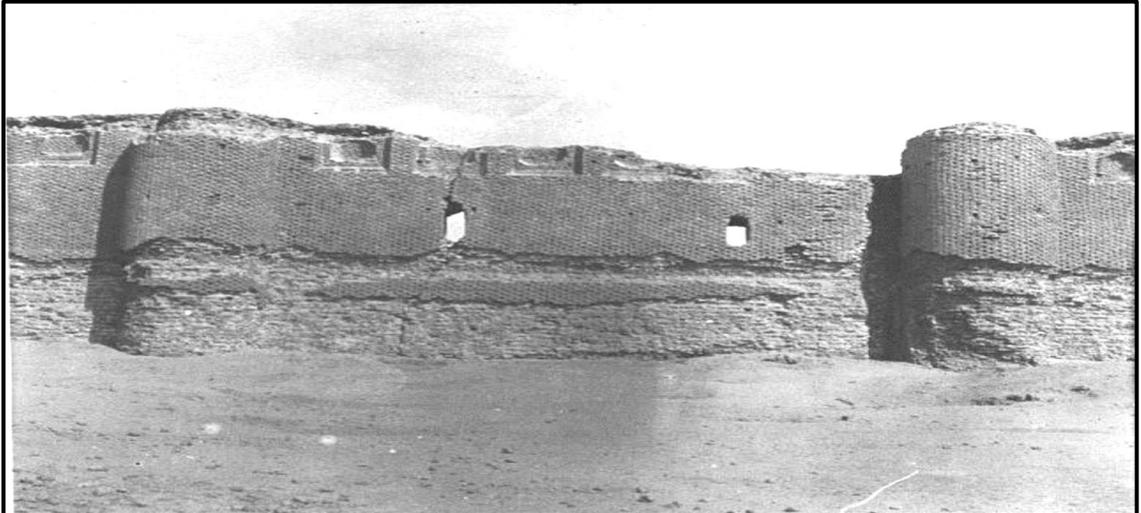
شكل رقم (١٧) الجدار (الشرقي لجامع سامراء) تبين تأثير الرياح في جدران الجامع وتآكل اجزاء منها (ارشيف دائر الاثار ببغداد)

تسهم الرياح في نحر وتعريه جدران المباني الاثرية بطريقة مباشر أو غير مباشر إذ يتمثل تأثيرها المباشر في قدرتها على حمل كميات كبير من الرمال والتي تتسبب في تلف ونحر الجدران اثناء الدوامات والعواصف الرملية والتي تعمل على تشوية الاثر بدرجات متفاوتة وان تأثير الرياح على جامع الملوية يسبب تأثيراً سلبياً وبالتحديد عندما لم تكن المنطقة المحيطة به مستوطنة بالسكان ويعتبر تأثير الرياح للجامع تراكمي على مر السنين (بدوي، ٢٠١٢). شكل

ب-**حت الرياح**: ان معدل الرياح في مدينة سامراء الذي يقع فيها الجامع سنوياً وتم حساب سرعة الرياح منذ سنة ١٩٨٠ الى ٢٠٠٤ وكان اعلى معدل لسرعة هو شهر تموز وبهذا فان مقدار قيمة A هي 5 لأنها سنوياً ، وان التأثير الذي يحصل على واجهات الجدران العليا الجنوبية والغربية والشرقية للجامع هو خسارة بالغة الصغر فان مقدار B هو 2 ، وان مقدار التأثير العام على المبنى هو جزء بالغ الصغر فان مقدار C هو 2 .

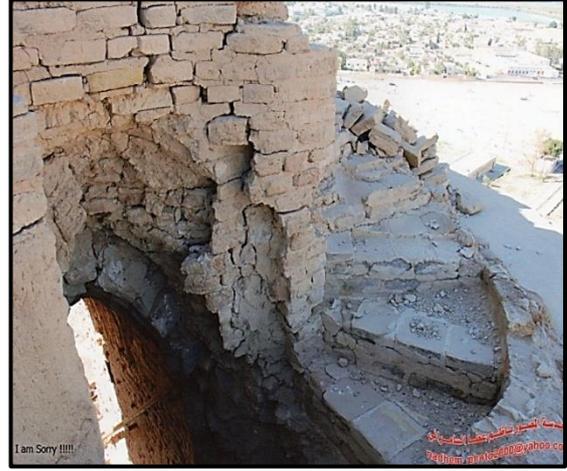
شكل رقم (١٨) تبين اثار التدمير الذي حدث عقب انسحاب قوات الاحتلال من الجامع المصور ناظم عطا

والذي يحدث عن قصد وبشكل متعمد ويتمثل في التشوية والتدمير والتعديات التي تلحق بالمبني الاثري التي تؤدي الي هدمها وزوالها نتيجة الحروب والاعمال السياسية وقد تسبب هذا العامل بضرر في مأذنة جامع الملوية بسبب ان قوات الاحتلال الأمريكية اتخذت المأذنة مكان

قنص لها ومما سبب باقتحامها من قبل مخربين وتفجير قمة المأذنة وحث التفجير حصل سنة ٢٠٠٩م (السامرائي، ٢٠١٦). شكل (٢١، ٢٠، ١٩، ١٨)

ج-**النزاع المسلح** : ان معدل التأثير للنزاع المسلح على الجامع يعتبر من اخطر العوامل وذلك لان العراق منذ مئات السنين يخوض الحروب ولكن بعد حرب سنة ٢٠٠٣م تعرض جامع الملوية الى تفجير في قمة المأذنة مرة واحدة سنة ٢٠٠٩ فضلاً عن بعض الاشتباكات الطفيفة التي تحدث قرب الجامع وعلى اساسه نحسب قيمة A هي 4 وان التأثير الذي حصل لقمة المأذنة هو خسارة كبيرة وذلك لأهمية المأذنة كونها الطراز الفريد من نوعه في العالم الاسلامي فان مقدار B هو 4 ، وان مقدار التأثير العام للمبنى والمأذنة هو كبير فان مقدار C هو 4 .

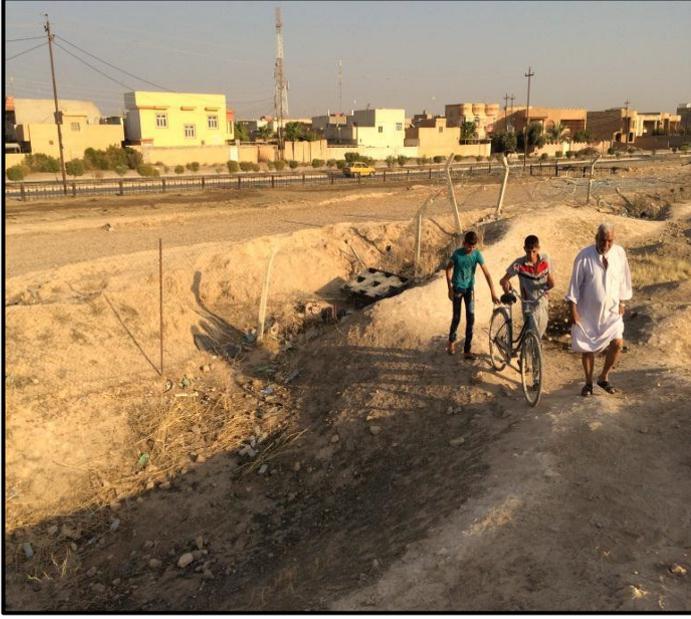
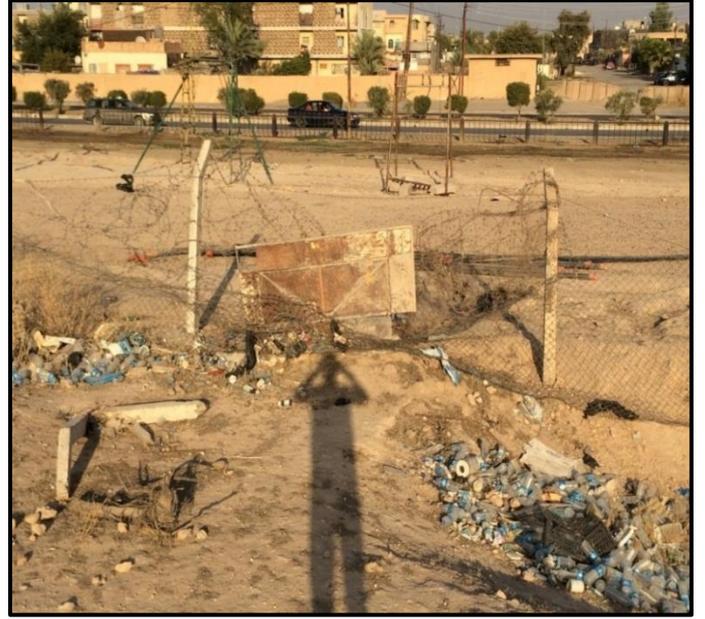
شكل رقم (٢٢) تبين السياج الخارجي للجامع حيث يظهر السياج في حالة من قبل احد المواطنين (تصوير الباحث )

المخربون والذي يحدث عن قصد وبشكل متعمد ويتمثل في التشوية والافساد والتعدييات التي تلحق بالمبني الاثري التي تؤدي الي هدمها وزوالها نتيجة للاختلافات العقائدية والسياسية او الكراهية الشخصية وما حدث لجامع الملوية هو قيام بعض الاشخاص والجهات بتشويه جدران ومأذنة جامع الملوية من خلال الكتابة على الجدران وتخريب الجدار الخارجي للجامع و رمي النفايات وحدثت هذه الأعمال ما بين سنة ٢٠٠٣-٢٠١٦م وكذلك تأثير الزلزلين من خلال طرق المشي الغير صحيحة وكذلك ارتقائهم على المأذنة بأعداد كبيرة وهذا الحدث يحصل يومياً بسبب ان الموقع مفتوح للزلازلين (السامرائي، ٢٠١٦). شكل (٢٣، ٢٢)

ثانياً: (المخربون): ان تأثير المخربين وخصوصاً من بعض فئات المجتمع المحلي بسبب قلة الوعي وعدم حماية الموقع وبعض الجهات ذات الطابع العقائدي والسياسي التي دخلت الى المدينة وسيطرت على الجامع بعد عام ٢٠٠٣ قامت بتشويه المبنى من خلال كتابات الذكري وكتابات الكلمات ذات النزاع الطائفي ورمي النفايات قرب المسجد وهذه الاحداث يومياً تقريبا بسبب ان الموقع مفتوح للزائرين وعدم وجود رقابة قوية وان مقدار قيمة A هو 5 وان التأثير

الذي حصل على هو الكتابات على الجدران الاربعة للمسجد وعلى جدران المأذنة هو خسارة صغيرة من قيمة المبنى فأن قيمة B هي 3, وان مقدار التأثير العام للمبنى هو جزء صغير من قيمة المبنى الأثري فأن قيمة C هي 2,5.

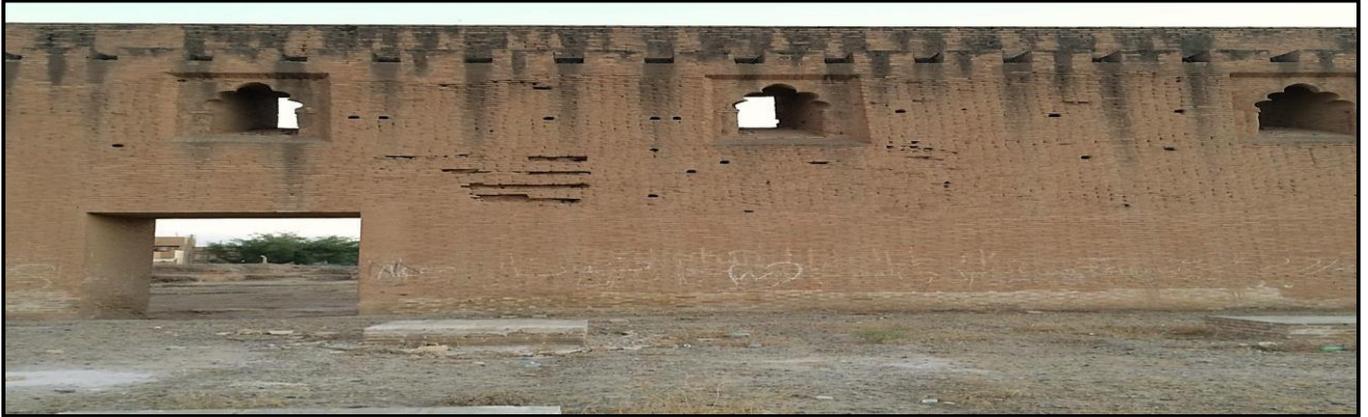
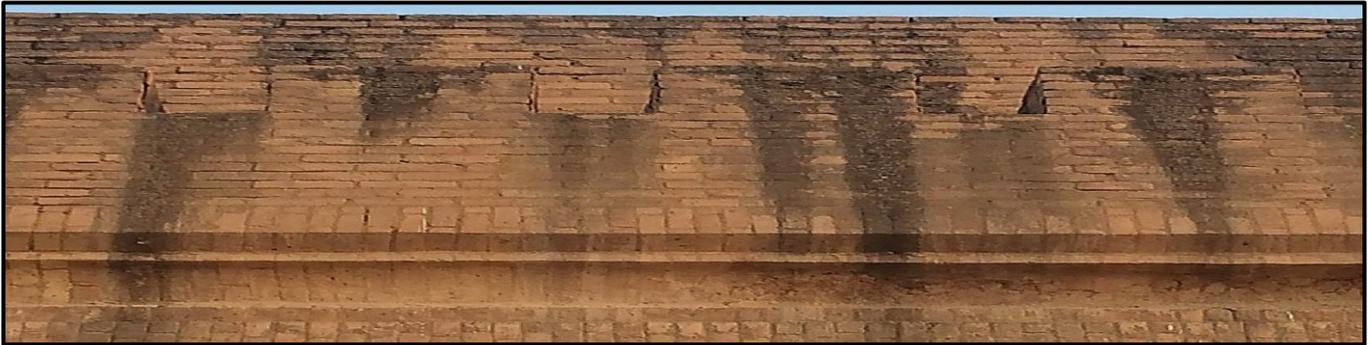
شكل رقم (٢٧) تفصيلية تبين تروسب الاتربة ومخلفات التلف الجوي (لجامع سامراء) (تصوير الباحث)

ومن أسبابها المصانع ومخلفات السيارات يعتبر التلوث الجوي بمصادره المختلفة من المواد المتلفة لمواد البناء الاثرية، إذ تترسب مخلفات التلوث الصلبة مثل الأتربة والسناج وقطرات الشحوم وحببيبات الكربون على اسطح المباني الاثرية، وبسبب قرب جامع الملوية على الطريق العام للسيارات وشارع الشاحنات النقلية الرئيس وقربه من معمل ادوية سامراء يؤدي الى ضرر بالغ ومستمر له وهذا الحدث نتج منذ سنة تأسيس معمل الادوية ١٩٦٥م (مضعن، ٢٠١٨). شكل (٢٦، ٢٧)

**رابعاً:** الملوثات: ان تأثير الملوثات الصناعية بسبب قرب معمل ادوية سامراء والذي تاسس سنة ١٩٦٥ ينتج عنه تأثير كبير وخصوصا على اعالي الجدران وبسبب حرق المخلفات الصلبة وغير الصلبة ك النايلون والكرتون والمواد الكيماوية المنتهية الصلاحية ولان المصنع لازال قائم فأن نسبة تأثيره على مدار السنة فلذلك مقدار قيمة A هي 5 ، وتأثيره على بعض اجزاء المبنى العليا بشكل صغير فأن مقدار B هو 3, وان قيمة تأثيره على المبنى بشكل عام تكون صغيرة فان قيمة C هي 3.

الملوثات	كشف		اثناء	متوسط	مبنى	إجراء فحص لجدران المباني الأثرية لتحري مستوى التلف والتدهور الذي يلحق بها بسبب العوامل البيئية،فترة الغازات الضارة من قبل معمل الادوية للحد من خطورتها

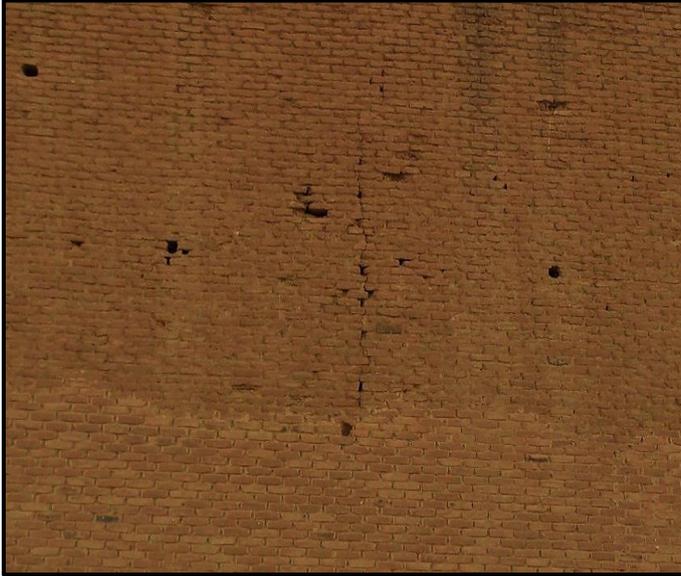
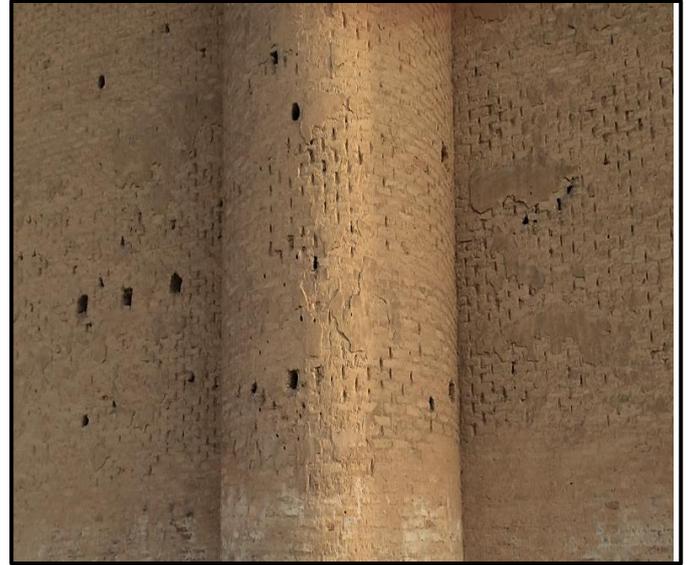
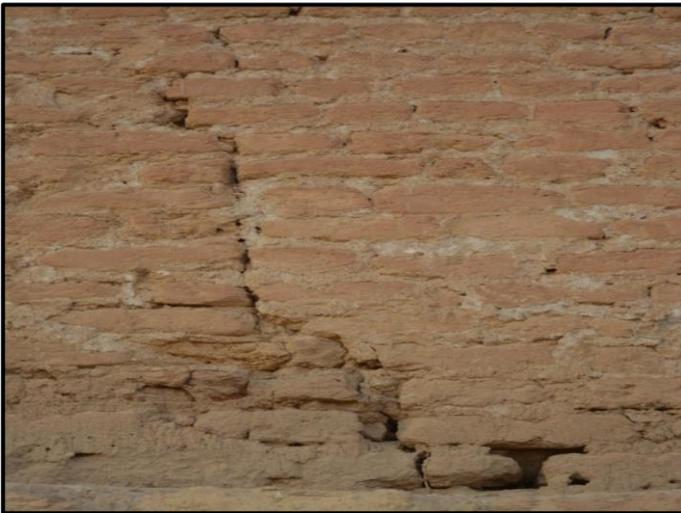
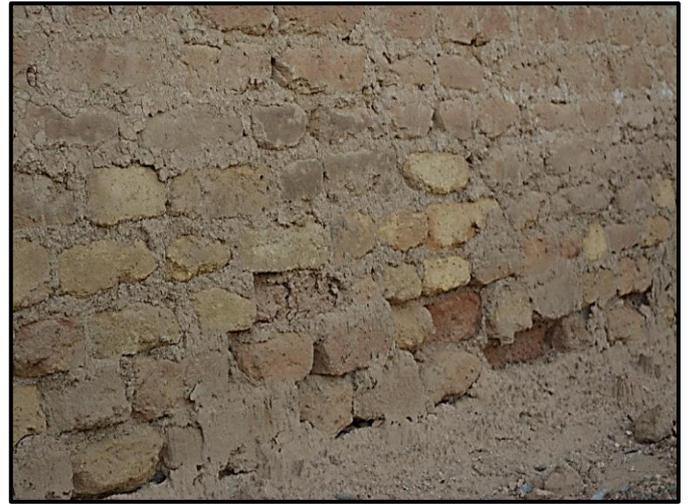
شكل رقم (٢٨) مجموعة صور توضح اتصال طبقات الملاط والشروخ (تصوير الباحث)

الحرارة هي طاقة طبيعية وأزلية تعتبر التغيرات في درجة الحرارة من العوامل الميكانيكية المدمرة، و يكون تأثيرها فعالا عندما يكون التغير مستمرا و مفاجئا ويكون تأثير هذا العامل حسب شدة الاشعاع الساقط والجهة التي يسقط عليها وحجمها وتؤثر على جامع الملوية من خلال تسارع

التدهور والتشوه والجفاف وانفصال الاسطح والشتق بسبب تباين درجة الحرارة ويعتبر هذا الحدث تراكمي على مر السنين (عزت، ٢٠١٠م): شكل (٢٨)  
الرطوبة النسبية غير الصحيحة:

**خامساً:** درجات الحرارة غير الصحية: تبين معدلات الشهرية والسنوية لدرجات الحرارة لمدينة سامراء للمدة (١٩٨٠ - ٢٠٠٤م) وتم حسابها من قبل مركز مرتفعة أي يكون الجو حار جاف ومتغير ويرتفع معدلها في شهر تموز واب ومرتدد في الأشهر الاخرى إذ ان معدل تكرارها سنوياً فيكون مقدار تأثيرها لقيمة A هي 5, ومقدار تأثير على بعض العناصر للمبنى بالغ الصغر بسبب قوة ومثانة المبنى فأن قيمة B هي 1,5, وان تأثيره على المبنى بشكل عام بالغ الصغر فأ، قيمة C هي 1,5.

درجات الحرارة غير الصحيحة الرطوبة النسبية غير المنتظمة	كشف	اثناء	قليل	مبنى	تركيب مقياس رقمي للرطوبة والحرارة لمراقبة التغيرات الحرارية والرطوبة، اجراء فحص لواجهات الجامع لتحري مستوى التلف والتدهور، تخصيص موارد مالية لحماية التراث من الكوارث
--	-----	-------	------	------	---

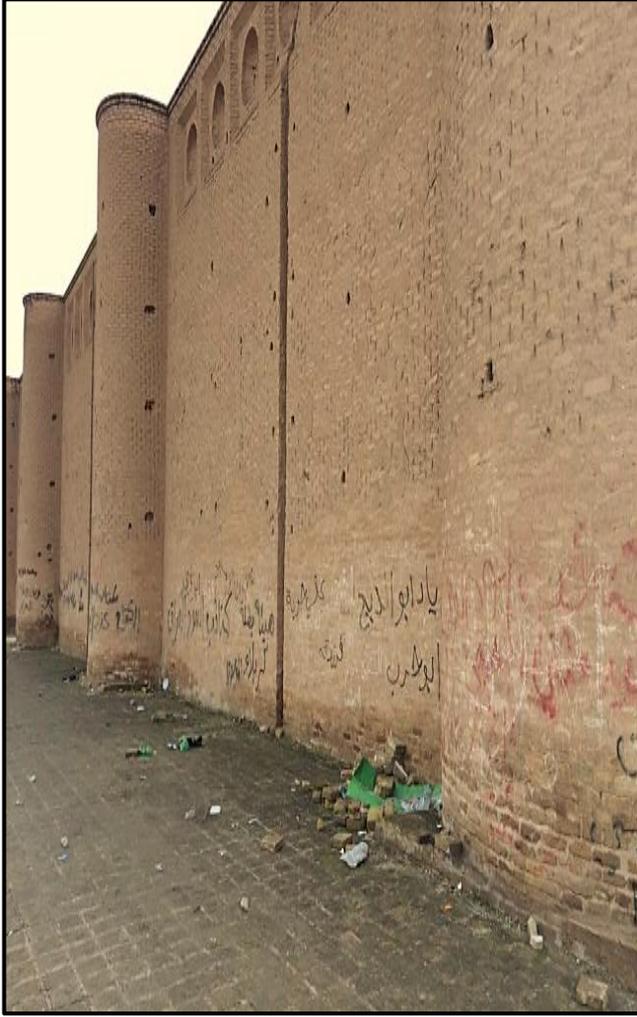
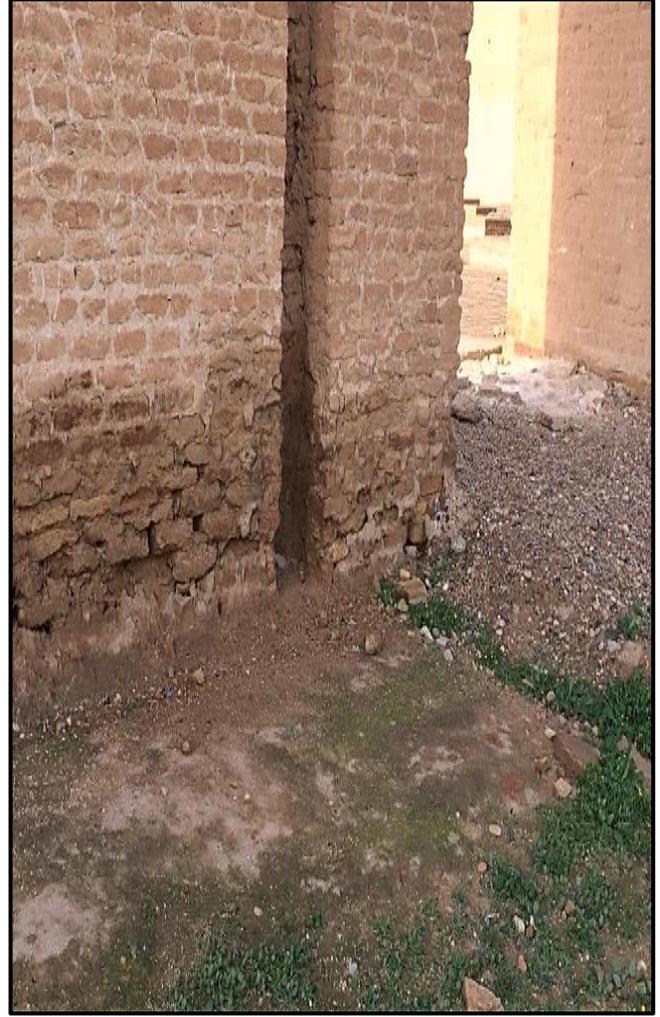
شكل رقم (٢٩) يبين مستوى الوطوبة (تصوير الباحث)

تعد الرطوبة من أكثر مشاكل المباني الأثرية انتشارا في العراق والناجمة عن العوامل الطبيعية والمسبب الرئيس لأغلب الأضرار التي تصيها وتختلف الرطوبة في أشكالها ومصادرها من بناء إلى آخر وحتى على مستوى البناء الواحد وتؤدي الى التشوه التقشر والضعف ولها تأثير مستمر على جامع سامراء بسبب الظروف المناخية للمنطقة ويعتبر هذا الحدث تراكمي على مر السنين (جيوفاني، ١٩٨٤م): شكل (٢٩).

**سادساً:** الرطوبة النسبية غير الصحية: المعدلات الشهرية للرطوبة النسبية لمدينة سامراء للمدة (١٩٨٠ - ٢٠٠٤م) تم حسابها وكانت تتراوح بشكل متغير خلال السنة بين ٢٥ - ٧٦ وبهذا فأن معدل تكرار تغييرها سنوياً فأن قيمة A هي 5, وتأثيرها تركز في اسفل الابراج والجدران للمبنى وعلى قاعدة المأذنة بشكل صغير وان قيمة B هي 2,5, وان تأثيره على المبنى بشكل عام صغير فأن قيمة C هي 2,5.
