## استخدام الطريقة الجذبية الدقيقة لتحديد مواقع التكهفات ومناطق الضعف، وسبل معالجها في نطاق أسس مستشفى دجلة ، تكريت

استخدمت الطريقة الجذبية الدقيقة للحصول على البيانات الجذبية بواسطة المجذاب الدقيق، وأجريت التصحيحات المطلوبة للحصول على خارطة شذوذات بوجير لتخمين أعماق، امتدادات، وإشكال التكهفات ومناطق الضعف على مسارات منتخبة تحت أسس بناية مستشفى دجلة في تكريت، كما تم تحديد آلية وضغوط الحقن ومادة الحقن المخصصة لمعالجة مناطق الضعف والطرق الهندسية المتبعة لمعالجة التكهفات.

## Using of Microgravity Technique to Determine the Cavities and Weak Zones, and Treatment Methods in the zone of Foundations of Dijlah Hospital, Tikrit, Iraq

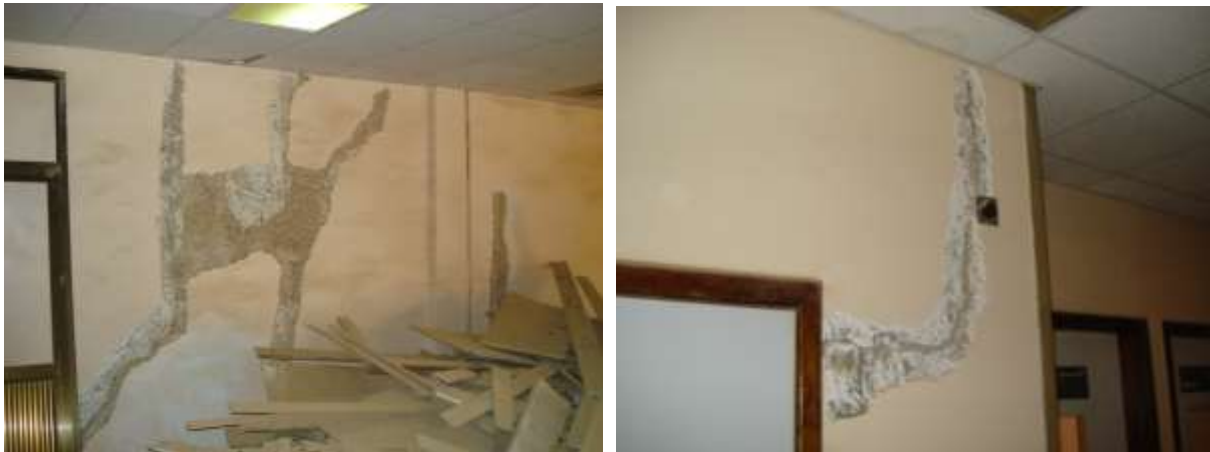
الصورة رقم : (١- أ ، ب)

١. حصول هطول تفاضلي مباشر ومستمر ومنتظم في عدة أجزاء من البناية أدى لحصول تشققات واضحة في معظم الجدران الداخلية (القواطع) وبعض الجسور والأعمدة الكونكريتية وتم تصنيف هذه التشققات بنوعين رئيسيين (أ. تشققات سطحية او شعرية غير نافذة

ب. تشققات عميقة ونافذة وبعرض اكثر من ٥ ملم ) ويفضل عدم إجراء معالجتها في الوقت الحاضر ولحين انجاز دراسة واقع حال شبكات الأنابيب تحت البناية وبكل أنواعها وأجراء المعالجة لها حيث تعتبر المسبب الرئيسي لحدوث هذه التشققات بسبب ضعف التربة وذوبانها تحت الجدران واسس البناية عموماً. ولغرض معالجتها لاحقاً فيتم استخدام المواد الرابطة (سيكا بوند وسيكا ديور او سيكا كارد ٦٣) لحقن التشققات في الجدران والقواطع كما في الصور رقم (١- أ، ب) واستخدام ألياف الكربون المسلحة بالمواد البوليميرية CFRP لتقوية الجسور في المناطق الضعيفة المحددة موقعياً وبأسلوب المبين أدناه في الشكل رقم (١٩) .

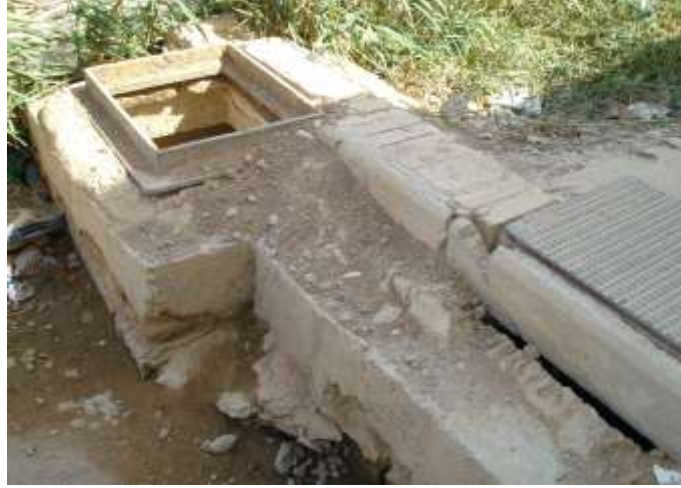
صورة رقم: (٢)

٢. وجود تخسفات وتكهفات كبيرة في امتدادات متعددة من البناية تحت الاسس وفي مواقع المجاميع الصحية خاصة ونزول واضح في المانهولات (نقاط التفقيش) ولاجزاء عديدة من البناية والصورة رقم (٢) أدناه توضح هذه الحالة.

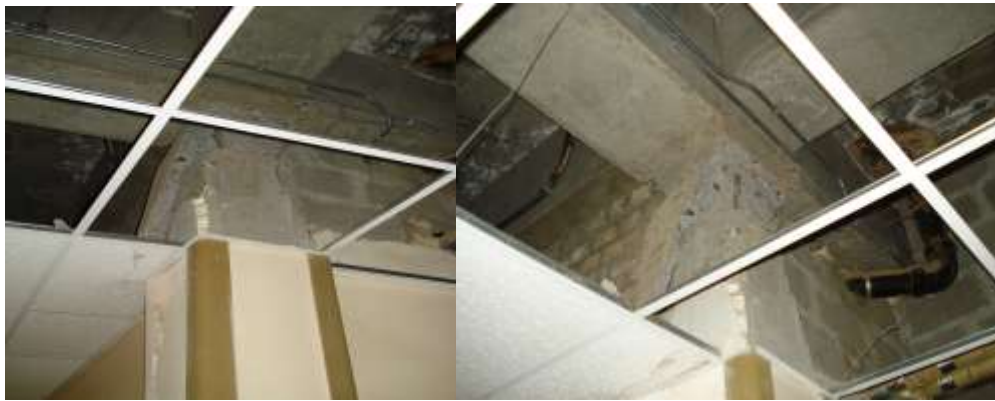
الصور رقم: (٣- أ ، ب)

٣. حصول زحف في كتل اساسية من البناية (sliding) مما سبب ظهور انهيار واضح في بعض الاسس والاعمدة الخرسانية المسلحة وحصول فشل الانبعاج فيها (buckling failure) بسبب زيادة الاحمال المحورية وفقدان مقاومة رد فعل الاساس نتيجة لوجود الفجوات اسفل الاسس وكما مبين في الصور رقم (٣- أ، ب) ، حيث تم اقتراح أسلوب إنشائي محدد لحل ومعالجة هذه المشكلة كما الشكل رقم ( ٢٠ أ-ب).
