## دراسة تقييم مشروع تشجير الساحات بين الاحياء في محافظة النجف الاشرف

كلية الزراعة - جامعة الكوفة

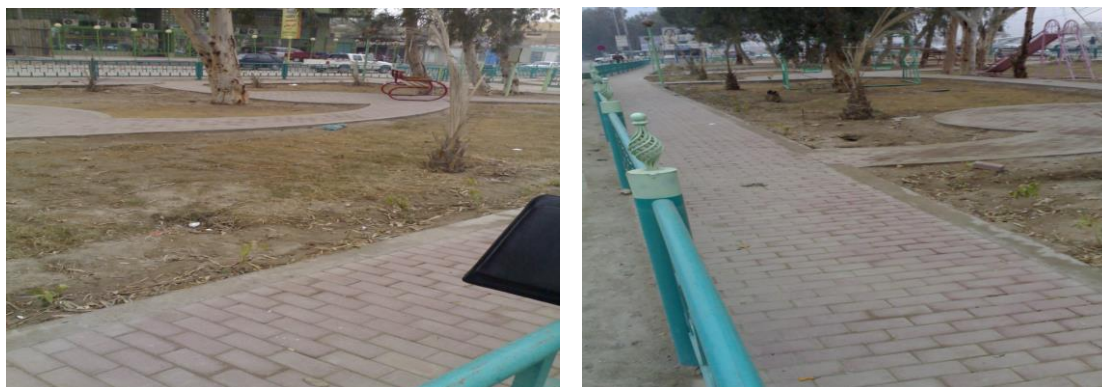
الشكل ( 2 و 3 ) يوضح التنسيق الغير جيد في تخطيط هندسة الحدائق حيث تم زراعة الاشجار والشجيرات الحديثة (النخيل واليوكالبتس ) والثيل بالقرب من ادوات لهو الاطفال (المراجيح وغيرها) مما ادى الى اقتلاع والعبث من قبل الاطفال بأغلب الاشجار مما ادى الى موتها , حيث اكد ( غالب , 1981) الى

انه يجب عدم تحريك اشجار النخيل في بداية زراعة الفسيلة لأنها تؤدي الى موت جذورها . بالاضافة الى ذلك أن المنتزة الذي يمتد مع الشارع الرئيسي نجف -كوفة وبطول 1 كم فأنة يوجد بستاني واحد يتواجد في النهار وهو كبير السن ولايستطيع العناية بهذه المساحة الواسعة من المنتزة مما ادى الى حدوث اهمال كبير وعدم نجاح هذا نمو النباتات .

شكل (2) يوضح عدم تنسيق الاشجار في هذه المنطقة وردانة الصيانة شكل (3) يبين موت النخيل وزراعة النخل بجانب الشارع الرئيسي (نجف -كوفة)

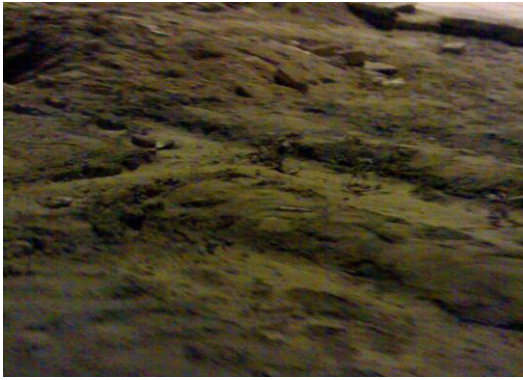
اثرت الانقراض (بقايا القبور القديمة) والمدفونة تحت التربة الشكل (4) والتي تم جلبها في عملية زيادة كاربونات الكالسيوم  $CaCO_3$  التي هي ناتجة من مواد البناء القديم في موقع الدراسة (الراوي, 1986) في عملية حدوث تسمم الى النباتات نتجة منافسة ايون الكالسيوم على معقد التبادل في دقائق التربة مما ادى الى ازاحة بقية العناصر الضرورية والتي تحتاجها النباتات لنموها وحسب (النعيمي , 1986 ) والذي اوضح ان بزيادة كمية عنصر ما في التربة عن الحد الحرج فإنه سوف يؤدي الى حدوث اخلال في توازن العناصر الموجودة في التربة وبالتالي حدوث مشكلة قلة الخصوبة وتسمم النبات بهذا العنصر. وهذا يتفق مع ما وجدته (النعيمي, 1987) و(راين وأخرون , 2003) .

شكل (5) يبين موت النباتات ووجود انقراض البناء (طريق المدينة القديمة)

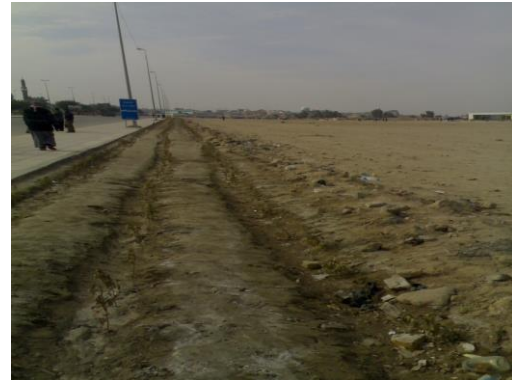
الشكل (4) يبين منطقة الدراسة والممتدة من بداية ثورة العشرين بامتداء 1كم باتجاه المدينة القديمة. حيث بينت النتائج في الجدول ( 1 ) ان قيم درجة الايصالية الكهربائية EC ( الملوحة ) بلغت 9,01 دسيمنزام اذ تعتبر التربة غير صالحة لزراعة انواع الشتلات بسبب ارتفاع مستوى الاملاح وهذا يتفق مع (كنانة , 2008 ) و ( Bohn et al.1985 ) لتجاوزها الحد الحرج والمسموح به وهو 4 دسيمنزام .

شكل (4) يبين امتداد مشروع التشجير باتجاه المدينة القديمة

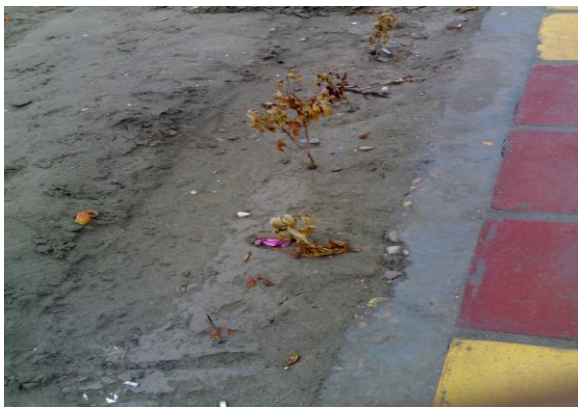
ان موعد الزراعة في هذا الموقع والذي كان في نهاية فصل الخريف سنة 2007 ادى الى موت جميع الشتلات بصورة كاملة في فصل شتاء 2008 شهر كانون الاول والذي تم تسجيل انخفاض بدرجات الحرارة دون الصفر المئوي حسب مذكره (مديرية البيئة , 2008 ) مما ادى الى تجمد المياه في المنطقة الجذرية وبالتالي موت النباتات حيث ان عملية الري هي يوميا في هذا المشروع . حيث بين ( الطيف والحديثي , 1988 ) الى ان عملية الري تختلف من فصل الى اخر وحسب احتياج النباتات مع مراعات السعة الحقلية في التربة لتجنب حدوث التشبع بكميات كبيرة من المياه في التربة .

شكل (7) يوضح موت الشتلات نتيجة الزراعة اثناء فصل الشتاء (اهمال موعد الزراعة)

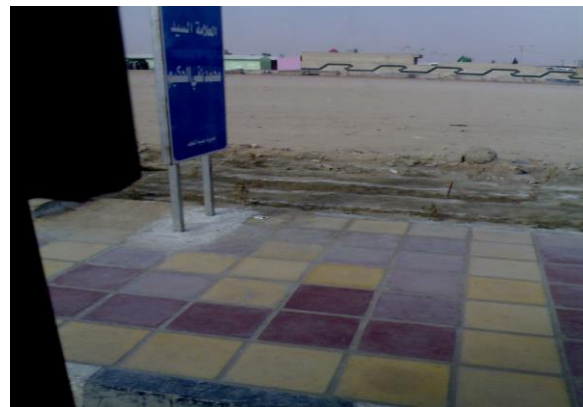
شكل (6) يوضح الملوحة العالية والتي تظهر بشكل طبقة بيضاء فوق سطح التربة

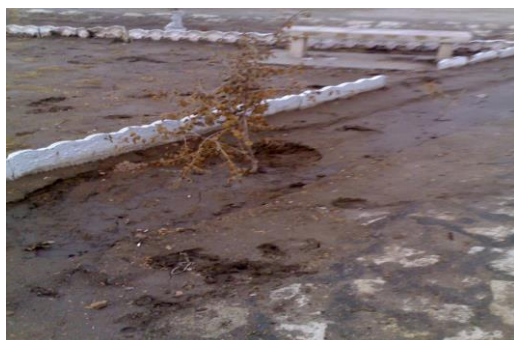
الشكل ( 10 ) يوضح موت شتلات اشجار النبق سبب زراعته في بداية فصل الشتاء مما سبب بموت اغلبها حيث ان البيئة المفضلة لأشجار النبق هي المناطق الجافة ( الفخري , 1981 ) .

شكل (10) يبين موت الاشجار (النبق) نتيجة موعد الزراعة الخاطئ

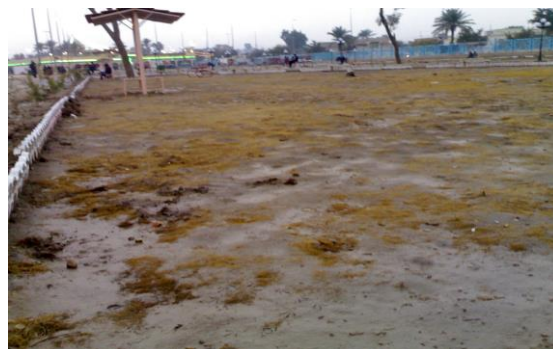
ان الملوحة العالية والتي بلغت 8 دسيمنزام في تربة هذا الموقع ادى الى صعود الاملاح فوق سطح التربة مما سبب في هلاك الثيل المزروع في المنتزة الشكل (9) . حيث ان درجة الملوحة للتربة EC والتي يستطيع فيها النمو للثيل (النوع الامريكي) هي 3 دسيمنزام أو اقل وهذا ما بينة (طواجن, 1990) .

شكل (9) يوضح موت العشب الاخضر (الثيل) نتيجة استخدام رمال شاطئ في الزراعة ذات درجة ملوحة (EC) بلغ 8 ديسيمنزام

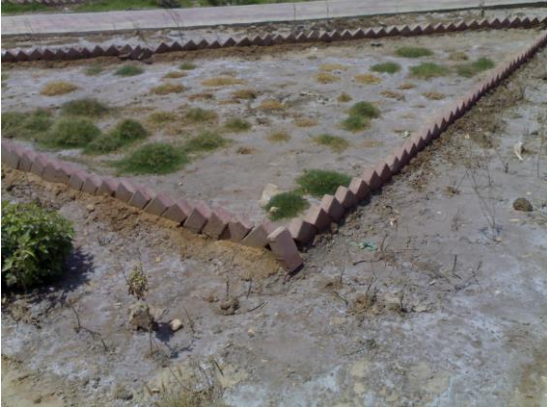
شكل (12)

تتقسم حدائق المرور الى قسمين الحدائق امام مديرية المرور مقابل شارع نجف -كوفة الاشكال (11), 12 و 13), والحدائق داخل المديرية الاشكال ( 14 و 15 و 16 ), سجلت الملوحة ارتفاعا بلغ 9,3 ديسمنزام في تربة الموقع حيث شكلت الملوحة العائق الاساسي لنجاح نمو النباتات حيث ساهمت الملوحة EC في رفع الضغط الازموزي ( الزبيدي , 1986) في التربة مسببة تلف المجموعة الجذرية للنباتات حسب (الراوي , 1986 ) ,بالاضافة الى حدوث التسمم نتيجة امتصاص العناصر الملحية وارتفاع تركيزها عن الحد الحرج في النبات وهذا ما بينة ( النعيمي , 1990), الشكل ( 12 و 13), يرجع السبب الاساسي في ارتفاع الملوحة الى نفس السبب سابقا , في اعتماد المقاولين على جلب التربة من المبازل (مقالع قرب معمل الاسمنت الجنوبي ) والتي تكون فيها قيم الملوحة عالية (12 ديسمنزام ) .

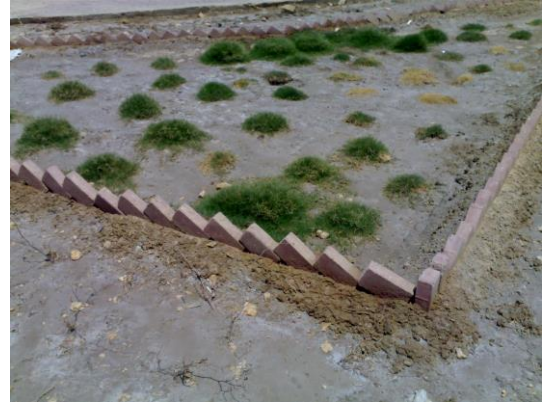
شكل (11)

الشكل ( 11 ) يوضح مقاومة عشب الثيل الملوحة العالية نتيجة العناية الجيدة من قبل منتسبي المديرية وخاصة المدير العام , حيث ذكر ( الزبيدي , 1986) اى ان التربة الملحية تحتاج الى العناية وغسلها باستمرار بمياه منخفضة الايصالية الكهربائية EC .

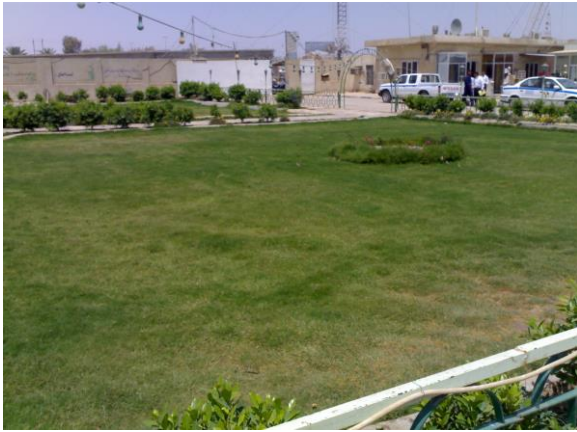
الشكل (14 و 15) يبين التنسيق الجيد في زراعة نباتات الاسيجة وعشب الثيل داخل مديرية المرور , حيث ان نجاح هذه الحديقة اعتمد بصورة اساسية الى العناية المستمرة من قبل العمال الشكل (1) الذين تم وضعهم من قبل المدير العام وهذا انعكس في نجاح هذه العمل . وقد اشار ( رسول , 1988 ) بأن نجاح أي مشروع تشجير وهندسة الحائق يعتمد بصورة كبيرة على استمرارية العناية بها من قبل العاملين .

شكل (14) يوضح التنسيق الجيد ونجاح نمو عشب النيل نتيجة الادامة الجيدة من قبل العاملين (مديرية المرور)

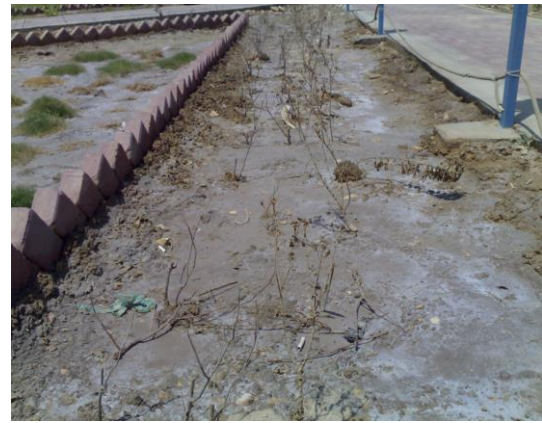
شكل (13) يوضح موت شتلات الشجيرات بسبب الملوحة العالية للتربة المنقولة

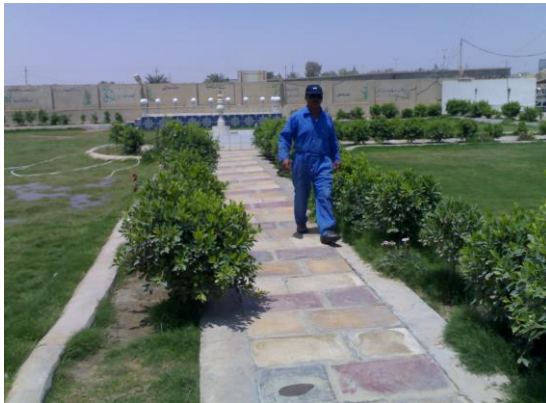
كل (16) يوضح العناية المستمرة من قبل العاملين في مديرية المرور على الاهتمام بالحدائق

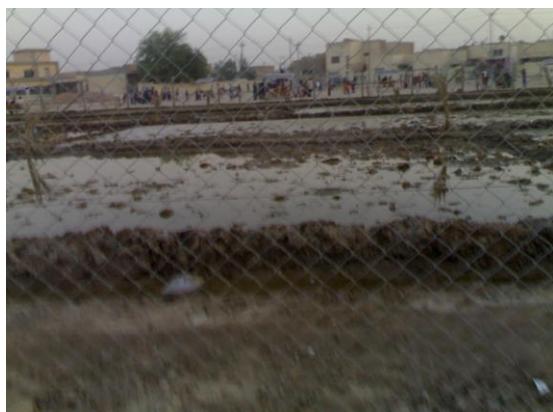
يومية ومستمرة للتخلص من الاملاح والتي ظهرت بشكل طبقة بيضاء اللون فوق سطح التربة الشكل (19)، مما أثر بصورة سلبية على ارتفاع الماء الارضي في المناطق السكنية المجاورة للمتنزات الثلاثة والتي اقيمت في المنطقة مما رفع من مشكلة تآكل أساسات الدور والتي كانت تعاني منها سابقا والشكل ( 17 و 18 ) يبين كميات المياه الكبيرة والتي يتم بها غسل التربة يوميا .

شكل (18) يوضح قرب المياه المستخدمة في عملية الغسل من الدور السكنية ومساهمة هذه المياه من رفع مستوى الماء الارضي

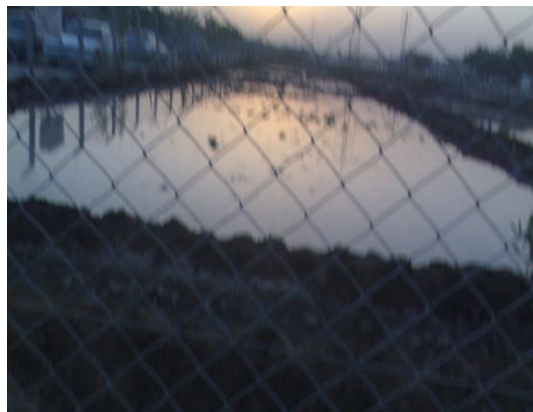
شكل ( 17 ) يوضح كمية المياه الكبيرة المستخدمة في غسل التربة الملحية والتي تم جلبها للزراعة

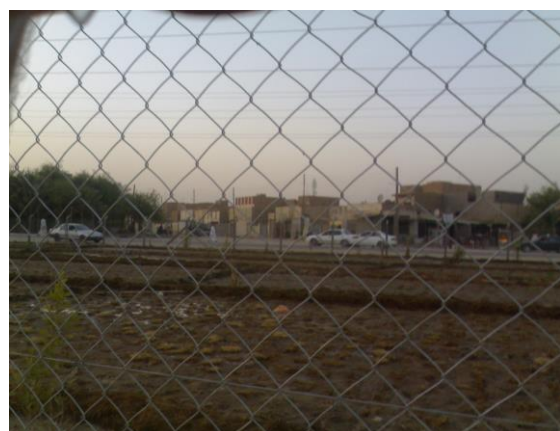
يشير الجدول (1) الى ارتفاع قيم الايصالية الكهربائية في عينة التربة في موقع الدراسة والتي بلغت 9,2 دسيمنزام حيث تم دفن المنطقة بعمق 20سم من التربة المالحة حيث اثرت هذه الملوحة بعدم نمو عشب النيل الشكل (20)، حيث التجأ العاملين في مديرية البلدية بقيامهم بعد عملية الاستلام بغسل التربة بصورة

شكل (20) يبين موت عشب الثيل نتيجة ارتفاع مستوى الاملاح في التربة التي تم نقلها الى موقع حي الانصار

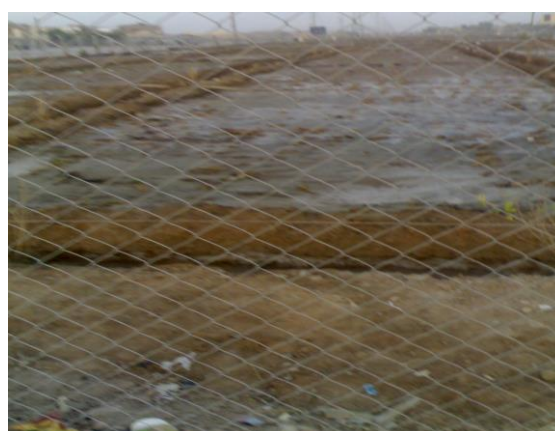
شكل (19) يوضح تجمع الاملاح فوق سطح التربة في موقع حي الانصار (تاريخ الانشاء 2008\5\1)

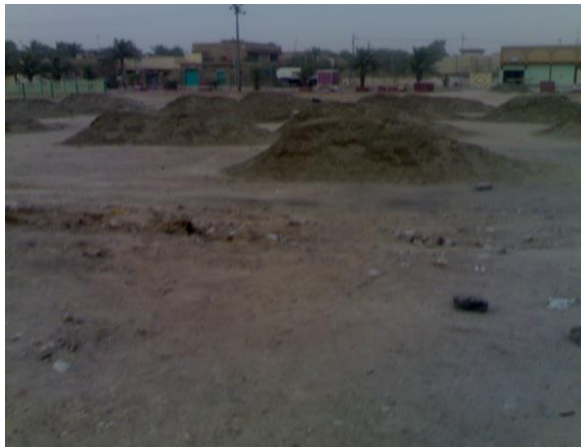
الشكل ( 21 و 22) يبين منتزة مقابل شارع ابوضخير في حي المعلمين وهو قيد الانشاء حيث تبين الاشكال اكوام التربة المنقولة والمستخدمه في الزراعة حيث تبلغ قيم الملوحه 4,2 EC دسيمنزام مما يعمل على موت اغلب النباتات التي سوف يتم زراعتها مستقبلا حسب ( Bohnet, 1985 ), وهذا يدل على استمرارية جلب التربة المالحة من قبل منفذين المشاريع وضعف الرقابة .

شكل ( 22 ) يوضح الاكوام الترابية ذات درجة الملوحة العالية والتي تستخدم في مشروع منتزهات حي المعلمين

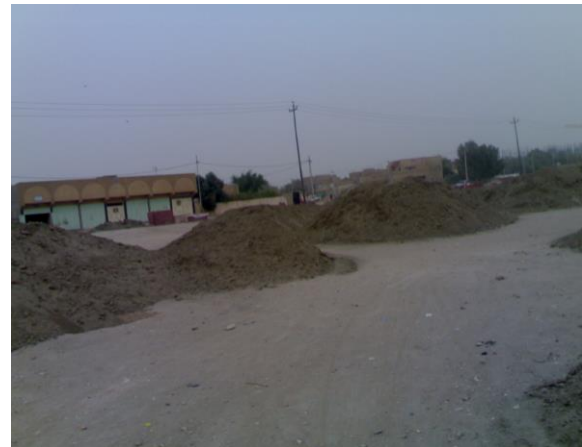
شكل (21) يوضح الاكوام الترابية من التربة المنقولة والمحضرة لعملية التشجير حي المعلمين .

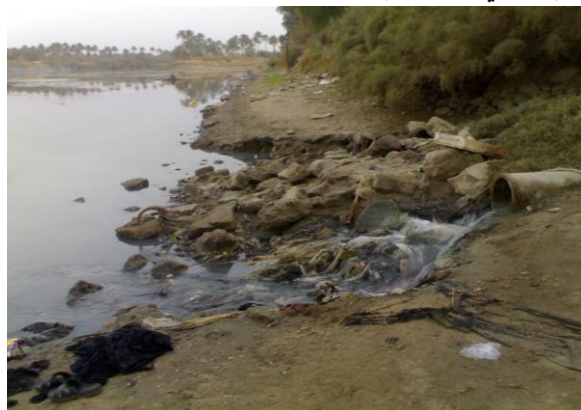
شكل (24) يوضح مياه المجاري والتي يتم التخلص منها بصورة مباشرة في

نهر الفرات (اسفل

جسر الكوفة الرئيسي ) .

4- زيادة الاستفادة من مياه الصرف الصحي المعالجة في ري مشاريع التشجير .

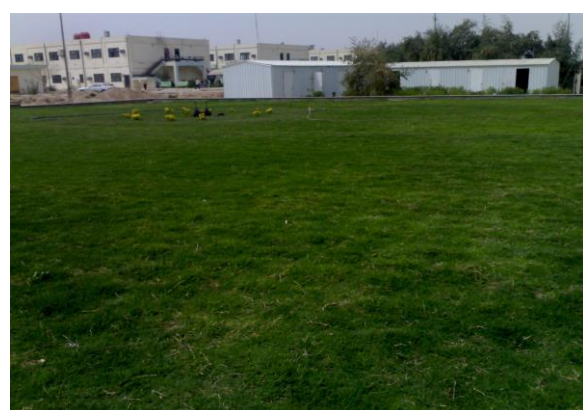
شكل (23) يوضح المسطحات الخضراء نتيجة استخدام تربة ذات درجة ملوحة بلغت

2.5 دسيمزام ( الموقع الدائم لجامعة الكوفة اكلية الهندسة ) .

- 2-اتباع المعايير والضوابط العلمية في عمليات التشجير داخل المدن حسب ( رسول , 1988 ) .وتتضمن :
    - أ- إزالة معوقات الرؤيا مثل الأشجار واللوحات الإرشادية عند التقاطعات والإشارات الضوئية والاكتفاء بالمسطحات الخضراء الشكل ( 23 ) والنباتات القليلة الارتفاع في هذه المناطق.

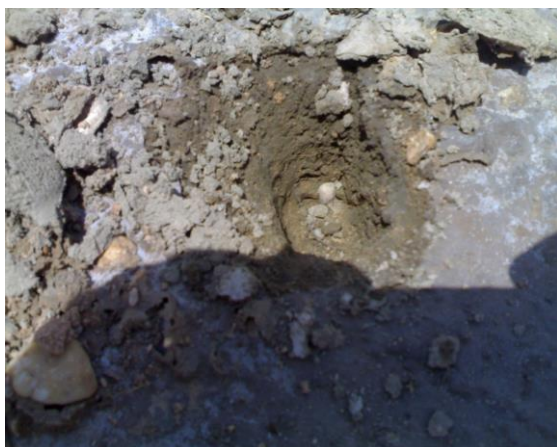
شكل ( 26 ) يوضح وجود بعض بقايا مخلفات البناء والزيت أسفل التربة

- 1- عدم قياس درجة الملوحة للتربة الي يتم نقلها الى مشروع التشجير .
- 2 - وجود مناطق ملوثة بمخلفات المشتقات النفطية وانقراض البناء والتي لا يتم معالجتها قبل الشروع بالعمل الشكل ( 5 و 26).
- 2- اعتماد تربه منقولة من اماكن اخرى وعادة تكون من الميازل او الانهار وهي تكون حاوية على معدلات ملوحة وادغال بنسب عالية وذات مستوى خصوبة ضعيف جدا .
- 3- عدم اخذ موعد الزراعة المناسب بعين الاعتبار , الامر الذي يساعد على زيادة موت شتلات النباتات وكما هو موضح بالشكل ( 7 و 10 و 28 ) .
- 4- عدم استخدام اي نظام تسميد .
- 5- عدم وجود ادامة للمناطق الخضراء بعد تنفيذ اعمال الزراعة كما في الشكل (3).

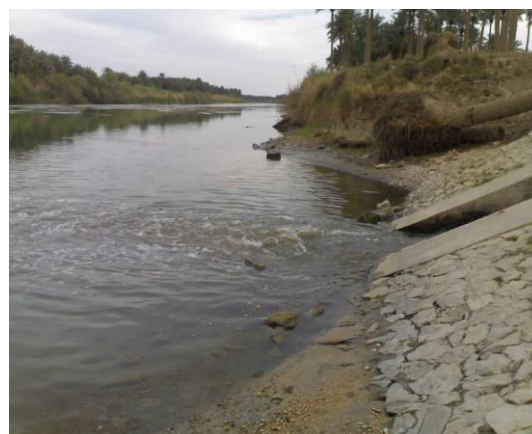
شكل (25) تبين جانب من نهر الفرات اثناء استقبالة كميات من المياه المنفذة عليها مشروع التشجير الثقيلة (موقع البركية, جنوب مدينة الكوفة).

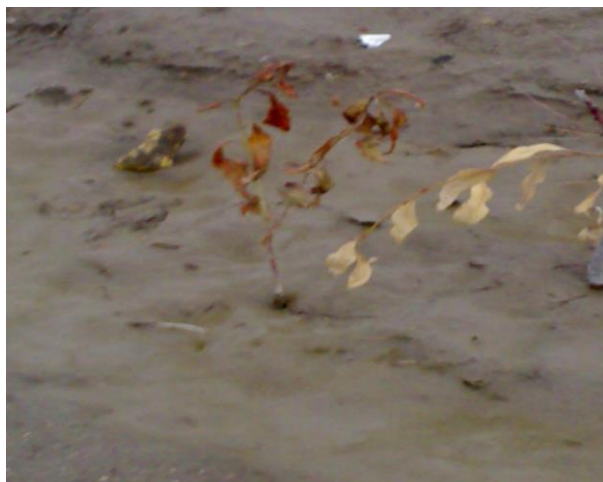
شكل (28) يوضح موت الشتلات نتيجة الزراعة اثناء فصل الشتاء

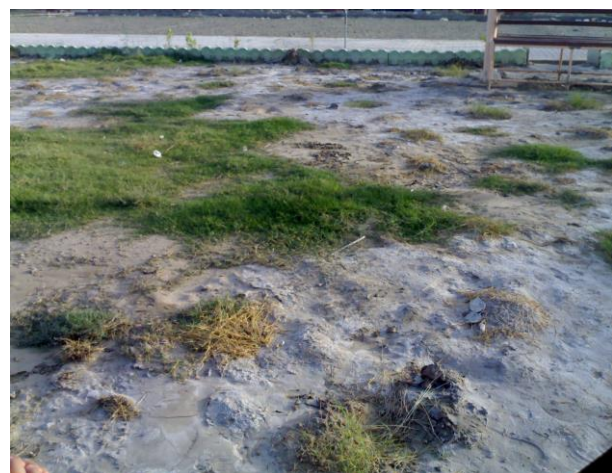
شكل ( 27 ) يوضح موت عشب التيل نتيجة الملوحة

العالية (منتزة مقابل مسجد الكوفة) تاريخ الانشاء 4\4 2008

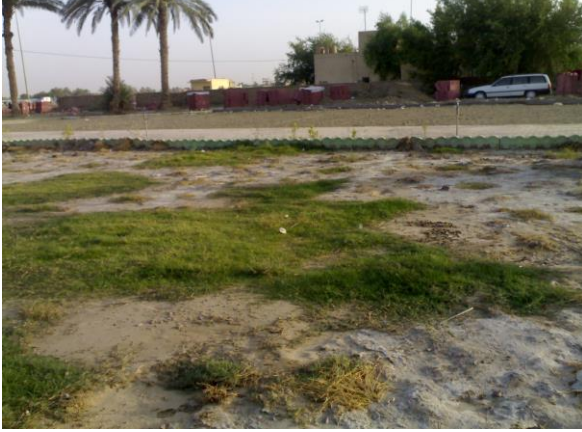
شكل ( 30 ) يوضح التلف الذي اصاب عشب الثيل  
وبجانبية مشروع معد للتشجير مع استخدام تربة مالحة

الشكل ( 30 و 31 ) يوضح عدم نمو الثيل بصورة طبيعية بسبب استخدام تربة منقولة مالحة في مشروع التشجير بالقرب من مسجد الكوفة مما يسبب الهدر الاقتصادي لميزانية الاعمار للمحافظة نتيجة كثرة هذه المشاريع وتعرضها للتلاعب من قبل الجهات المنفذة .

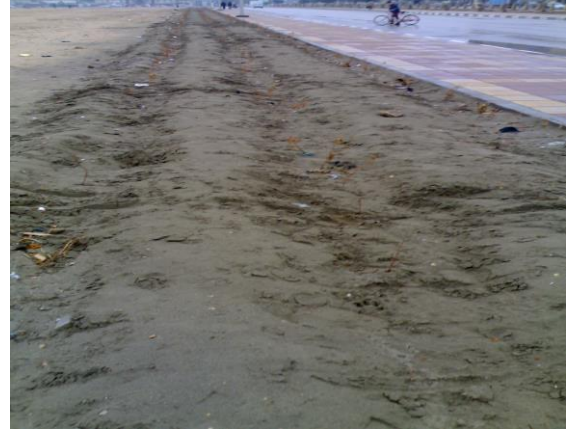
بصوره خاصة حيث يوضح الشكل ( 3 , 4 , 5 , 27 , 29 و 30 ) التلف الذي اصاب التشجير نتيجة قلة الخبرة لدى العاملين في الجهات المنفذة وضعف الخدمات في هذه المناطق بعد اكتمال عملية التشجير .

شكل (29) يوضح التلف والهدر الاقتصادي لمشروع تشجير جانب الشارع  
الرئيسي الذي يبلغ امتداده من ساحة ثورة العشرين الى بداية المدينة القديمة

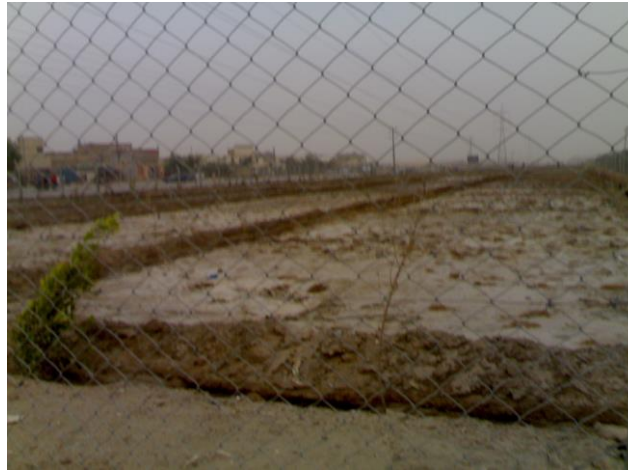
شكل ( 31 ) يبين الطبقة البيضاء نتيجة استخدام تربة مالحة منقولة (موقع حي الانصار)
