استقرارية ضفاف نهر الزاب الكبير في

مقطع (كلك – صفية)

***Stability of the banks of Alzab-Alkabir river in section
(kalak-Safiyah)***

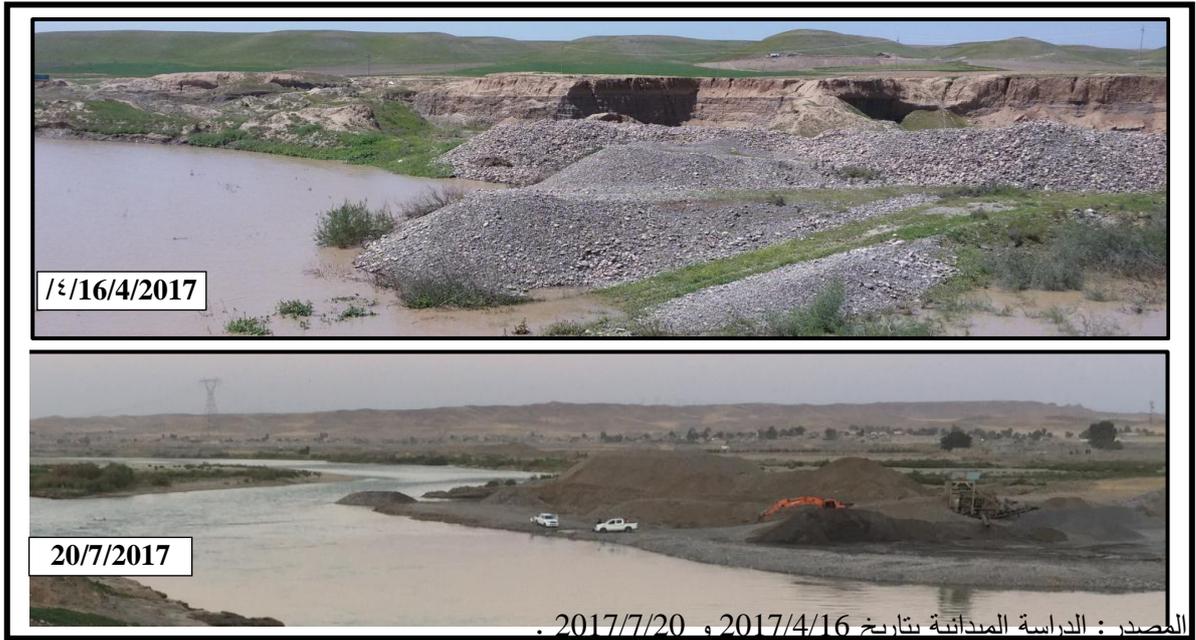
يعتبر الإنسان عاملاً جيومورفياً مهماً في تغيير معالم سطح الأرض؛ إذ استثمر ضفاف نهر الزاب الكبير لإنشاء مقالع الحصى والرمل، وبلغ عدده (5) مقالع، وبالتحديد على الضفة اليسرى من النهر لأنها بصورة عامة مناطق ترسيب وقد عمل الانسان على استخراج الحصى والرمل مما نتج عنه العديد من الخنادق والشقوق وقد اثر على استقرارية الضفة وغير من مظهرها الطبيعي وأدى هذ العمل إلى خلخلة قوى الترابط بين الطبقات الصخرية وسقوطها (صورة 3).

وقد أُستغل ضفاف النهر للأغراض الزراعية على اعتبارها مناطق خصبة وجيدة لزراعة مختلف المحاصيل، وأدى هذا إلى تشوية الضفاف وتغييرها وجعل المياه تنساب من خلالها بسهولة اثناء مواسم الفيضان، وبالتالي فقد عمل النهر على هدم الكثير من البيوت وتجريف مساحات كبيرة من الأراضي الزراعية.
صورة (3): يوضح مقالع الحصى والرمل على ضفاف نهر الزاب الكبير وتأثيراتها على الضفة.
