## التداعي العمراني للوحدات السكنية في مدينة كربلاء المقدسة

(محلة العباسية: انموذجا)

## المخلص

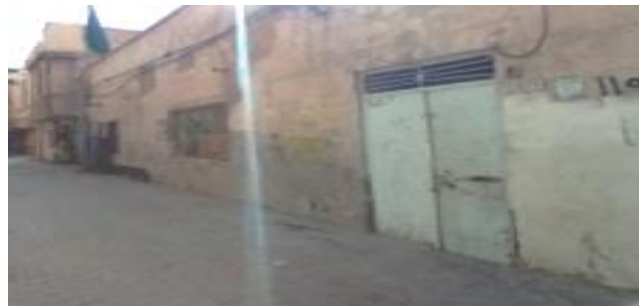
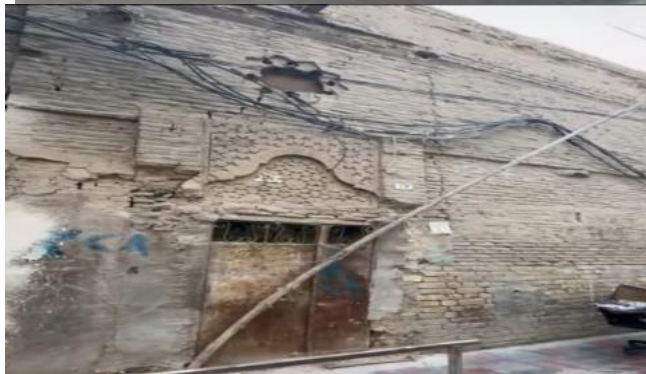
صوره (1): وحدات سكنية قديمة

يتضح مما سبق ان هنالك تباين واضح في مساكن محلة العباسية اذ تكون اجزاء منها ضمن مرحلة بداية التدهور واخرى تعاني من التدهور واجزاء متدهورة لدرجة الحضيض ، ويعود ذلك لأسباب عديدة منها : عمليات اعادة البناء والترميم ، والهدم فضلا عن تغير استعمالات الأرض من الاستعمال السكني الى الاستعمال التجاري وخاصة المساكن التي تقع على الشوارع الرئيسية والتجارية ، فضلا عن ان هذه المساكن تعاني من عجزها عن تقديم خدماتها بسبب قدمها ورداءة الخدمات فيها وعدم عناية أصحابها بصيانتها بشكل دوري مما يجعلها متداعية عمرانيا وعاجزة عن تلبية المتطلبات المعيشية والصحية لسكانها صورة(1) .

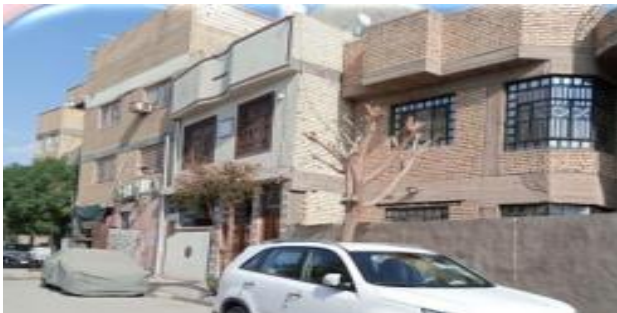
**صورة (2): غزو الطراز الغربي في محلة العباسية**

**المجموعة الأولى :** تتميز هذه المجموعة بالوحدات المساحية رقم (5) لتكون اقل الوحدات التي تظهر فيها مسببات التداعي العمراني مقارنة مع وحدات محلة العباسية الأخرى بسبب كبر حجم الترميم وإعادة التأهيل والبناء ووجود مباني ذات طراز غربي صورة (2).وكما ذكرنا سابقا ان معظم الوحدات السكنية
