العدد السابع  
والعشرونتأثير المخاطر البيئية على المعالم الأثرية- قضاء الحضر في محافظة نينوى إنموذجاً- باستخدام  
(GIS)

م.د. عهود صالح مهدي الشمري

## The impact of environmental risks on archaeological -monuments Alkhidr district in Nineveh governorate as a model- using (GIS)

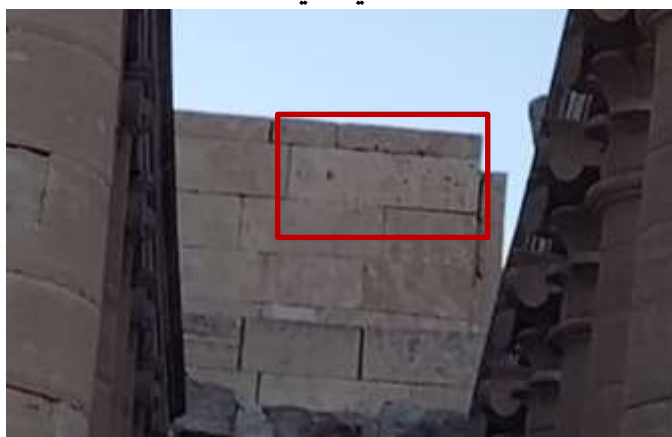
صورة (١) انتشار ثقب صغير على جدران مملكة الحضر

تُعد التعرية الريحية من أكثر المخاطر البيئية التي تتعرض لها المنطقة المدروسة لاسيما في فصل الصيف، لأنها تهيئ ظروفا مناسبة لنشؤها كالجفاف، مما جعلها قادرة على تفتيت بعض المواد ونقلها، بواسطة حركة الرياح السريعة، مما يُسفر عن حدوث اختلال في تلف المعالم الاثرية في المنطقة المدروسة، والذي يعمل على تغيير بعض معالمها الاثرية باحداث ثقوب صغيرة فيها، كما

مبين في الصورة (١)، عند تعرضها للتعرية الريحية بصورة مستمر وبمرور الوقت، مما ينعكس سلبيًا على المعالم الأثرية.

نتيجة التعرية الريحية

- ٢- يتضح أن زيادة سرعة الرياح في المنطقة المدروسة ساعدت على احتكاكها بالجدران الخارجية للمباني الاثرية، مما سبب نشوء حفر صغيرة تؤدي إلى تشويه المظهر الخارجي لأسطح المعالم الاثرية.

- ١- زراعة الأشجار الدائمة الخضرة ملائمة للظروف المناخية للمنطقة المدروسة، بحيث تنتشر حول الموقع الاثري من أجل تقليل اضرار التعرية الريحية وحمايته.

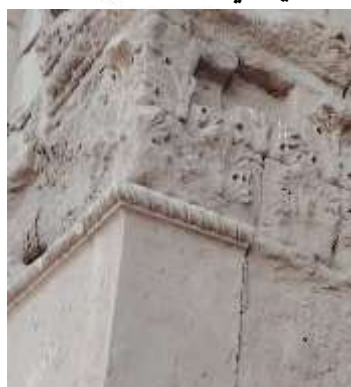
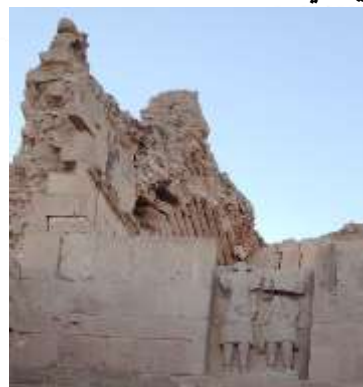
صورة (٢) أثر التعرية الريحية على المباني

من خلال الزيارة الميدانية لاحظنا أن المنطقة الأثرية تتميز بمواقع مكشوفة وتفتقر الغطاء النباتي حولها، مما جعلها عرضة لعمليات التعرية الريحية التي تنقل الجسيمات الهشة من الطبقة العليا من سطح المباني الأثرية محمولة بوساطة الرياح، ومن أبرز الآثار السلبية التي تسببها التعرية الريحية على المعالم الأثرية تساقط بعض مواد البناء من الجدران، وكما يؤثر على ضياع الزخرفات والمنقوشات الموجودة على الجدار، وكما يؤثر على التماثيل أيضاً، كما مبين في صورة (٢) و(٣) و(٤).

المنقوشات الأثرية في مملكة الحضر

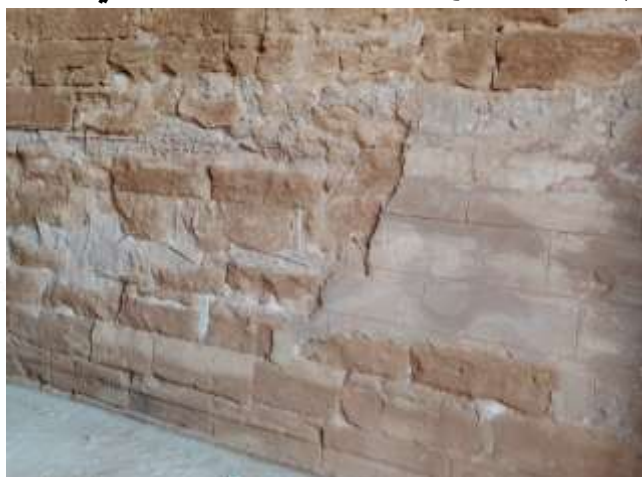
صورة (٥) انتشار التملح على جدران إحدى المعابد في مملكة الحضر

يُعد التملح من أهم المخاطر البيئية التي تصيب المواقع الاثرية في المنطقة المدروسة بفعل العناصر المناخية المتمثلة بارتفاع معدلات درجات الحرارة والتبخر مصحوبة بقلة في كميات الامطار الساقطة، مما يؤدي إلى انتشار الاملاح بشكل يقع ذات ألوان بيضاء على سطح جدران المباني

الأثرية في المنطقة المدروسة وتسمى بـ(تملح جدران) (عبد، ٢٠٢١، صفحة ٢٢٣)، وانتشار تملح الجدران على الجدران الاثرية يتسبب في سقوطها، كما مبين في الصورة (٥).

من خلال الرصد المكاني في المباني الاثرية الموجودة في المنطقة المدروسة، شهدنا ظهور بقع ملحية على جدرانها متغايرة حسب مسبباتها، فمنها تكون داخلية وتشمل نوع المواد المستخدمة في تشييد المباني الاثرية كالسمنت والخرسانة والجص وحجارة دولوميتية، والملاط رابط بين مواد المبنى مثل ملاط الجبس الذي يعد أحد المصادر الأساسية لملح الكبريتات والمواد المستخدمة في ترميم المباني الاثرية. يشير جدول (٦) إلى أهم المواد المستخدمة في عملية تشييد المباني الاثرية لما تحتويه من أنواع مختلفة من مصادر الاملاح كالإنشائية والمواد اللاصقة التي تشكل خطراً في ظهور طبقة ملحية على المباني الاثرية.

٢- تقليل بلورات الاملاح المنتشرة على جدران المبنى الاثري في المنطقة المدروسة من خلال طلاء جدران المبنى بمواد مانعة للرطوبة وعازلة لها لكي تمنع حدوث التجوية الملحية على سطح جدران المبنى الاثري في المنطقة المدروسة.

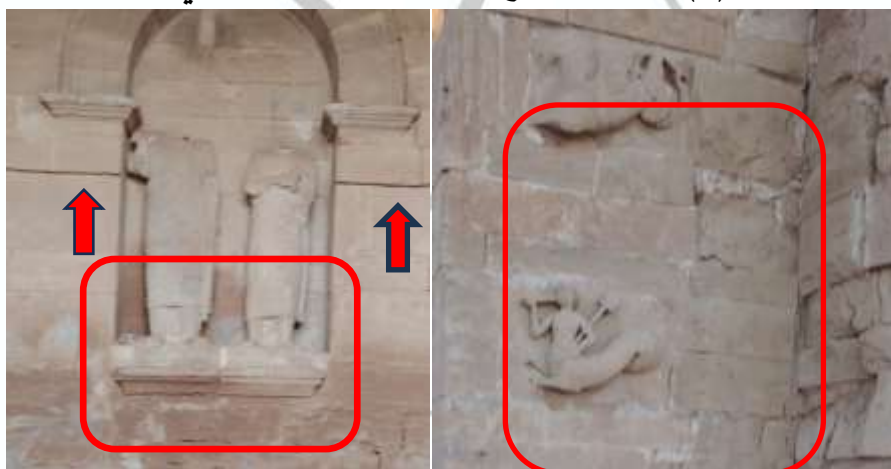
صورة (٦) انتشار الاملاح على التماثيل الموجودة في مملكة الحضر

أما الاسباب الخارجية فتشمل الامطار الحمضية، وهي إحدى المصادر الرئيسة التي سببت تلف جدران المباني الاثرية ، لأن رذاذ الامطار الحمضية يعمل على إذابة الأملاح، التي تتسرب إلى داخل مسام مواد البناء، وعند ارتفاع درجة الحرارة ترسب بلورات صغيرة من الاملاح على الاسطح الجدران المباني الاثرية بفعل عامل التبخر، ويطلق على هذه العملية بـ(دورة الاملاح) والمتمثلة بظهور طبقة ملحية على جدران المباني الاثرية، كما مبين في صورة (٦)، جعلتها تفقد تماسك الطبقة العليا من سطحها نتيجة الترسيب والتقشر والتآكل، كما مبين في الصورة (٧).

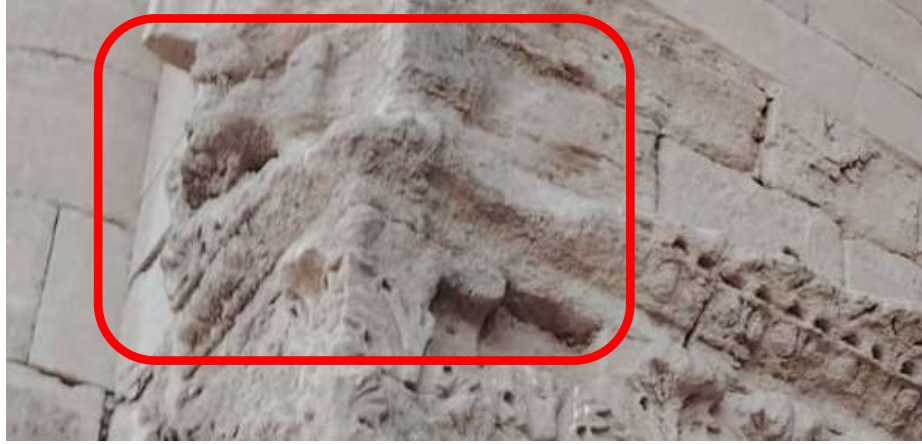
صورة (٧) ترسيب الاملاح وتقشرها على جدران مملكة الحضر

- ٣- بفعل التجوية المحلية حصل تشوه في سطح جدران المبنى الاثري في المنطقة المدروسة، نتيجة الظروف المناخية، وتبين لنا اثناء الزيارة الميدانية أن المواد المستخدمة في البناء تحتوي على املاح كلوريد الصوديوم و كربونات الصوديوم واليوتاسيوم وكبريتات المغنيزيوم.
