دراسة ترميمية لخان الوزير كمبنى تراثي في مدينة حلب

(رصد المشكلات الترميمية وتقديم المقترحات اللازمة)

Reconstructive study of Wazir Khan as a building

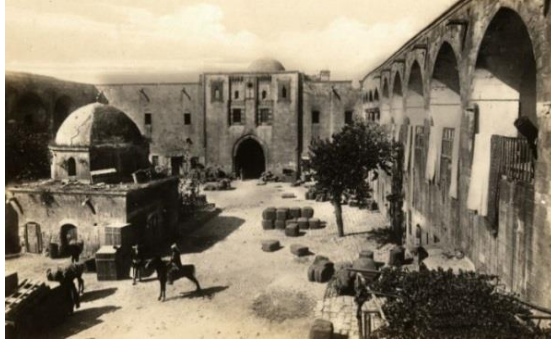
الصورة رقم (١) تبين الوضع الأصلي للخان قبل التعديلات عام ١٩٣٠م (سوفاجيه)  
٢-الموقع: يقع في سوقة علي على امتداد الشارع الحديث، من الجامع الأموي حتى القلعة. كما يبين الشكل رقم (١).

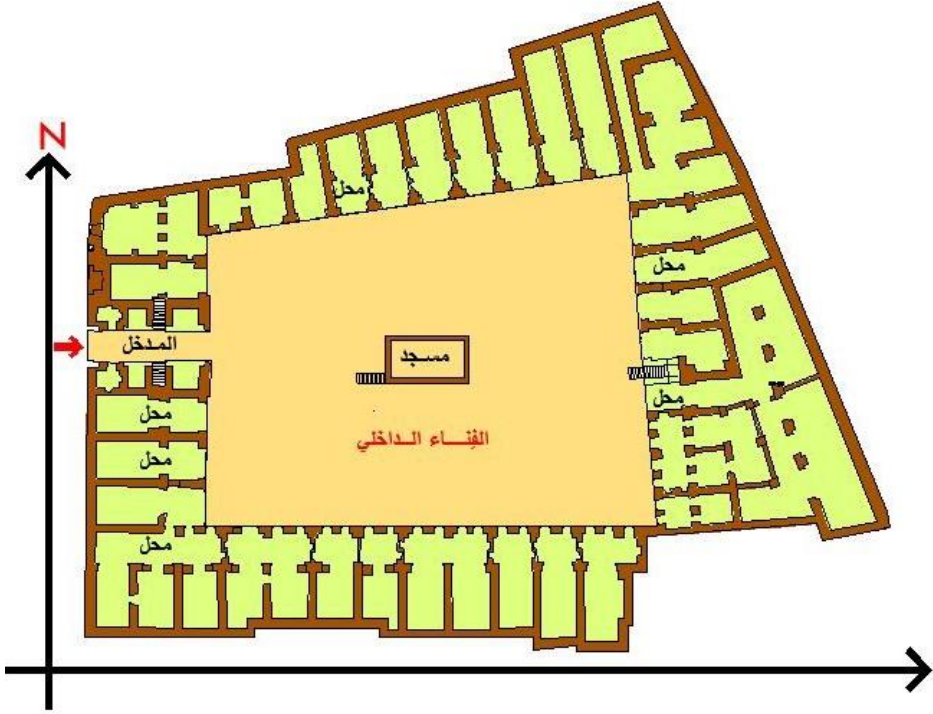
الشكل رقم (٢) يوضح مخطط معماري لخان الوزير - مديرية الآثار والمتاحف (بتصرف من الباحث)

٣-الوصف الهندسي للخان: يتم الدخول لهذا الخان من الضلع الغربي للفناء الداخلي، وهذا الفناء ذو شكل شبه منحرف أطوال أضلاعه هي كالتالي:  
الجنوبي (٥٠،٥) م، الشرقي (٤٠) م، الشمالي (٤٨) م، والغربي (٣٢،٥) م،

وتبلغ مساحة هذا الفناء (١٨٠٠) م<sup>٢</sup>، تحيط بالفناء كتل معمارية على طابقين تبلغ مساحتها الإجمالية (٤٨٠٠) م<sup>٢</sup>.

الضلع الغربي عن طريق دهليز مباشر بأبعاد (٣.٣×١٤) م، يضم هذا الخان في وسطه مسجد ذو مسقط مستطيل مرتفع عن أرضية الفناء بمقدار (٣.٧) م، أبعاده (٥×٩.٥) م وتعلوه قبة مضلعة، شوه هذا المسجد بالأبنية الطفيلية التي تحيط به، وقد ألغيت وظيفة المسجد وأصبح مكان لبيع القماش مؤخراً، كما أن هذه الأبنية الطفيلية جعلت القسم الخلفي (خلف المسجد) من الفناء مهملاً دون أي وظيفة، تنتشر حول الخان محلات تجارية عددها (٣٦) محل ذات اتصال مباشر مع الفناء. كما يوضح الشكل رقم (٢).

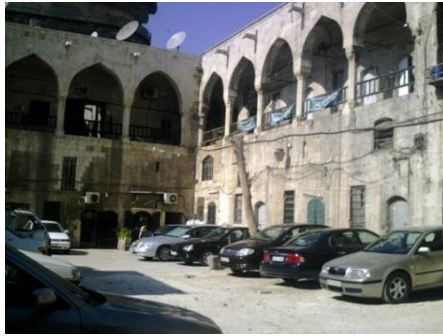
**أولاً-مشكلات الأرضيات:** أرضية الفناء في هذا الخان من الحجر الأصفر المنحوت وبأبعاد (١٠×٥٢سم) وذلك حتى عام ١٩٣٠م، إذ تم استبدالها بحجر نحيت أصفر بأبعاد (٣٥×٣٥سم) والأرضية بشكل عام مهترئة ومتكسرة ومفقودة في أجزاء كثيرة من الخان، مع ملاحظة وجود انتفاخ في بعض الأحيان ويعزى ذلك كله إلى عدة أسباب أهمها السماح بدخول السيارة إلى الفناء وكذلك دخول الشاحنات المحملة بالبضائع ما أدى إلى تدهور أرضية الفناء بشكل كبير واحداث جور وانتفاخات وتكسرات في الأرضية. ومما زاد في الأمر سوءاً أيضاً زراعة أشجار كبيرة وضخمة أدت إلى تموج في الطبقة السطحية للبلاط وقد أضيفت هذه الأشجار حديثاً. أما أرضيات المحلات فقد تم تغطية البلاط القديم ببلاط حديث وسيراميك وتفنن صاحب كل محل بوضع مادة اكساء حديثة لا تتناسب وطبيعة هذا المبنى التراثي.

الصورة رقم (٢) توضح تحول أرضية الخان إلى موقف للسيارات وماتحدثه من ضرر في الأرضية (مديرية المدينة القديمة)

ب-المقترحات الترميمية بالنسبة للأرضيات: لتدارك الوضع السيء لأرضية الخان لا بد من الكشف عن طبقة البلاط القديم ومحاولة ترميمه وتهذيبه واستكمال الأجزاء الناقصة ببلاط مماثل قدر الإمكان كما يجب منع دخول السيارات إلى الخان لأن هذا الأسلوب يؤدي إلى تكسر البلاط وإحداث تفاوت بين طبقات هذا البلاط ويمكن الاستعاضة عن دخول السيارات بعربات يدوية لتفريغ ونقل البضائع بشكل آمن، كما أن دخول السيارة إلى فناء الخان يؤدي إلى اهتزازات كبيرة قد تؤثر على بنية الخان بشكل أو آخر، كما يجب تأمين

ميول جيد لهذه الأرضية من أجل تصريف المياه وعدم تجمع المياه في بعض الأماكن، ومن الضروري إزالة الأشجار الكبيرة والتي تؤدي جذورها الكبيرة إلى انفخات وتموجات في البلاط والاستعاضة عنها بنباتات صغيرة وزهور توضع في أحواض مستقلة تعطي مظهر جمالي للخان ولا تؤثر على الأرضية.

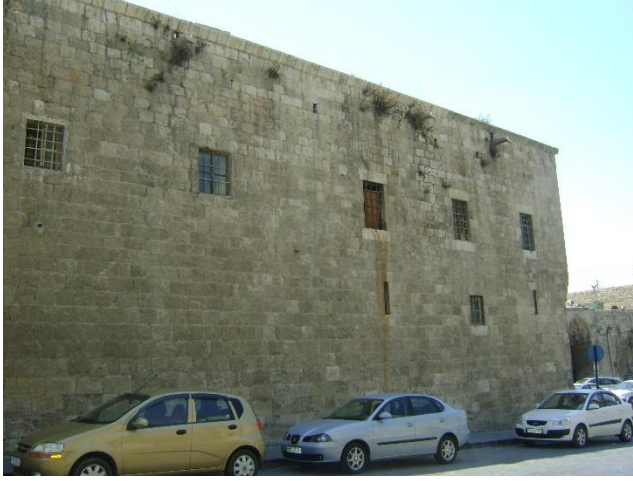
أ-الواجهة الشمالية: تعرضت هذه الواجهة لتدمير كبير وخطير وذلك بسبب هدمها وإعادة بنائها وذلك من أجل توسيع الشارع المحاذي للواجهة إذ هدمت البلدية عام (١٩٥١م) القسم الشمالي من الخان عند فتح الشارع المؤدي إلى القلعة وأزيلت الغرف في الطبقة العلوية وقد أعيد مؤخراً بناء الجناح الشمالي للخان، حيث تم إنشاء رواق ذو أقواس مدببة من الأعلى تتناسب مع الأقواس التي أزيلت نتيجة الهدم.

تعاني الواجهة من الخارج من مظاهر تلف عديدة أهمها نمو النباتات الطفيلية في المداميك العلوية من الواجهة ووجود بعض الجريان في عدد من النوافذ المتوسطة مع تغيير في الشكل الهندسي الأساسي للنوافذ وذلك خلال فترة إعادة بنائها. أما الواجهة من الداخل فالواجهة محافظة على بنائها الأصلي (لأن الهدم لم يصل إليها) مع وجود بعض التجويفات السطحية في المداميك العلوية من الواجهة.

الصورة رقم (٣) توضح مظاهر التلف في الواجهة الشمالية للخان (جريان-نخر-نوافذ حديثة)(مديرية المدينة القديمة)

١- لا بد من إزالة جميع الإضافات والتعديلات التي تشوه هذه الواجهات (التمديدات الكهربائية-الكابلات-أجهزة التكييف-لوحات إعلانية-أنابيب الصرف الصحي-إغلاق النوافذ المستحدثة-إزالة المظلات المعدنية والاستعاضة عنها بمظلات خشبية تماثل المظلات القديمة التي كانت منتشرة في أسواق مدينة حلب القديمة.

٣- معالجة الأحجار من حيث تنظيفها من الاسوداد وتغطية الثقوب وأماكن النخر بمادة لا تشوه الأحجار الأصلية (كحلة تقليدية) واستكمال الأحجار المفقودة بأحجار مماثلة.

٤- من الضروري إزالة النباتات الطفيلية من بين الأحجار بواسطة المواد الكيميائية المختصة، لأنها سببت الكثير من الأذى لواجهات الخان.

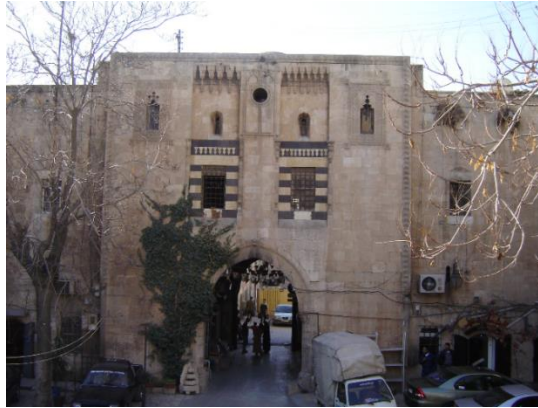
ب-الواجهة الغربية (المدخل): لا تخلو هذه الواجهة من بعض النخر والتجاويف السطحية التي أصابت بعض المداميك وخصوصاً المداميك العلوية، كما يلاحظ التشويه الكبير لهذه الواجهة وذلك من خلال التمديدات الكهربائية (الكابلات) والتجهيزات الكهربائية الظاهرة (أجهزة التكييف-أجهزة الإنارة) والتي أساءت للواجهة بشكل كبير.

الصورة رقم (٤) توضح الواجهة الغربية الداخلية(الباحث)

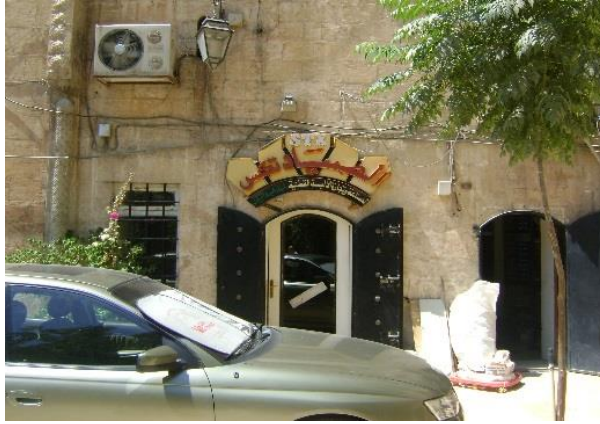
**ج-الواجهة الشرقية:** تتميز هذه الواجهة بأقواس أروقتها المتنوعة ولكن يسود على هذه الواجهة الاسوداد والنخر وكذلك التمديدات الكهربائية الظاهرة والتجهيزات الفنية الموزعة بشكل ظاهر وعشوائي، وهناك اهتراء بالمزاريب الحجرية الموجودة في نهاية الواجهة مع ملاحظة إلغاء وظيفة هذه المزاريب والاستعاضة عنها بأنابيب تصريف بلاستيكية ظاهرة مما أدى إلى تجمع مياه الأمطار على سطح الخان وإحداث رطوبة وتشققات عدة في أسطح الخان. وقد أدى وجود المداخل المنتشرة على هذه الواجهة إلى الكثير من الاسوداد بسبب نثر الغبار الأسود على سطح الأحجار. كما لا تخلو هذه الواجهة من اللوحات الإعلانية التي تفنن أصحابها بأشكالها وألوانها وأدت بوجودها إلى تشوه بصري واضح في هذه الواجهة.

الصورة رقم (٥) توضح التجهيزات الكهربائية الظاهرة على الواجهة الشرقية (الباحث)

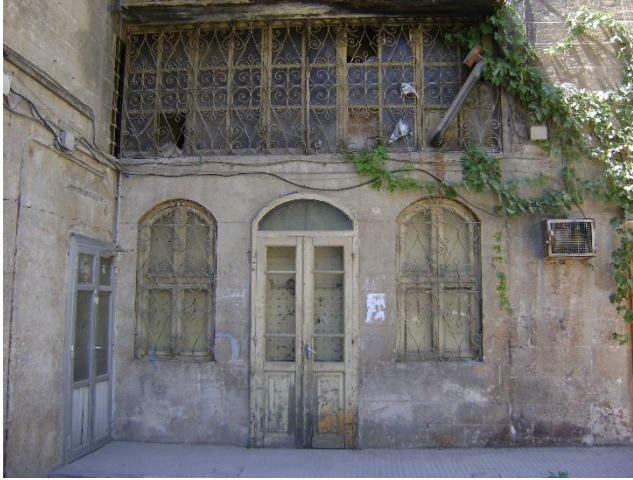
**د-الواجهة الجنوبية:** وفي هذه الواجهة إحداث عدد من النوافذ الحديثة؛ وذلك من قبل أصحاب المحلات وكذلك هناك تمديدات صرف صحي ظاهرة وكتابات عشوائية وتجاويف في بعض المداميك الحجرية ويلحظ نمو النباتات

الطفيلية الضارة بين الأحجار مما أدى إلى سقوط بعض الأحجار واستبدالها أصحابها بقطع من البلوك الاسمنتي الحديث. ويلحظ أيضاً كثرة المظلات المعدنية والتي أدت لتشوه الواجهة وأحداث صدأ وجريان على أجزاء من هذه الواجهة، ولا يجب إغفال دور الدهانات الحديثة التي كان لها دور واضح في تشويه هذه الواجهة.

الصورة رقم (٥) توضح النوافذ العلوية المستحدثة في الواجهة الجنوبية (الباحث)

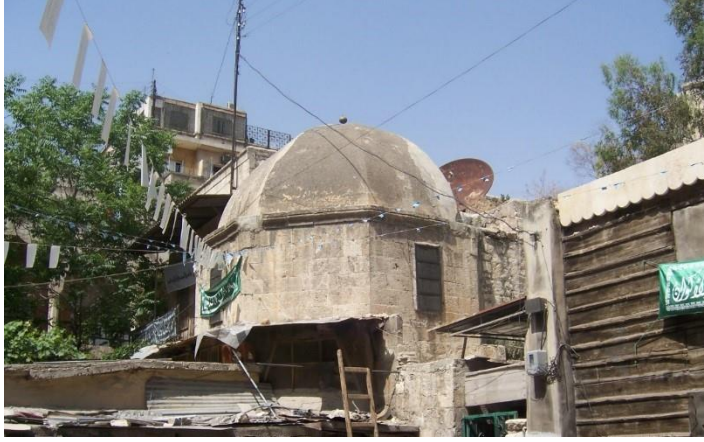
هـ-المسجد: الزائر لهذا الخان لا يمكن أن ينتبه لوجود هذا المسجد في الخان في أغلب الأحيان، وذلك بسبب كثرة التجاوزات والاضافات التي أنجزها بعض أصحاب المحلات نتيجة للطمع والجشع ورغبة منهم بالحصول على مستودع لهم في وسط الخان فكان المسجد هو الضحية، إذ أن معظم التجار قاموا ببناء مستودعات بشكل محيط بهذا المسجد وعلى ارتفاع طابقين وبنوا لهذه المستودعات النوافذ والأدراج، إلى أن تم إلغاء وظيفة هذه المسجد الأصلية وتم إهماله وإهمال مرافقه حتى أن جدرانه متداعية وقبته تظهر عليها شقوق طولانية ليست بالقليلة.

الصورة رقم (٦) توضح الكتل والإضافات المخالفة التي غطت المسجد وسط الخان (الباحث)  
٥-المقترحات الترميمية:

هـ-المقترحات الترميمية بالنسبة للمسجد: لإعادة وظيفة المسجد وألقه لابد من إزالة التعديلات والإضافات المحيطة (البلوك الإسمنتي-الجدران الإسمنتية) وصيانة قبة وإزالة الأدراج الحديثة والاعتناء بمرافقه.
