## تأثير النشاطات البشرية على تلوث المياه في مدينة الكوت

## The impact of human activities on water pollution in the city of Kut

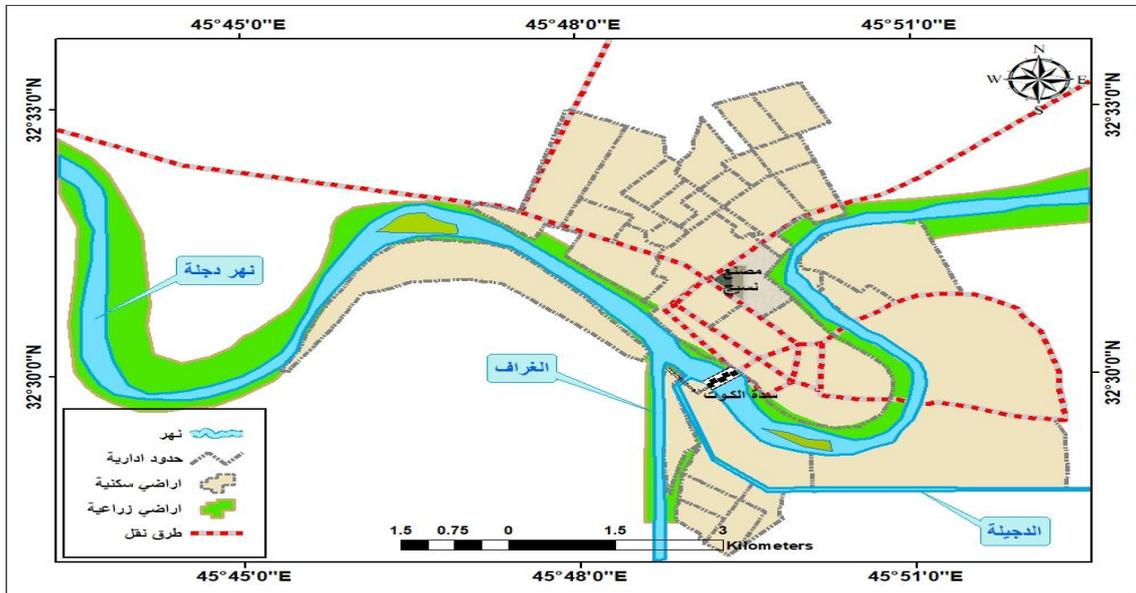
**خريطة ( 2 ) الموارد المائية في مدينة الكوت .**

الغراف وقناة الدجيلية ) اللذين يأخذان مياههما من امام سدة الكوت كما موضح في الخريطة ( 2 ) ، يقدر معدل التصريف النهري اليومي عند سدة الكوت ( 4،123 مليون م<sup>3</sup> / يومياً وهي كمية كافية لسد احتياجات المحافظة والمدينة و يبلغ الانحدار في مجرى النهر ( 9 سم / كم )<sup>(2)</sup> ، تقدر نسبة الملوحة في مياه نهر دجلة ( 700 – 800 ) جزء من المليون وهي نسبة مقبولة تجعل من مياه النهر صالحة لمختلف الاستعمالات<sup>(3)</sup> ، اما المياه الجوفية فتتوفر في الاجزاء الشرقية من المحافظة حيث تنتشر مجموعة من العيون في منطقة بدرية وتصرف مياهها باتجاه الوديان الموسمية المنتشرة في المنطقة حيث تصب في نهر كلال بدرية ، كذلك توجد عين الفهوديات الواقعة الى الجنوب الشرقي من قضاء بدرية وتصرف مياهها باتجاه النهر نفسه ، عموماً فان عمق المياه الجوفية حوالي ( 5 ) متر ضمن منطقة الدراسة و يزداد هذا العمق كلما ابتعدنا عن النهر .

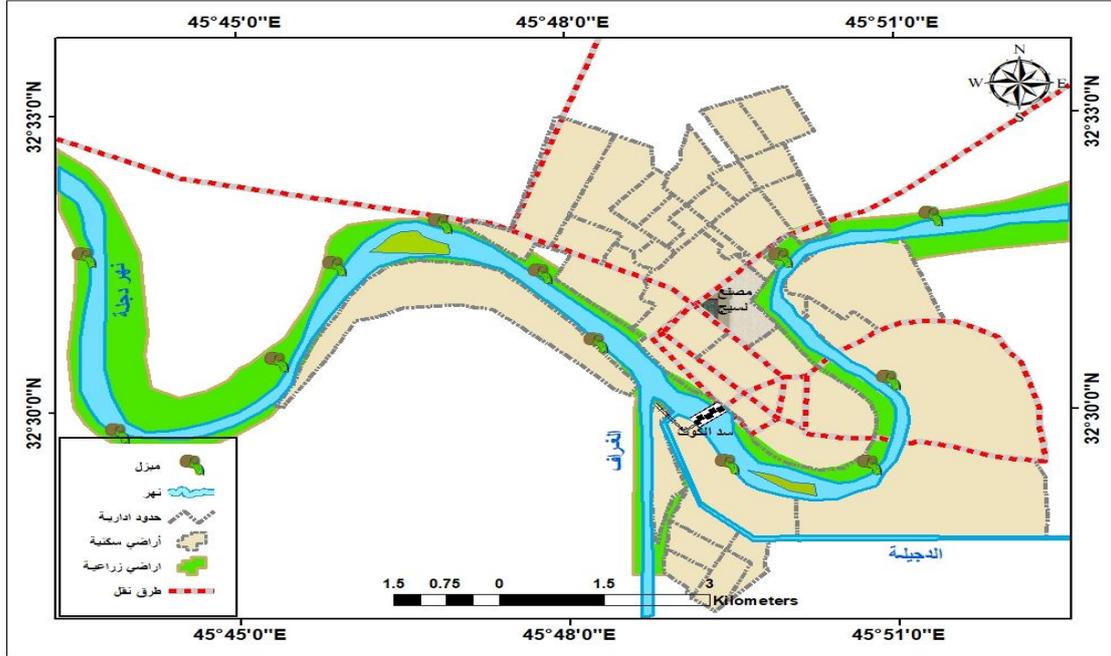
خريطة ( 3 ) المبازل في مدينة الكوت

وقد أدى الاستغلال غير الكفء لمياه الري والمتمثلة باستعمال الأساليب والطرائق البدائية في ري المزروعات إلى استهلاك كميات كبيرة من المياه ، من ثم ارتفاع نسبة الملوحة على التربة وقد ساعدت عوامل المناخ في المنطقة والمتمثلة بارتفاع درجات الحرارة وما يرافقها من ارتفاع في معدلات التبخر إلى انتقال قسم كبيرة من هذه المياه إلى النهر ومن ثم تلوثه بتراكيز عالية من الأملاح المذابة المختلفة ، ولا تتوقف مشكلة التلوث بالمصادر الزراعية على مياه المبازل التي تقع خارج حدود المدينة فقط وإنما تم استغلالها من قبل سكان المنطقة المتجاوزين وعدّها مجرى للصرف الصحي كما موضح في الخريطة ( 3 ) والصورة ( 1 ) .

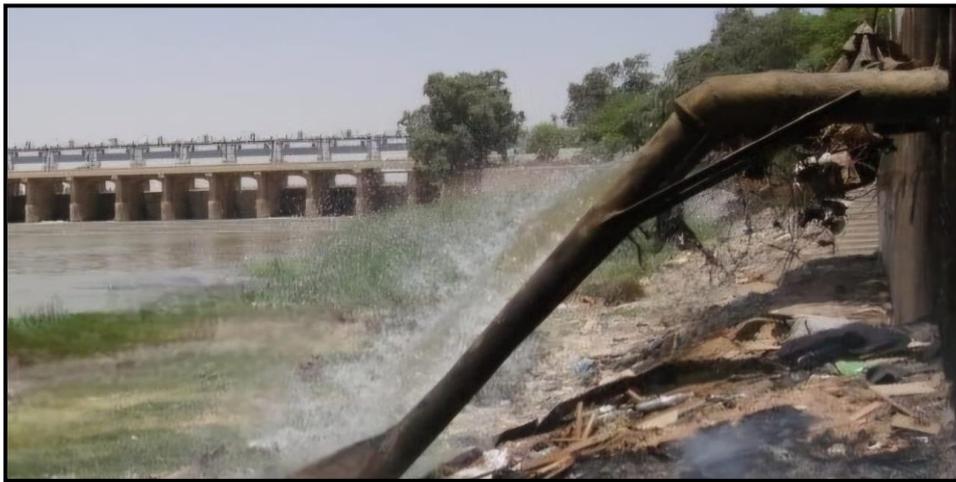
يقع هذا الأنبوب على يسار نهر دجلة بعد سدة الكوت ، وهو عبارة عن أنبوب رئيسي يتفرع منه انبوبين قياس كل منها ( 600 ملم ) وهو يقوم بتصريف المخلفات السائلة ( المنزلية ، الصناعية ) لمنطقة المشروع والعباسية وأجزاء من منطقة الشرقية كما موضح في الخريطة (4) والصورة (2) .  
صورة ( 2 ) أنبوب الصرف الصحي الثالث .

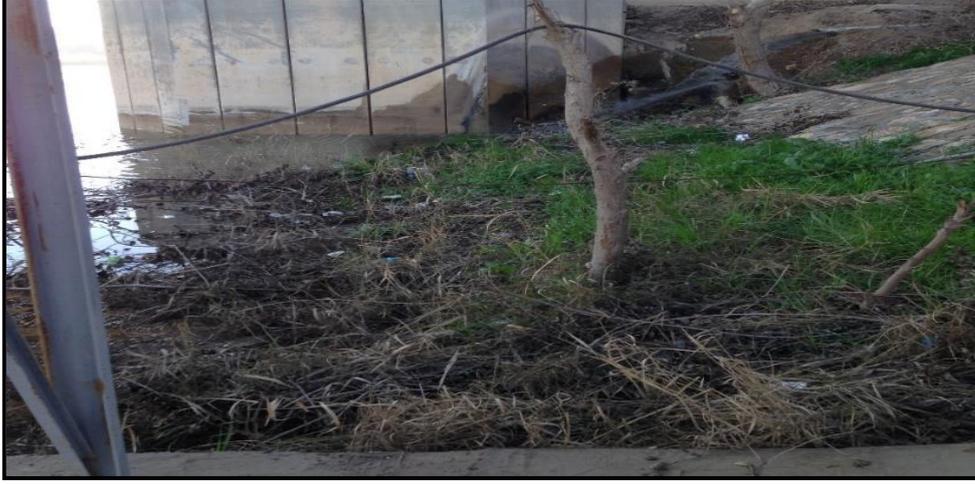
#### صورة ( 3 ) أنبوب الصرف الصحي الرابع .

يقع هذا الأنبوب على يسار نهر دجلة بالقرب من الجسر الحديدي ، وهو عبارة عن أنبوب يقوم بتصريف المخلفات السائلة ( المنزلية ، الصناعية ) لمنطقة سيد حسين وقسم من احياء منطقة الشرقية كما موضح في الصورة ( 3 ) .

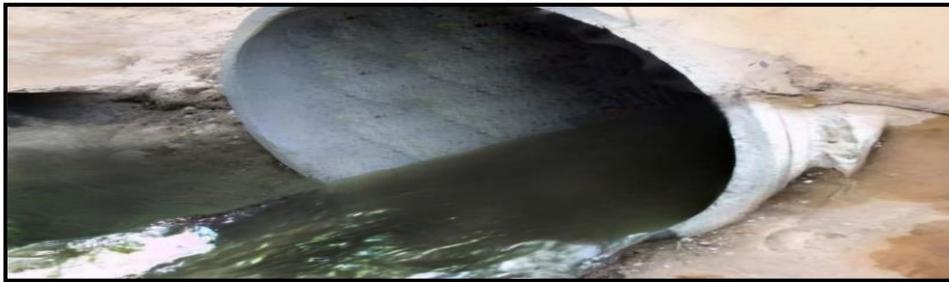
#### صورة ( 4 ) أنبوب الصرف الصحي السادس .

يقع هذا الأنبوب على يمين نهر دجلة بعد سدة الكوت كما موضح في الخريطة (4) ، وهو عبارة عن أنبوب رئيسي يقوم بتصريف المخلفات السائلة ( المنزلية ) لبعض المناطق العشوائية فضلا عن منطقة العزة الى مياه نهر دجلة .

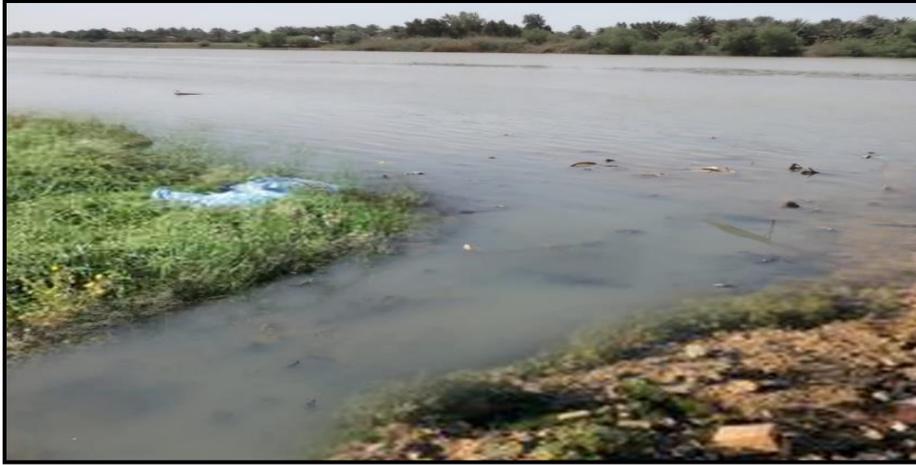
صورة (5) أنبوب الصرف الصحي الثامن .

يقع هذا الأنبوب على نهر الغراف كما موضح في الخريطة ( 4 ) ، وهو عبارة عن مجرى مبلط يقوم بتصريف المخلفات السائلة ( المنزلية ) بصورة مستمرة من منطقة حي الكريمة وحي الجهاد فضلا عن بعض المناطق العشوائية القريبة عليها .

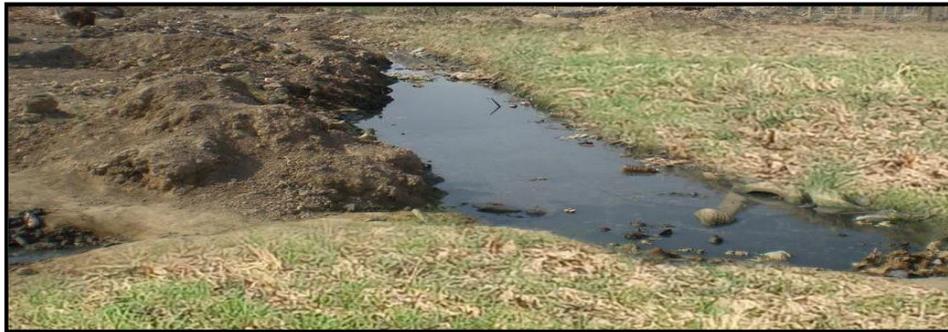
صورة (6) مخلفات الصرف الصحي للمناطق العشوائية .

وهي عبارة عن مجموعة من الانابيب الثانوية التي تتوزع على طول نهر الدجيله تقوم بتصريف المخلفات السائلة ( المنزلية ) بصورة مستمرة الى نهر الدجيله من المناطق التي تقع على جانبيه ومنها منطقة العزة وحي الكريمة وحي الجهاد فضلا عن المناطق العشوائية القريبة عليها كما موضح في الخريطة ( 4 ) .

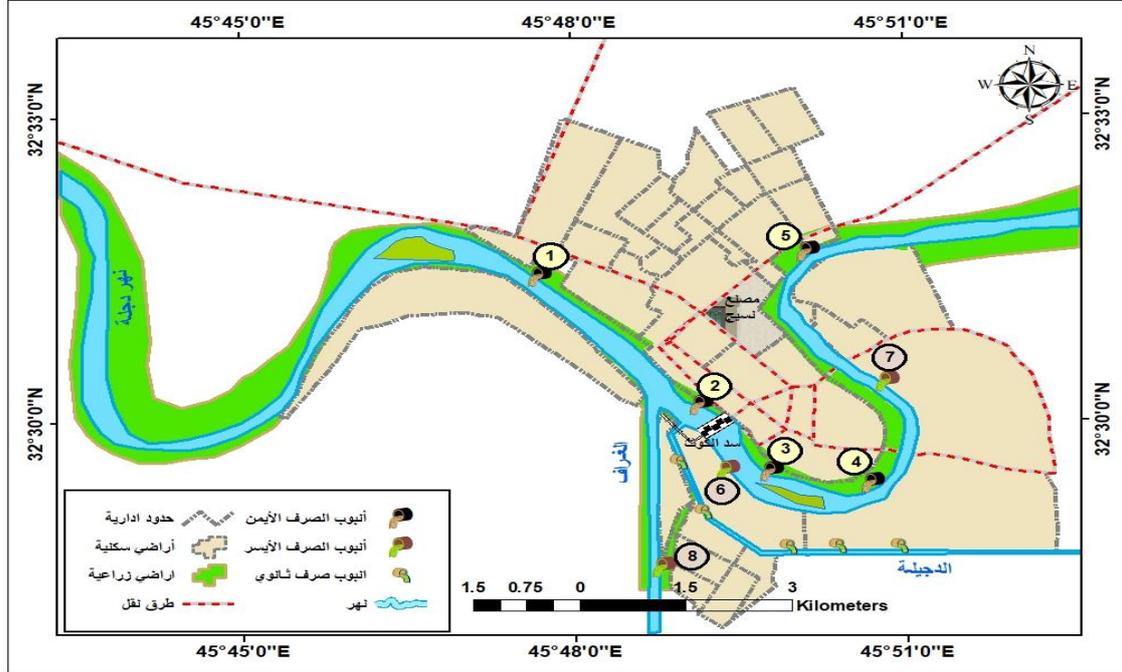
خريطة ( 4 ) انابيب الصرف الصحي الرئيسية والثانوية .

تتوزع شبكات ومجاري الصرف الصحي في مدينة الكوت اعتماداً على الكثافة السكانية ، ومن ثم فإن درجة تأثيرها في نهر دجلة يتمثل بعدد المضخات المنصوبة على تلك المحطة وسعتها وعدد ساعات الضخ اليومية ، أن مياه الصرف الصحي المصروفة إلى نهر دجلة شكلت النسبة الأكبر من بين المحطات الأخرى الأمر الذي يعكس الأثر السلبي لتلك المحطات في النهر نظراً لعدم وجود وحدة لمعالجة مياه الصرف في المدينة ، و يظهر مما تقدم أن للمخلفات الحضرية المنزلية الأثر الأكبر في تلوث مياه نهر دجلة في المدينة نظراً لعدم وجود محطة لمعالجة مياه الصرف الصحي ، أما الأحياء والدور السكنية الجديد لقد قام سكانها باستغلال المبازل الزراعية والقنوات الاروائية لتصريف مخلفاتهم ( المنزلية ، الصناعية ، الزراعية ) عن طريقها وبصورة مباشرة دون معالجة إلى نهر دجلة مما أسهم ذلك في رفع نسبة الملوثات في المصادر المائية ، مما اثر على نوعيتها وكفاءة استخدامها ، ومن أهم المبازل والقنوات الاروائية وانابيب الصرف الصحي التي تم استغلالها من قبل سكان منطقة الدراسة هي :-

يقوم هذا الأنبوب بتصريف المخلفات الحضرية من منطقة الخاجية ، فضلاً عن مياه الصرف الصحي لمناطق ( حي الخليج - حي الوحدة - حي الكفاءات ) كما موضح في الخريطة ( 4 ) .

يقع هذا الأنبوب على يسار نهر دجلة بالقرب من سدة الكوت كما موضح في الخريطة ( 4 ) ، وهو يقوم بتصريف المخلفات السائلة ( المنزلية ، الصناعية ) لمدينة الحيدرية وحي المعلمين وحياءها التابعة لها فضلاً عن مناطق أخرى قريبة عليها دون معالجة تذكر الى نهر دجلة .

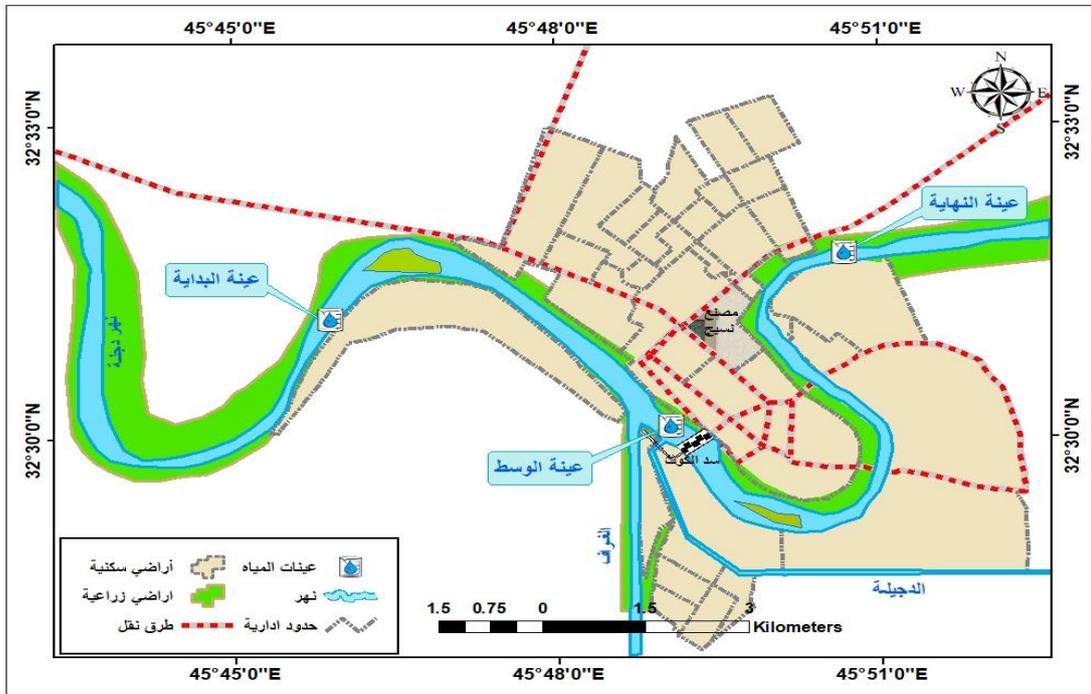
- 1- **عينة بداية دخول النهر منطقة الدراسة :-** تم سحب هذه العينة بالقرب من بداية دخول نهر دجلة مدينة الكوت ، وكان السبب وراء اختيار تلك المنطقة هي لمعرفة خصائص مياه نهر دجلة كما موضح في الخريطة (5) .

2- عينة وسط منطقة الدراسة :- تم سحب هذه العينة قبل سدة الكوت ، وكان السبب وراء اختيار تلك المنطقة هي لمعرفة مدى تأثير العوامل الطبيعية والبشرية في منطقة الدراسة على خصائص مياه نهر دجلة كما موضح في الخريطة ( 5 ) .

3- عينة نهاية منطقة الدراسة :- تم سحب هذه العينة بالقرب من نهاية نهر دجلة عند مدينة الكوت ، وكان السبب وراء اختيار تلك المنطقة هي لمعرفة تأثير المصانع والمعامل الموجودة وخصوصا معمل نسيج الكوت ، فضلا عن معرفة تأثير انابيب الصرف الصحي القريبة منها كما موضح في الخريطة ( 5 ) .

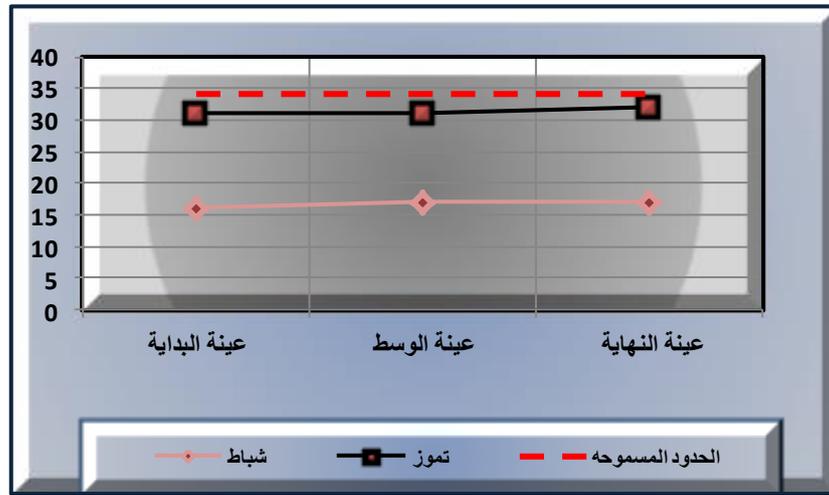
**1 - درجة الحرارة Temp (\*)** :- أظهرت نتائج تحاليل درجة الحرارة لعينات مياه نهر دجلة في منطقة الدراسة لشهري ( شباط ، تموز ) ارتفاع درجة حرارة المياه في شهر تموز وانخفاضها في شهر شباط ، ويعود سبب ذلك إلى ارتفاع درجة حرارة الطقس خلال شهر تموز وانخفاضها في شهر شباط ، وقد تراوحت قيم درجات الحرارة للمياه المسجلة خلال شهر تموز ما بين ( 31 - 32 م ) كما موضح بالشكل ( 1 ) ، أما درجة حرارة المياه المسجلة خلال شهر شباط فبلغت ما بين ( 16 - 17 م ) ، وعلى الرغم من ذلك فقد كانت معدلات درجات الحرارة المسجلة للمياه في جميع المواقع ضمن الحدود والمعايير المسموح بها والبالغة اقل من ( 35 م ) .  
 شكل ( 1 ) تراكيز درجة حرارة مياه ( نهر دجلة ) عند مدينة الكوت .

يظهر من خلال مقارنة نتائج التحاليل المختبرية الواردة في الجدول (1) الخاص بدرجة الحرارة مع الجدول (3) أن المواقع جميعها كانت ضمن الحدود والمعايير المسموح بها ، لذا يمكن تصنيف مياه نهر دجلة عند مدينة الكوت بأنها صالحة من حيث درجة الحرارة في شهري ( شباط ، تموز ) .

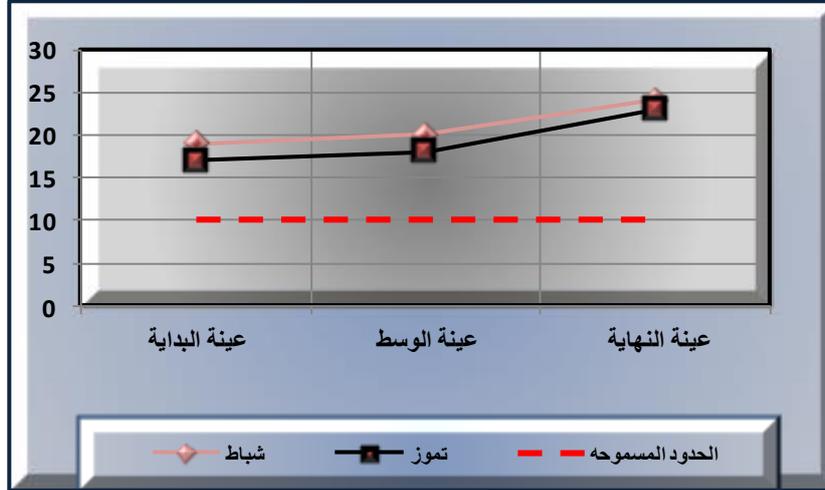
شكل ( 2 ) تراكيز العكورة في مياه ( نهر دجلة ) عند مدينة الكوت .

المصدر :- الباحث بالاعتماد على جدول التحاليل المختبرية ( الفيزيائية ، الكيميائية ) ( 1 ) .  
**2 - العكورة Turbidity** :- تبين من خلال نتائج تحاليل العكورة لعينات مياه نهر دجلة في منطقة الدراسة لشهري ( شباط ، تموز ) أن مواقع العينات جميعها قد تجاوزت الحدود والمعايير المسموح بها والبالغة ( 10 NTU ) ، وان القيم أخذت بالارتفاع في شهر شباط أكثر من شهر تموز ، ويعود السبب إلى سقوط الأمطار إذ تساعد الأمطار الساقطة على زيادة عمليات النحت التي تؤدي إلى إذابة الأتيطان ونقل المواد العالقة معها ، فضلاً عن تأثير تصارييف مخلفات الأنشطة البشرية المصروفة بصورة مباشرة عن طريق المبالز الزراعية والقنوات الاروائية إلى نهر دجلة ومن ملاحظة الجدول ( 1 ) والشكل ( 2 ) يتبين أن عينة المياه عند ( نهاية المنطقة ) قد سجلت أعلى قيم العكورة خلال الموسمين ويعود سبب ذلك إلى وجود انابيب لمياه الصرف الصحي فضلاً عن تأثير مخلفات معمل النسيج .

يظهر من خلال مقارنة نتائج التحاليل المختبرية الواردة في الجدول (1) الخاص بالعكورة مع الجدول (3) أن المواقع جميعها قد تجاوزت الحدود والمعايير المسموح بها ، لذا يمكن تصنيف مياه نهر دجلة عند مدينة الكوت بأنها غير صالحة من حيث العكورة في شهري ( شباط ، تموز ) .

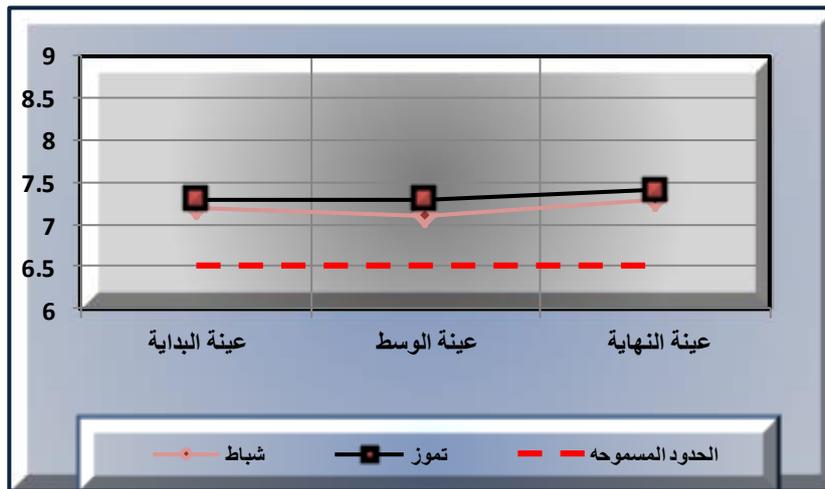
المصدر :- الباحث بالاعتماد على جدول التحاليل المختبرية ( الفيزيائية ، الكيميائية ) ( 1 ) .  
**3 - الأس الهيدروجيني PH :-** أظهرت نتائج تحاليل الأس الهيدروجيني لعينات مياه نهر دجلة في منطقة الدراسة لشهري ( شباط ، تموز ) ، أن المواقع جميعها كانت ضمن الحدود والمعايير المسموح بها والبالغة ( 6,5 - 8,5 ) كما موضح في الشكل ( 3 ) ، حيث تراوحت قيم الأس الهيدروجيني خلال شهر شباط ما بين ( 7,1 - 7,3 ) ، أما في شهر تموز فقد تراوحت قيم الأس الهيدروجيني المسجلة ما بين ( 7,3 - 7,4 ) ، ويعود السبب وراء الارتفاع البسيط في قيم تراكيز الاس الهيدروجيني عند عينة ( نهاية المنطقة ) إلى وجود انابيب لمياه الصرف الصحي فضلا عن تأثير مخلفات معمل النسيج .  
شكل ( 3 ) تراكيز الاس الهيدروجيني في مياه ( نهر دجلة ) عند مدينة الكوت

يظهر من خلال مقارنة نتائج التحاليل المختبرية الواردة في الجدول (1) الخاص بالأس الهيدروجيني مع الجدول (3) أن المواقع جميعها كانت ضمن الحدود والمعايير المسموح بها ، لذا يمكن تصنيف مياه نهر دجلة عند مدينة الكوت بأنها صالحة من حيث الأس الهيدروجيني في شهري (شباط ، تموز) .

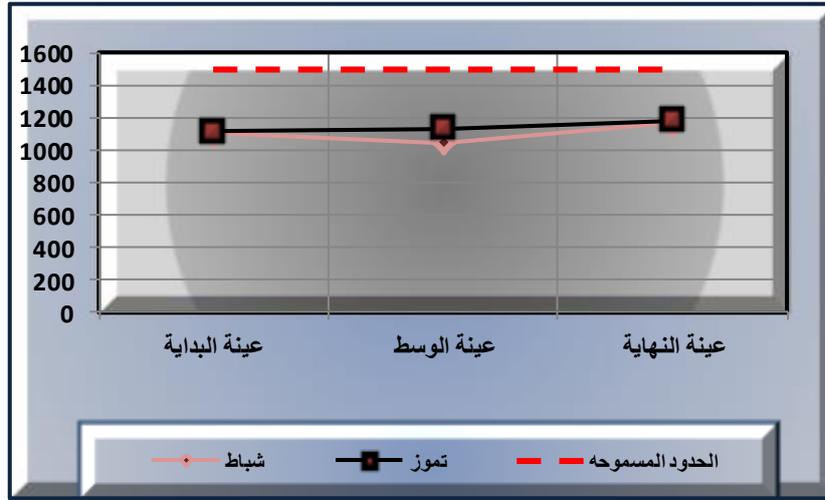
4 - **المواد الصلبة الكلية الذائبة T.D.S** :- أظهرت نتائج تحاليل المواد الصلبة الذائبة لعينات مياه نهر دجلة في منطقة الدراسة ، أن قيم المواد الصلبة الذائبة المسجلة خلال شهري ( شباط ، تموز ) كانت ضمن الحدود والمعايير المسموح بها وبالباغعة ( 1500 ملغم / لتر ) كما موضح في الشكل ( 4 ) ، والسبب يعود إلى قلة تأثير الأنشطة الملوثة التي تعمل على رفع قيمها عند تلك المواقع ، أما ارتفاع قيم المواد الصلبة الكلية الذائبة المسجلة لعينات المياه خلال الموسمين عند عينة ( نهاية المنطقة ) فيعود سبب ذلك إلى وجود انابيب لمياه الصرف الصحي فضلا عن تأثير مخلفات معمل النسيج .  
شكل ( 4 ) تراكيز المواد الصلبة الكلية الذائبة في مياه ( نهر دجلة ) عند مدينة الكوت .

تبين من خلال مقارنة نتائج التحاليل المختبرية الواردة في الجدول (1) الخاص بالمواد الصلبة الكلية الذائبة مع الجدول (3) أن المواقع جميعها قد تجاوزت الحدود والمعايير المسموح بها ، لذا يمكن تصنيف مياه نهر دجلة عند مدينة الكوت بأنها غير صالحة من حيث المواد الصلبة الكلية الذائبة في شهري (شباط ، تموز) .

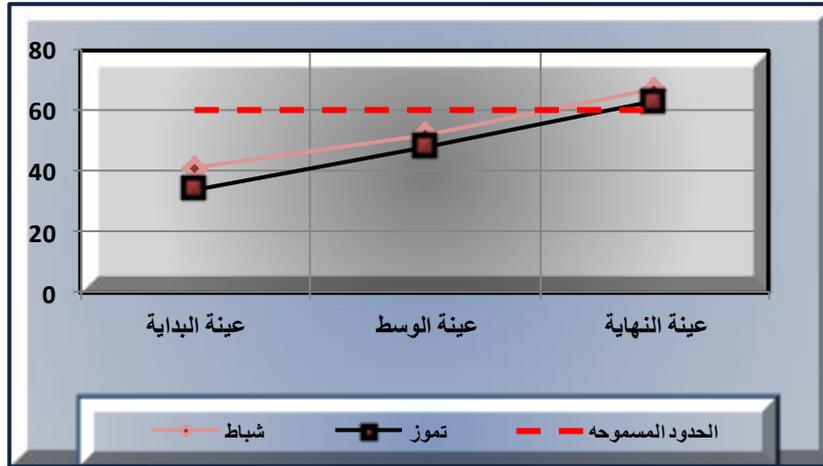
شكل ( 5 ) تراكيز المواد الصلبة الكلية العالقة في مياه ( نهر دجلة ) عند مدينة الكوت .

المصدر :- الباحث بالاعتماد على جدول التحاليل المختبرية ( الفيزيائية ، الكيمائية ) ( 1 ) .  
5 - **المواد الصلبة الكلية العالقة T.S.S** :- لقد أظهرت نتائج تحاليل المواد الصلبة لعينات مياه نهر دجلة لشهري ( شباط ، تموز ) في منطقة الدراسة ، أن عينة ( بداية المنطقة ، وسط المنطقة ) لم تتجاوز الحدود المسموح بها وبالباغعة ( 60 ملغم / لتر ) كما موضح في الشكل ( 5 ) ، والسبب يعود إلى قلة تأثير الأنشطة الملوثة التي تعمل على رفع قيمها عند تلك المواقع ، اما ارتفاع تراكيز قيم المواد الصلبة العالقة عند عينة ( نهاية المنطقة ) فيعود سبب ذلك إلى تأثير مخلفات الأنشطة البشرية المختلفة ( المنزلية ، الصناعية ، الزراعية ) المصروفة عن طريق انابيب الصرف الصحي من الاحياء السكنية والعشوائيات فضلا عن معمل النسيج إلى مياه نهر دجلة .

يظهر من خلال مقارنة نتائج التحاليل المختبرية الواردة في الجدول (1) الخاص بالمواد الصلبة الكلية العالقة مع الجدول (3) أن المواقع جميعها قد تجاوزت الحدود والمعايير المسموح بها ، لذا يمكن تصنيف مياه نهر دجلة عند مدينة الكوت بأنها غير صالحة من حيث المواد الصلبة الكلية العالقة في شهري (شباط ، تموز) .

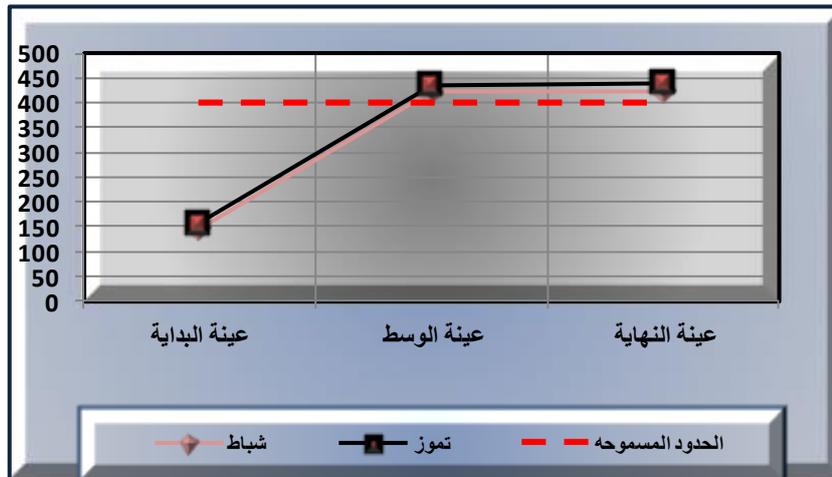
6 - **الكبريتات SO<sub>4</sub>** :- أظهرت نتائج تحاليل الكبريتات لعينات مياه نهر دجلة لشهري ( شباط ، تموز ) في مدينة الكوت ، أن عينة ( بداية المنطقة ) لم تتجاوز الحدود والمعايير المسموح بها وبالباغعة ( 400 ملغم / لتر ) كما موضح في الشكل ( 6 ) ، والسبب يعود إلى قلة تأثير الأنشطة الملوثة التي تعمل على رفع قيمها عند ذلك الموقع ، اما ارتفاع تراكيز قيم الكبريتات عند عينة ( وسط المنطقة ، نهاية المنطقة ) فيعود سبب ذلك إلى تأثير مخلفات الأنشطة البشرية المختلفة ( المنزلية ، الصناعية ، الزراعية ) المصروفة عن طريق انابيب الصرف الصحي من الاحياء السكنية والعشوائيات فضلا عن معمل النسيج إلى مياه نهر دجلة .

المصدر :- الباحث بالاعتماد على جدول التحاليل المختبرية ( الفيزيائية ، الكيمائية ) ( 1 ) .  
شكل ( 6 ) تراكيز الكبريتات في مياه ( نهر دجلة ) عند مدينة الكوت .

يظهر من خلال مقارنة نتائج التحاليل المختبرية الواردة في الجدول (1) الخاص بالكبريتات مع الجدول (3) أن ( عينة البداية ) كان ضمن الحدود والمعايير المسموح بها ، اما المواقع ( عينة الوسط - عينة النهاية ) قد تجاوزت الحدود والمعايير المسموح بها ، لذا يمكن تصنيف مياه نهر دجلة عند مدينة الكوت بأنها صالحة من حيث الكبريتات في شهري (شباط ، تموز) عند الموقع ( عينة البداية ) وانها غير صالحة من حيث الكبريتات في شهري (شباط ، تموز) عند الموقع ( عينة الوسط - عينة النهاية ) .

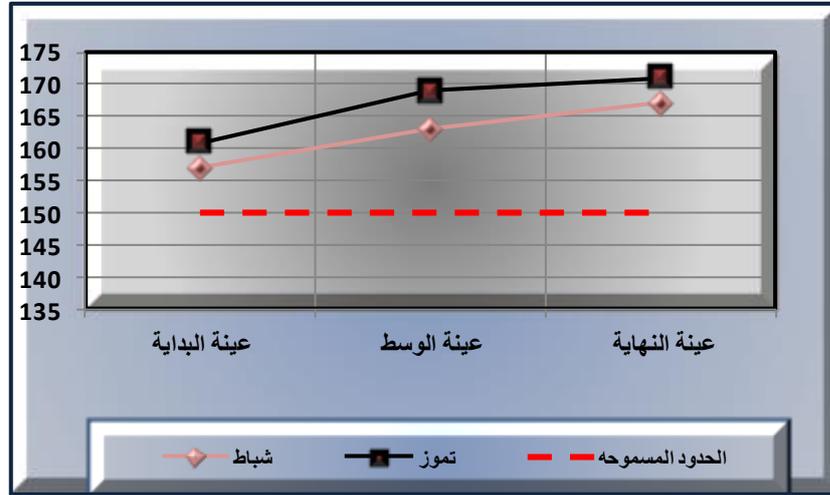
شكل ( 7 ) تراكيز القاعدية في مياه ( نهر دجلة ) عند مدينة الكوت .

المصدر :- الباحث بالاعتماد على جدول التحاليل المختبرية ( الفيزيائية ، الكيمائية ) ( 1 ) .  
**7 - القاعدية ALK :-** تبين من خلال نتائج تحاليل القاعدية لعينات مياه نهر دجلة لشهري (شباط ، تموز) في مدينة الكوت ، أن المواقع جميعها تجاوزت الحدود المسموح بها (شباط ، البالغة (150 ملغم / لتر) ، ويعود السبب إلى تأثير مخلفات الأنشطة البشرية المصروفة إلى مياه نهر دجلة عن طريق أنظمة الصرف الصحي في منطقة الدراسة والمتمثلة بالمبازل والقنوات الاروائية وانايبب الصرف الصحي ، ومن خلال ملاحظة الجدول (1) والشكل (7) يتبين أن أعلى القيم التي تم تسجيلها كانت عند عينة ( نهاية المنطقة ) ، والسبب يعود إلى تأثير مياه الصرف المصروفة عن طريق انايبب الصرف من الاحياء السكنية والعشوائيات فضلا عن معمل النسيج إلى مياه نهر دجلة .

يظهر من خلال مقارنة نتائج التحاليل المختبرية الواردة في الجدول (1) الخاص بالقاعدية مع الجدول (3) أن المواقع جميعها قد تجاوزت الحدود والمعايير المسموح بها ، لذا يمكن تصنيف مياه نهر دجلة عند مدينة الكوت بأنها غير صالحة من حيث القاعدية في شهري (شباط ، تموز) .

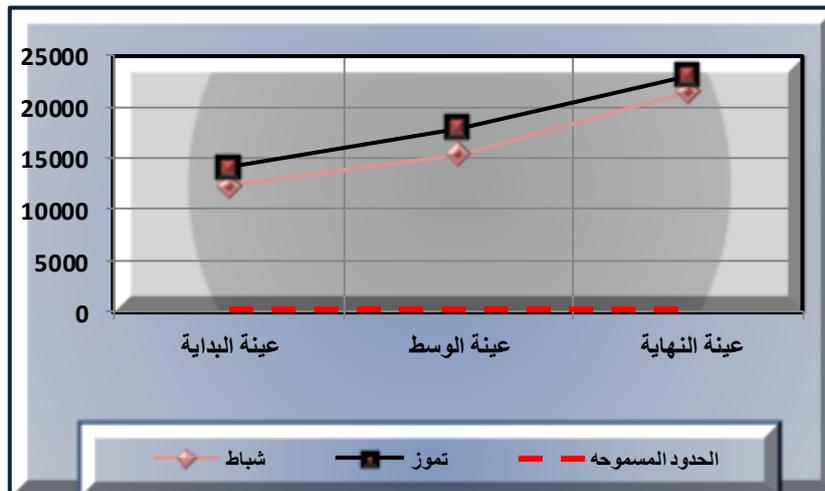
المصدر :- الباحث بالاعتماد على جدول التحاليل المختبرية ( الفيزيائية ، الكيمائية ) ( 1 ) .  
**8 - بكتريا القولون البرازيه Fecal Coliform** :- تبين من خلال نتائج تحاليل بكتريا القولون البرازيه لعينات مياه نهر دجلة لشهري ( شباط ، تموز ) في مدينة الكوت ، أن المواقع جميعها قد تجاوزت الحدود المسموح بها وبالغلة ( 200 خلية / 100 مل ) ، ويعود السبب إلى تأثير مخلفات الأنشطة البشرية الحاوية على فضلات الإنسان والحيوان و المخلفات العضوية لبعض الصناعات القائمة في منطقة الدراسة ، ومن ملاحظة الجدول ( 2 ) والشكل ( 8 ) يتبين أن أعلى القيم التي تم تسجيلها لبكتريا القولون البرازيه كانت عند (نهاية المنطقة ) والسبب يعود إلى تأثير مخلفات الأنشطة البشرية ( المنزلية ، الصناعية ، الزراعية ) المصروفة عن طريق انابيب الصرف الصحي من الاحياء السكنية والعشوائيات فضلا عن معمل النسيج إلى مياه نهر دجلة .  
 شكل ( 8 ) تراكيز بكتريا القولون البرازية في مياه ( نهر دجلة ) عند مدينة الكوت .

يظهر من خلال مقارنة نتائج التحاليل المختبرية الواردة في الجدول (1) الخاص ببكتريا القولون البرازيه مع الجدول (3) أن المواقع جميعها قد تجاوزت الحدود والمعايير المسموح بها ، لذا يمكن تصنيف مياه نهر دجلة عند مدينة الكوت بأنها غير صالحة للشرب من حيث بكتريا القولون البرازيه في شهري (شباط ، تموز) .
