تحليل جيومورفولوجي وجيوتكنيكي لتطبيقي لخسفة مخازن الفارس في بغداد

أ.م.د. وسن محمد علي كاظم  
الجامعة المستنصرية / كلية التربية / قسم الجغرافية  
[wasanalmgoter@uomustansiriyah.edu.iq](mailto:wasanalmgoter@uomustansiriyah.edu.iq)

**Geomorphological and applied geotechnical analysis of the Al-Faris  
collapse in Baghdad**

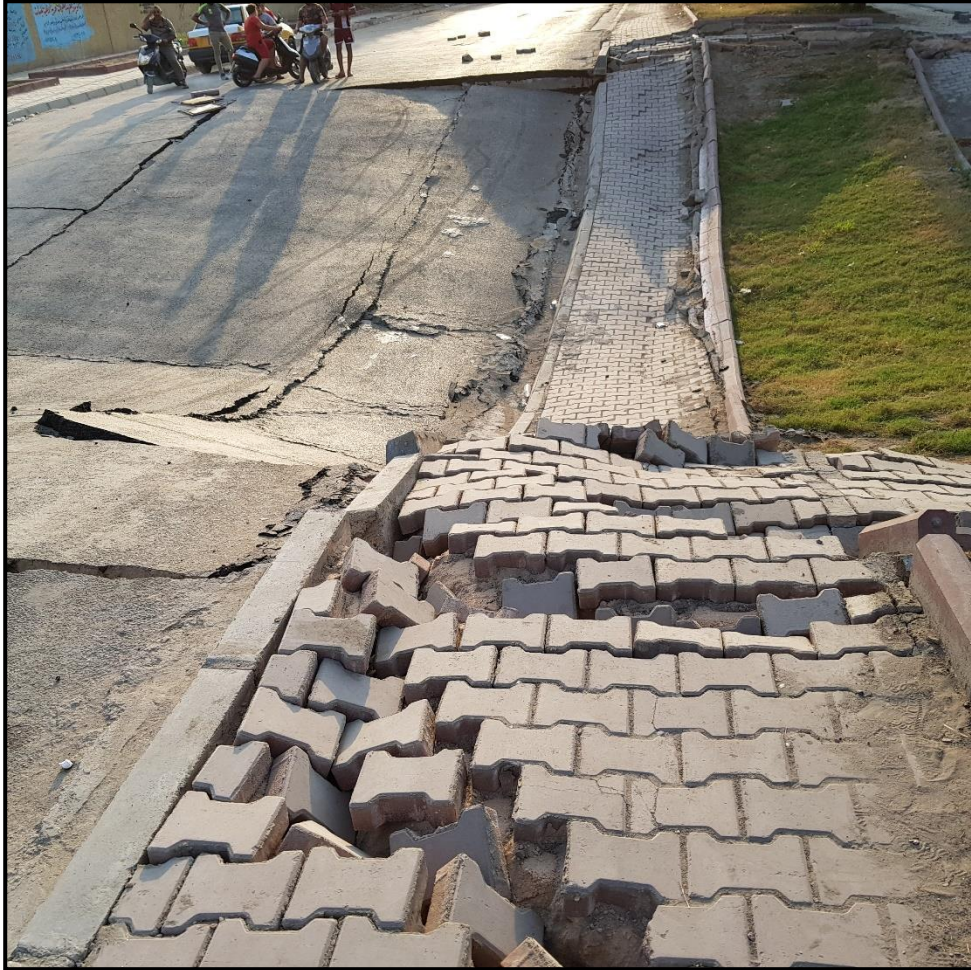
#### صورة (١) خسفة مخازن الفارس في منطقة الدباش في الحرية

مما يتسبب في انكماش حجم التربة ونقص كتلتها وأخيراً إنخسافها، وينتج عن ذلك أضرار كبيرة للمنشآت الهندسية فوقها. ويعد هذا النوع من الانخساف السبب الرئيسي وراء حدوث "خسفة مخازن الفارس" موضوع الدراسة الحالي، وكما يظهر بالصور (١،٢).

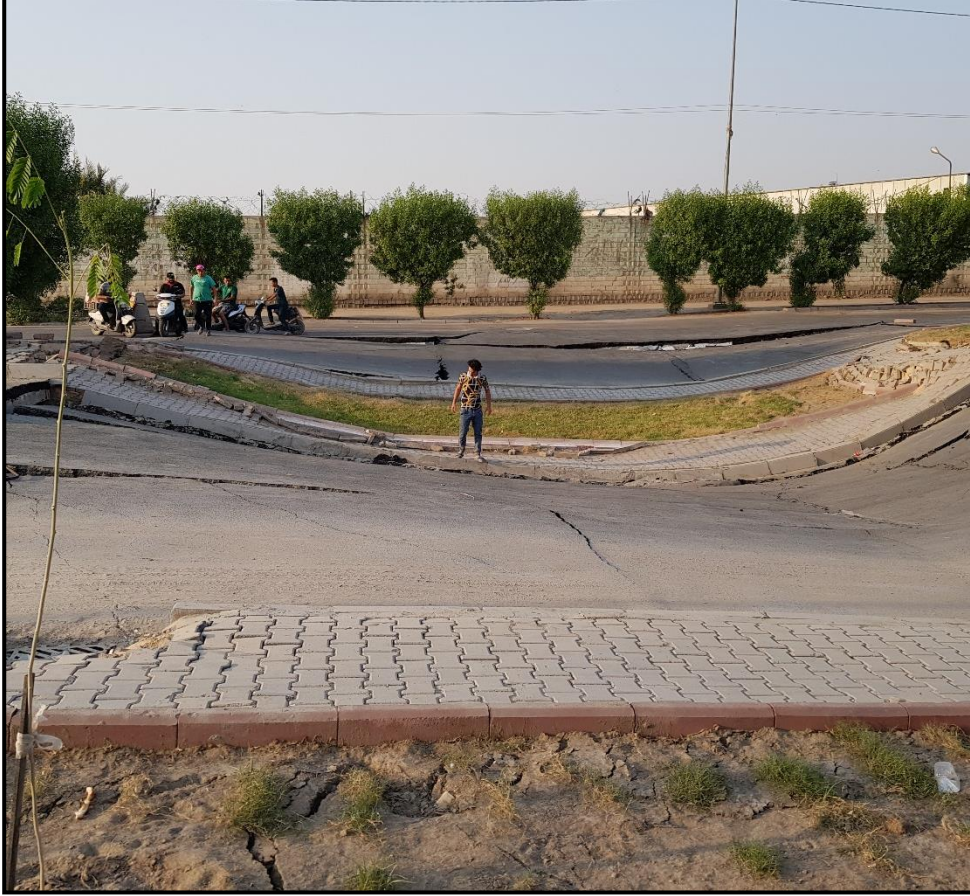
صورة (٢) المقطع العرضي للخسفة على إمتداد عرض الشارع بين مخازن  
الدباش ومحطة معالجة مياه الصرف الصحي التابع لقاطع بلدية الكاظمية يوضح  
عمق الانخساف والتصدع

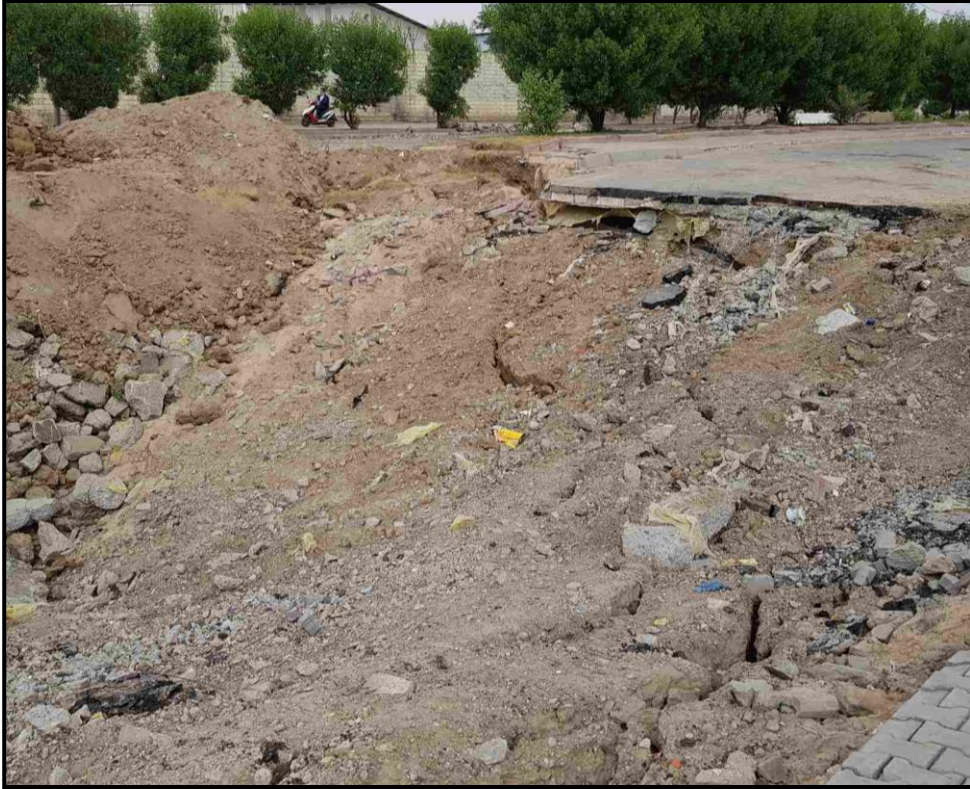
### صورة (٣) المواد المستخدمة في طبقة الدفن حيث تزداد فيها نسبة الطين وبقايا مواد البناء

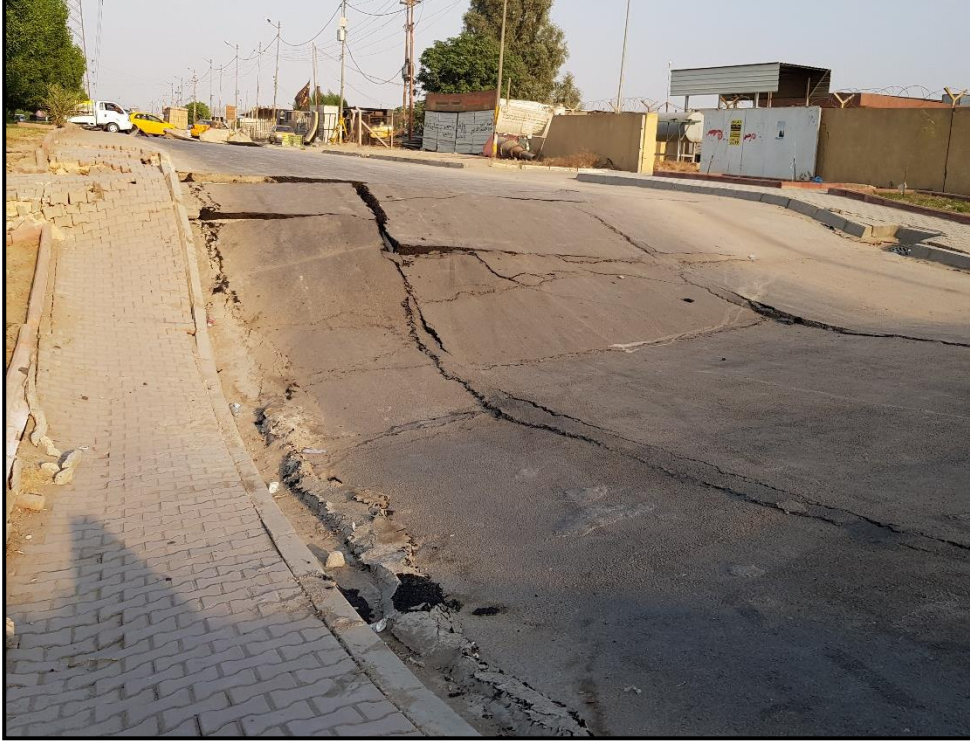
صورة (٥) موضع الخسفة بالنسبة لمحطتي ضخ مياه الصرف الصحي ( R2B, R3 ) التابعة لقطاع بلدية الكاظمية، حيث يظهر على الجانب الأيمن باب الدخول الى الدائرة باللون الأبيض

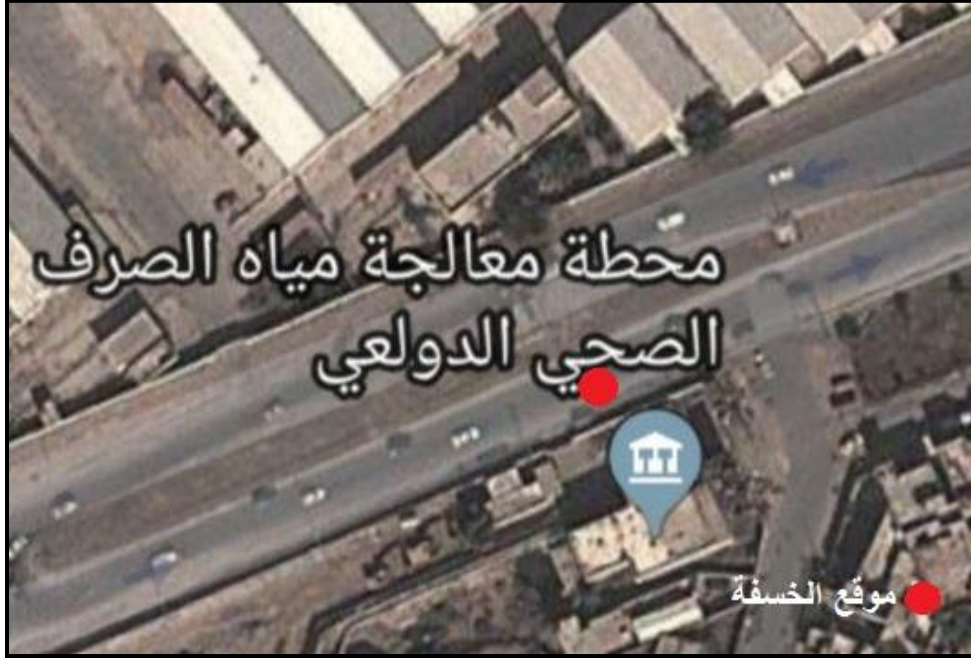
صورة (٦) موضع الخسفة من محطة معالجة مياه الصرف الصحي قاطع بلدية  
الشعلة يقابلها على الجانب الآخر مخازن مركز الفارس التموينية

وعلى الجانب الآخر من الطريق، توجد مخازن شاي الدباش التابعة لمركز الفارس الترميني صورة (٦)، مما يعني أن الطريق كان يتعرض باستمرار لأحمال ثقيلة ناتجة عن حركة الشاحنات المحملة بالبضائع التي كانت تُنقل من وإلى مخازن الدباش، تسبب الثقل المستمر لهذه الأحمال في خروج الماء المحصور من فراغات وتجاويف التربة والذي كان قبل خروجه يولد ضغطاً يحافظ على تماسك كتلة التربة ككتلة واحدة، ولكن حال خروجه بسبب الأحمال أرغم حبيبات التربة الرملية على الاندماج مع

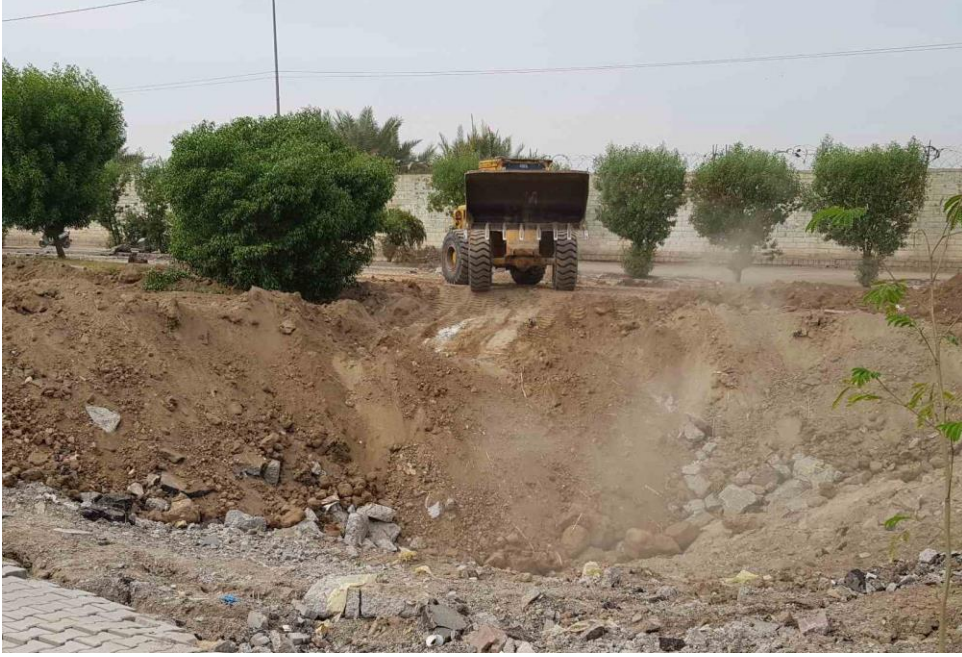
صورة (٧) طمر المنطقة المتضررة باستخدام التربة الطينية كمادة دفن سطحية

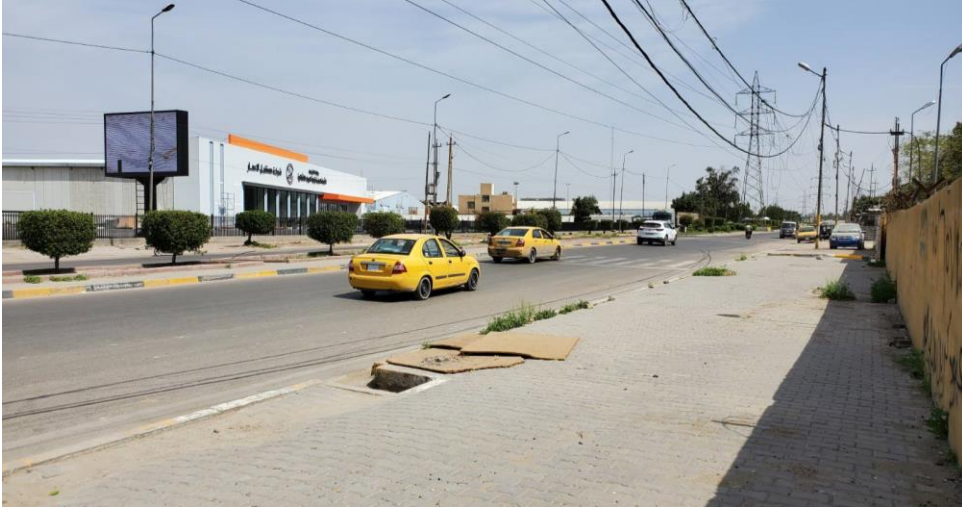
صورة (٨) إعادة تبليط الشارع المتضرر فوق موضع الخسفة

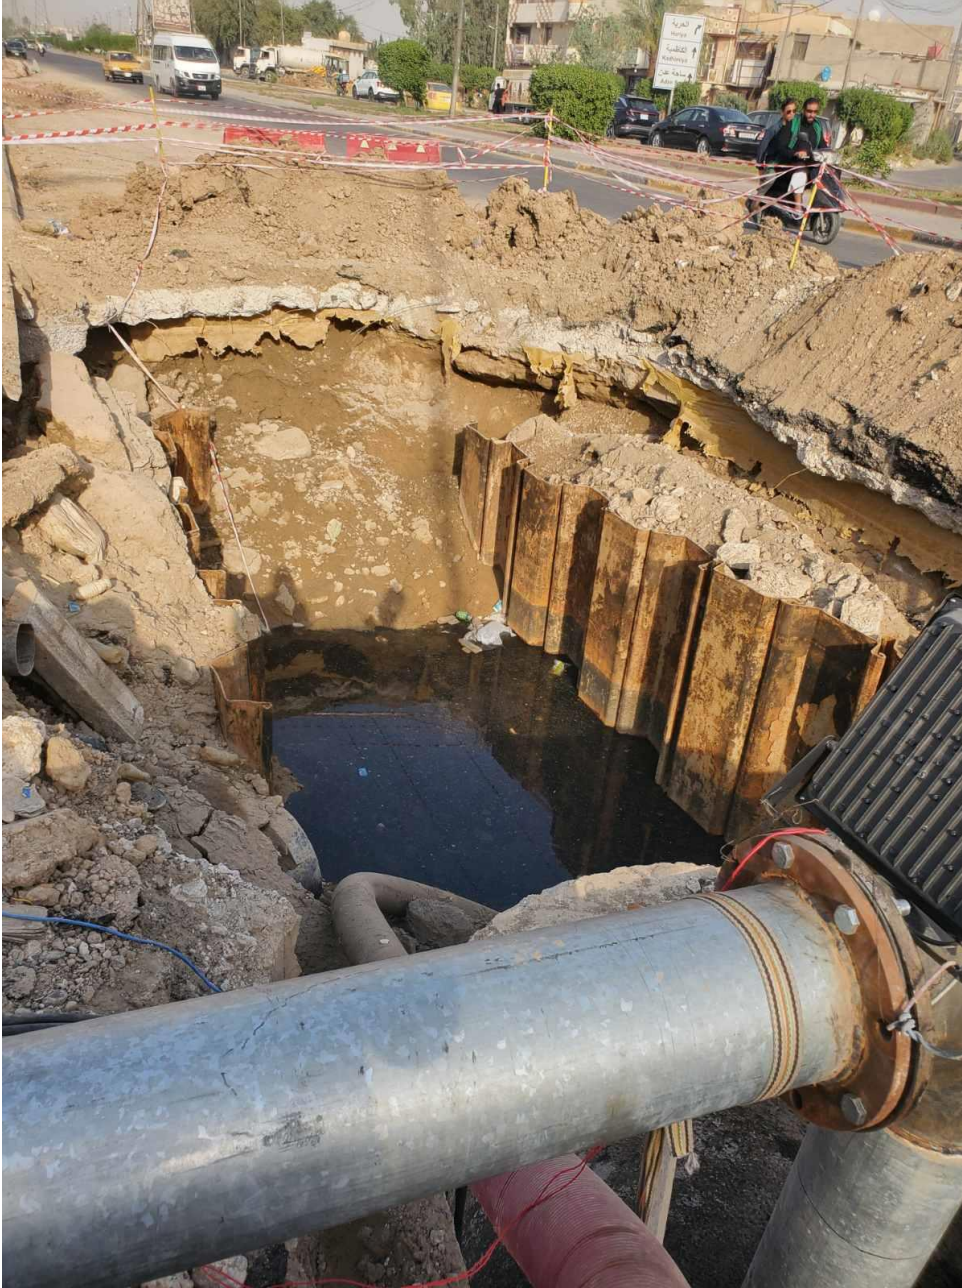
صورة (٩) عمليات الحفر الجارية للشارع الذي حصلت فيه الخسفة والقريبة من  
موضع الإنخساف وتظهر مياه الصرف الصحي مكشوفة

وصل عمق الانخساف في خسفة مخازن الفارس التموينية إلى حوالي (٣) أمتار، ووفقاً لما تحدث به مهندس الصيانة المسؤول عن الموقع (محمد جبار رشم) عند مقابلته، تم تغيير مسار أنبوب الصرف الصحي لمنع تسرب المياه مستقبلاً، وتكرار حصول الانخساف كما تم ردم المنطقة المتضررة باستخدام التربة الطينية كمادة دفن سطحية، صورة (٧)، وتمت إعادة تبليط الشارع المتضرر صورة (٨)، ولكن عند مرور المركبات على موضع الخسفة يشعر الراكب بهبوط واضح لسطح الأرض أثناء سير المركبة، وإلى هذه اللحظة التي تختتم بها الباحثة كتابة بحثها عن الخسفة موضوع الدراسة تجري عمليات حفر للشارع نفسه بعيداً عن موقع الانخساف بحوالي (١٠٠) متر، وتظهر مياه الصرف الصحي لمحتطاً (R2B, R3) مكشوفة، وكما يظهر بالصورة (٩).
