The Urban Deterioration of Housing in the City of Holy Karbala (The Abbasiyah District as A Model)

التداعي العمراني للوحدات السكنية في مدينة كربلاء المقدسة (محلة العباسية انموذجا)

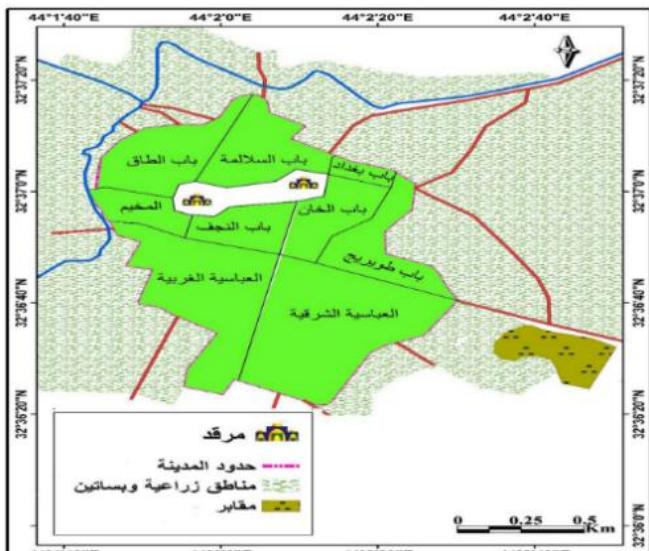
خريطة (2): المحلات السكنية في مدينة كربلاء القديمة خلال المرحلة الأولى

تمثل محلات العباسية الشرقية والغربية القديمة المنطقة التقليدية ، خريطة (2) ، وتعبر عن الموروث العماني في المدينة كونها من المحلات القديمة . إذ يعود تاريخ بناءها إلى بدايات المرحلة الثانية (مرحلة التوسيع) من مراحل نمو مدينة كربلاء القديمة . إذ توسيعت مدينة كربلاء عمرانياً وامتدت نحو الجنوب بعد ان هدم سورها من جهة باب النجف في عهد الوالي مدحت باشا ، وبنىت المحلة الجديدة التي عرفت باسم العباسية التي امتدت وتوسيعت وانقسمت إلى قسمين هما (ال Abbasia الشرقية وال Abbasia الغربية) ويفصل بينهما شارع العباس

، خريطة(2) ، وبذلك أصبحت مدينة كربلاء تقسم الى قسمين : الأول القديم (كرباء القديمة .اما القسم الثاني فهو القسم الذي خطط في ولاية مدحت باشا عام 1869م وبنية بأسلوب هندسي بديع شكل (1) ، وجاء هذا التوسيع والتطور بما فيه تخطيط المدينة استجابة لنمو عدد السكان وتطوره وعدكم كفاءة المدينة للمطلبات الوظيفية والخدمية لهم ، وتمثل التوسيع بتطوير محلة جديدة من خلال فرز أراضي وتوفير خدمات [2] .

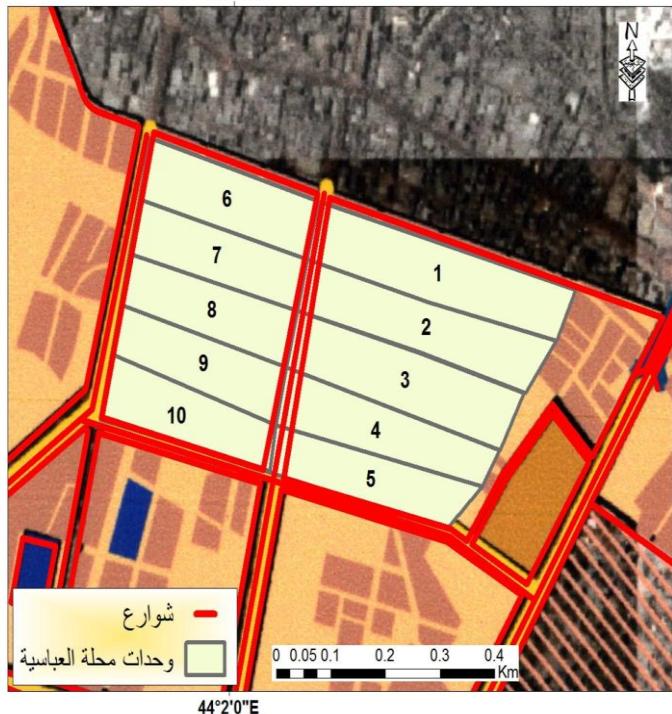
خريطة (3): وحدات محلة العباسية (الشرقية والغربية)

تقسيم المحلة المكون من محلتين (العباسية الشرقية والعباسية الغربية) تقسيماً افتراضياً بالاعتماد على حدود الشوارع إلى عشرة مناطق في كل قسم ، خريطة (3)، إلا أن أكثرهما تأثيراً :-

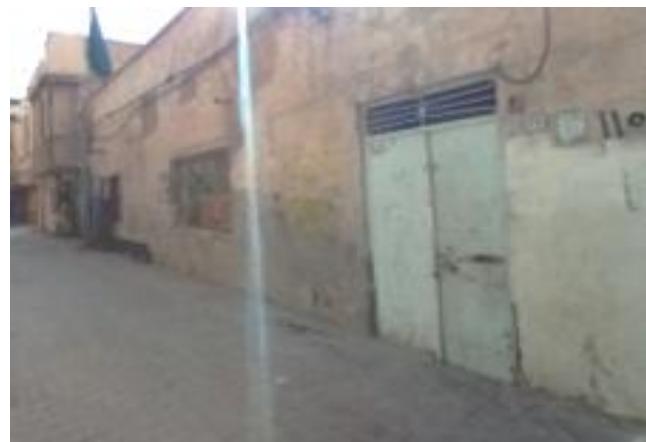
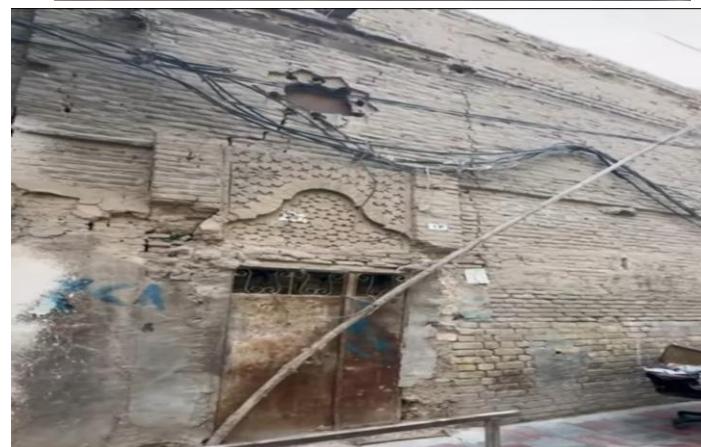
صورة(1): وحدات سكنية قديمة

والترميم ، والهدم فضلاً عن تغير استعمالات الأرض من الاستعمال السكني إلى الاستعمال التجاري وخاصة المساكن التي تقع على الشوارع الرئيسية والتجارية ، فضلاً عن أن هذه المساكن تعاني من عجزها عن تقديم خدماتها بسبب قدمها ورداة الخدمات فيها وعدم عناية أصحابها بصيانتها بشكل دوري مما يجعلها متداعية عمرانياً وعاجزة عن تلبية المتطلبات المعيشية والصحية لساكنتها .

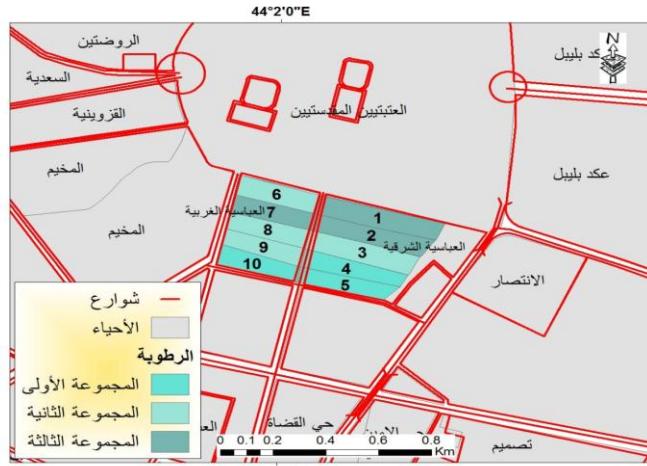
خريطة (5): عامل الرطوبة لوحدات محلة العباسية

يعد مؤشر الرطوبة الأكثر تأثيراً ووضوحاً في تداعي الوحدات السكنية في منطقة الدراسة من خلال ظهور مؤشرات للداعي الحضري والتي كانت تحصل على عامل الرطوبة وتتمثل بـ(تغير وجهة المبني ، ومبني لا يصلح للسكن ، وانخفاض الأرضية الأمطار ، المياه الجوفية ، تسرب المجرى .. الخ) ، وتبقى الرطوبة المسيطرة والعدو اللدود للمبني ، ويتبين من الخريطة (5) جدول (6) تأثير عامل الرطوبة على قطاعات محلة العباسية (الشرقية والغربية) :

المجموعة الأولى : نلاحظ في محلة العباسية الشرقية ان الوحدات رقم (4) و(5) تعد أقل تأثيراً بعامل الرطوبة ويرجع السبب في ذلك الى قيام السكان بالعديد من الإجراءات منها الترميم وعمليات الإصلاح وإعادة البناء . اما في محلة العباسية

الغربية فنلاحظ ان الوحدة رقم (10) كان اقل تأثيراً بهذا العامل بسبب موقعه مقارنة عن باقي الوحدات في محله.

المجموعة الثانية: تضم هذه المجموعة الوحدة (3) في محله العباسية الشرقية والوحدات (6) و (9) في محله العباسية الغربية ، اذ ازدادت نسبة الرطوبة فيها مقارنة مع المجموعة الأولى مما ادى الى ارتفاع نسب التداعي والتهرا العمراني فيها. اذ تبقى الرطوبة العدو اللدود والمسيطر على الوحدات السكنية في منطقة الدراسة ، ونتيجة لضعف المردود المالي لسكان منطقة الدراسة واهماهم للصيانة والترميم في حالة استأجرا المبني او عدم التفرغ ، وضعف الامكانات الذاتية غير المادية لإجراء الترميمات [9]، يتبيين من خلال الدراسة الميدانية واستمرار الاستبيان ان اكثر من نصف المبحوثين في العباسية الشرقية اكدوا بان عامل قلة الامكانات للعوائل الساكنة ، وعدم قيامهم بترميم والصيانة الدورية المستمرة لتجديد الوحدات السكنية مما ادى الى زيادة تداعيها العمراني.

المجموعة الثالثة: تتضمن هذه المجموعة الوحدات (2) و (7) التي تمر بمرحلة الحضيض بسبب ارتفاع نسبة الرطوبة فيها نتيجة لتفاقم حالة التداعي الحضري للوحدات السكنية. اذ اعطت اعلى نسبة لتأثير عامل الرطوبة في تداعي الوحدات السكنية .

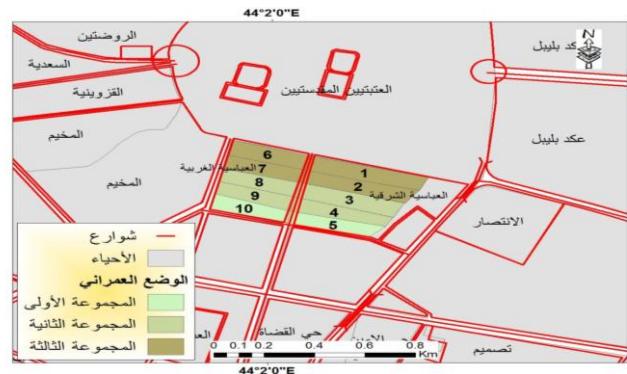
خريطة (4): الوضع العمراني للوحدات المساحية في محلة العباسية

1- الوضع العمراني: يضم هذا المؤشر، جدول (6) ، خريطة (4):-

المجموعة الأولى : تتميز هذه المجموعة بالوحدات المساحية رقم (5) لتكون أفل الوحدات التي تظهر فيها مسببات التداعي العمراني مقارنة مع وحدات محلة العباسية الأخرى بسبب كبر حجم الترميم وإعادة التأهيل والبناء ووجود مباني ذات طراز غربي صورة (2).وكما ذكرنا سابقاً ان معظم الوحدات السكنية في منطقة الدراسة يعود تاريخ بناءها إلى خمسينيات القرن الماضي ونظراً للتغير الذي حدث على مواد البناء ، فضلاً عن تعدد الطوابق المكونة للمسكن والتي تتجاوز الطابقين خاصة في محلة العباسية الشرقية، كان هذا المتغير له اثر سلبي على البنية الطبيعية للمنطقة . وإلى جانب ذلك المتغير فقد كان لمتغيرات المنافسة والرطوبة والقطع أدواراً معينة في التأثير على الوحدات السكنية .

المجموعة الثانية: يشمل قطاع (3) و(4) في محلة العباسية الشرقية والوحدة رقم(8 و9) في محلة العباسية الغربية ، إذ ارتفعت نسبة مسببات الوضع العمراني، بسبب وجود العديد من المباني التي تعاني من تخسف في أرضية الأبنية والتغير في الاستعمال أراضي خالية من البناء فضلاً عن تأثر المنطقة بمتغيرات البنية الطبيعية والمياه الجوفية واهتمال الصيانة، جدول (6).

المجموعة الثالثة : تعد هذه المجموعة في عموم منطقة الدراسة تأثيراً ملحوظاً بشكل كبير بكافة المتغيرات المسببة للداعي العمراني في محلة العباسية (الشرقية والغربية) ، وتعطي نسب مرتفعة لمؤشر تكسف المبني ووجود استعمال إضافي للسكن ، وشملت الوحدات (1) و(2) في العباسية الشرقية (6) و(7) في العباسية الغربية. إذ يعد عامل المنافسة وتبديل الاستعمال السكني إلى تجاري العامل السبب الرئيسي لداعي وحدات السكنية فضلاً عن وجود العديد

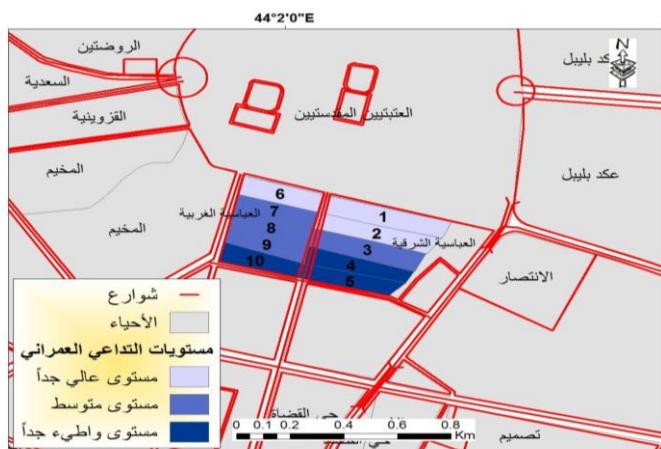
خريطة (6) : مستويات التداعي العماني في محلة العباسية

من خلال الجدول (8) والخريطة (6) تبين ان منطقة الدراسة كانت ولازالت تعانى من مجموعة من مسببات التداعي العماني على وحداتها السكنية مما ادى الى تداعي قسم منها وفقدان معلم القسم الآخر فضلا عن ظهور ازمة السكن ، مما ادى الى ظهور ثالثة مستويات للتداعي العماني وهي كالتالى :-

عن القرارات البلدية والرطوبة ، دورا بارزا في تشكيل هذا النطاق كما موضح في الخريطة (6) والجدول (8) ، اذ تأثرت المباني ضمن هذا المستوى بمتغيرات وضم هذا المستوى الوحدات رقم (1و2و6) في منطقة الدراسة

• **مستوى متوسط** : ويشغل هذا المستوى مساحة واسعة ضمن منطقة الدراسة وخاص في محلة العباسية الغربية ، وخاصة الوحدات السكنية التي تقع على الشوارع الرئيسية والتي تحظى بتطور مستمر ، وترواح النسب فيه بين (-1.51-1.54) ، ومن المتغيرات التي شكلت هذا المستوى من التداعي السكنى هي المنافسة ، وتبديل واجهة البناء واستعمال اضافي للسكن مبني مستعمل لغير السكن .

• **مستوى واطي جداً** : وشكل نسب تراوحت بين (8.99-5.91) ، ومن اهم المتغيرات المسببة هي القطع (مبني مجزء لسبب ما) وقرارات البلدية والمنافسة ونظرا لوقع الوحدات على الشوارع الرئيسية واطراف المحلة فقد رافقها غزو للاستعمالات الحضرية ، فضلا عن تهدم المستمر لما تبقى من مساكن تراثية

• **مستوى عالي جداً** : تمثل في مساكن محلية العباسية الشرقية وال Abbasia الغربية ، وكان لتغير الزمن واهمال الصيانة والمنافسة وسوء الاستعمال فضلا
