طريق (بغداد-كركوك) بين التأهيل والصيانة

المستخلص :-

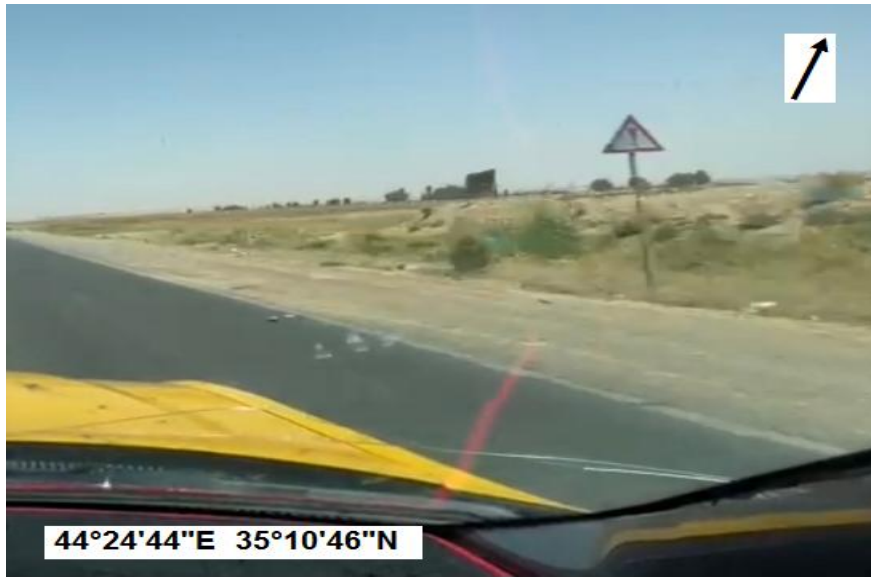
الصورة (1)

تعني هذه العلامة عن وجود خطر بعد مسافة تسمح في معالجة الموقف المحذور، وذلك لتلافي وقوع السائق في خطر، وتأخذ قطعة التحذير شكلاً مثلثاً بأطوار خارجي، مطلي باللون الاحمر، ويكون الرمز باللون الاسود، وتوضع على جانبي الطريق و الجزرات الوسطية⁽²⁾، وفيما يخص بطريق منطقة الدراسة، ومن خلال الدراسة الميدانية تخلص أغلب مقاطع الطريق من العلامات التحذيرية، الا في بعض المقاطع وتكاد تكون غير واضحة المعالم بفعل التغييرات الجوية، كما وتوجد داخل مراكز الاقضية والنواحي التي على مسار الطريق، وان عدم وجود العلامات التحذيرية يؤثر وبشكل كبير على مستخدم المركبة وقد يؤدي الى وقوع الحوادث المرورية ينظر الصورة (1).

العلامات التحذيرية غير واضحة المعالم في طريق منطقة الدراسة (قضاء داقوق)

- 1- تلبيط الطريق والعمل على صيانة الاجزاء المتضررة ، ومعالجة التخسفات بمواد قادرة على تحمل المركبات ذات الحمل الثقيل .
- 2- العمل على تزويد الطريق بكافة العلامات والارشادات المرورية، والتي تعمل على حماية المركبات من الحوادث المرورية.
- 3- العمل على تزويد مقاطع الطريق بالانارة .
- 4- إعادة تثبيت وترميم الحواجز على جانبي الطريق، بما يضمن سلامة المركبات على الطريق.
- 5- العمل على إعادة تأهيل الجزرات الوسطية ورفع المخلفات على جوانب الطريق.
- 6- تزويد مقاطع الطريق كافة بكاميرات ذكية، والتي من شأنها أن تعمل على تأمين الطريق والحركة المرورية.

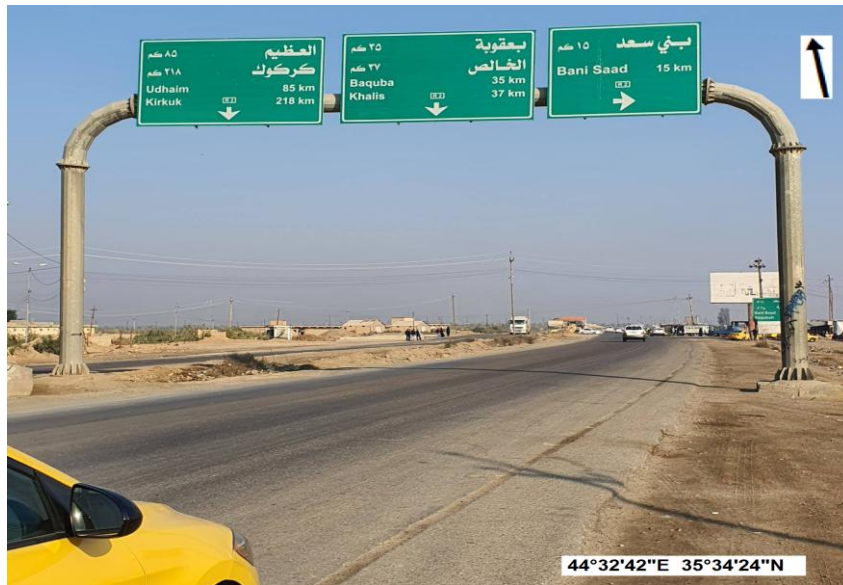
تزود مستخدم الطريق بالارشادات، خلال أستخدامهم للطريق وقد تأخذ شكلا مستطيلا، توضع أسماء وأبعاد وارقام الشوارع والمسافات، وتكون الرموز بالون الاسود أو الاحمر وبخلفية بالون الابيض، وتوضع في الطرق الرئيسية أو الخارجية، من خلال الدراسة الميدانية تبين وجود العلامات الارشادية على أمتداد مسار الطريق، مما تعمل على أرشاد مستخدم المركبات من التزود بمعلومات عن الوحدات الادارية والمسافة⁽⁴⁾ خلال الحركة ينظر الصورة (2)

العلامات الارشادية على طريق منطقة الدراسة

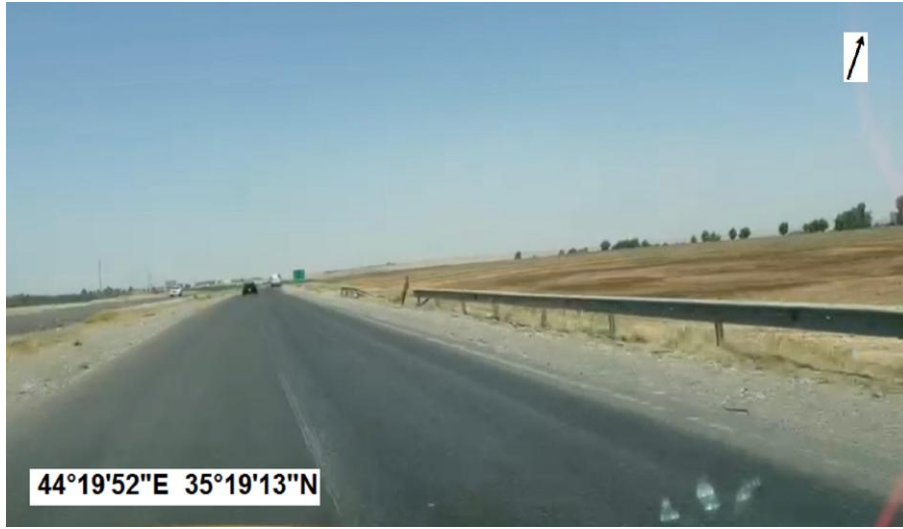
الصورة (3)

تصمم حواجز الصدمة لمنع خروج العربة عن الطريق في حالة الاصطدام، اذ تقوم على أمتصاص من قوة الصدمة، وتعمل على توجيه المركبة بمحاذاة الحاجز وبسرعة أقل، عوضا عن أندفاعها خارج الطريق وتعد من أهم الامور الاساسية لتأثير الطريق، وذات أهمية كبيرة خاصة في حالة قيادة المركبة في الليل⁽⁵⁾، ومن خلال الدراسة الميدانية لطريق منطقة الدراسة، لوحظ أنعدام الحواجز ولمسافات كبيرة، وان أغلبها قد تعرض الى عمليات السلب بعد أحداث عام 2003، كما أن وفي حالة وجودها في أماكن أخرى فانها تكون متضررة وتعاني من أهمال كبير، وهذا مما يعرض سائقي المركبات في حالة وقوع الحادث الى تعرضهم الى أصابات شديدة، فضلا عن تحطم المركبة وبشكل كبير ينظر الصورة(3).

حواجز الصدمة في طريق منطقة الدراسة في (قضاء داقوق)

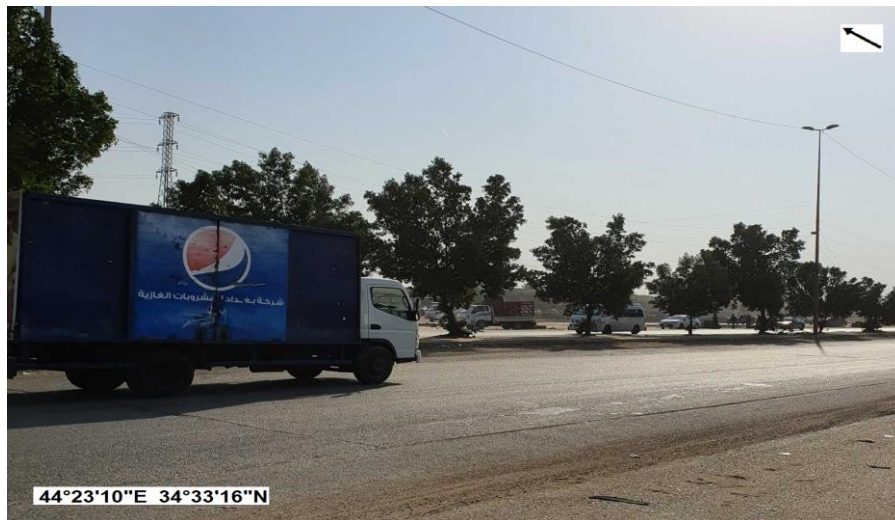
الصورة (4)

تعد أنارة الطريق من إحدى أهم مكونات تأثيث الطريق ، وتتواجد في مناطق التقاطعات اذ تعمل على توضيح وأتساع الرؤيا، لقائد المركبة لمشاهدة الطريق ، بشكل أكثر وضوحا لتلافي وقوع الحادث، وخاصة خلال فترات القيادة ليلا⁽⁶⁾، ومن خلال الدراسة الميدانية لوحظ وجود الانارة في بداية طريق منطقة الدراسة في كلا من قضاء الزهور والراشدية فضلا عن وجودها في قضاء كركوك، في حين تفتقد بقية مقاطع الطريق الى الانارة والمسافات كبيرة ،مما يؤثر وبشكل كبير على قائد المركبة من القيادة ليلا، اذ أن الاعتماد فقط على ضوء المركبة يسبب صعوبة تميز معالم الطريق خارج منطقة سقوط الضياء ، فضلا عن أن ضوء المركبة في الاتجاه المعاكس سوف يؤثر وبشكل كبير على مدى الرؤيا ، مما يؤدي الى وقوع الحادث المروري ينظر الصورة (4)و(5).

الانارة على طريق منطقة الدراسة في قضاء الزهور

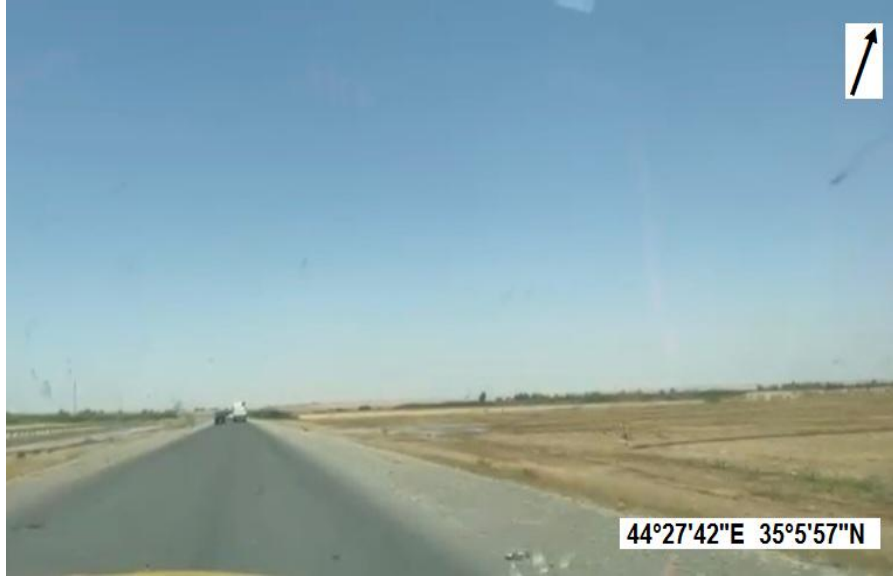
الصورة (5)

خلو طريق منطقة الدراسة في (قضاء داقوق) من الانارة

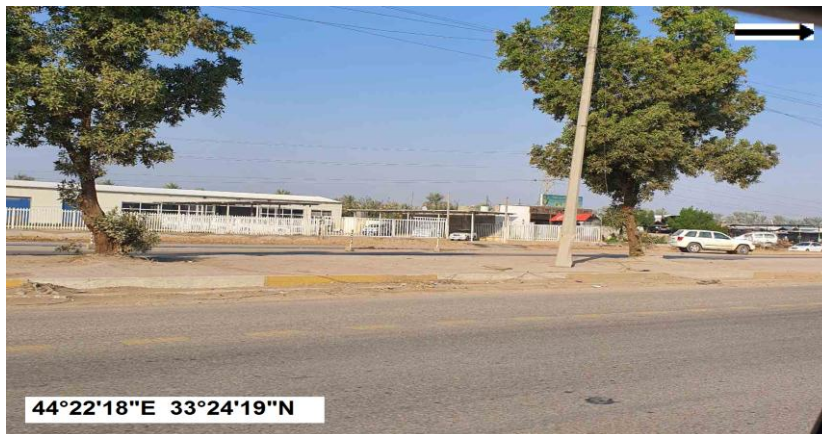
مساحة من الارض يتراوح عرضها بين (3-6) م، تمتد بأمتداد الطريق وتكون وسطية، بين مسار الذهاب والاياب للطريق ومن فوائدها أنها تفصل الحركة بين الاتجاهين⁽⁷⁾، كما تعد حيز لتمديدات الخدمية من الكهرباء والاتصالات على مسار الطرق، أو لتوقف العربات لحالات الطارئة، ويفضل زراعة الاشجار في الجزرات الوسطية لجمالية المسار وكمصدات للهواء المتعاكس، فضلا عن حجب وكسر الضياء المتعاقب بين الجانبين⁽⁸⁾، ومن خلال الدراسة الميدانية لوحظ أغلب الجزرات الوسطية على مسار الطريق تعاني من أهمال كبير، فيما عدا بداية طريق منطقة الدراسة، اذ تم تشجير الجزرة الوسطية من قبل بلدية الشعب وقضاء الزهور، أما بقية الجزرات الوسطية على أمتداد مقاطع الطريق، مهمله بدون تشجير و انعدام الجزرات الوسطية وتراكم النفايات على بقية مقاطع الطريق وعلى جانبية ينظر الصورة (6) الصورة (6)

التشجير في الجزرات الوسطية في بداية طريق قضاء الزهور

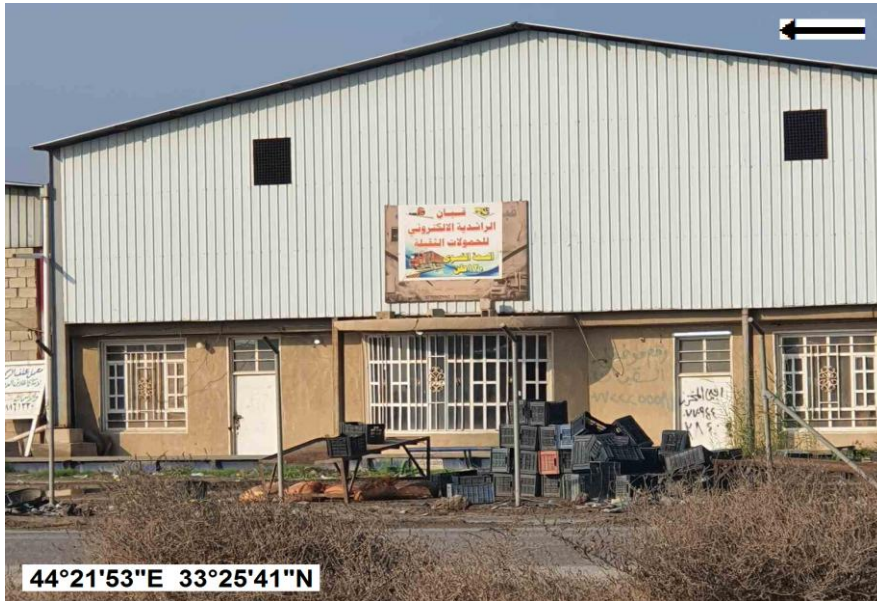
الهدف الاساسي من انشاء تلك المحطات ، هو حساب الحمولة الزائدة وماقد يسببه من اضرار بشرية ومادية، أذ تؤثر بشكل كبير على شبكات الطرق والجسور، وغيرها من البنى التحتية للطرق، كما وتجبر سائقي المركبات الى الالتزام بالضوابط الخاصة بوزن حمولة المركبة ويكون مكانها عادتا" في بدايات الطرق الخارجية أو قريبة من مداخل المدن بمسافة⁽⁹⁾، وفيما يخص محطات الوزن على مسار الطريق، فهناك محطة وزن الراشدية على طريق (بغداد-كركوك)، ومحطة وزن العظيم على طريق (خالص- عظيم) والتي تعمل بوتيرة جيدة ولمدة (24) ساعة، للسيطرة على الاحمال القادمة من كركوك وأقليم كردستان، أما محطة تازة والتي على طريق (بغداد-كركوك)، ومحطة وزن كي وان على طريق (كركوك - دبس) فهي منجزة لكن متوقفة عن العمل ينظر الصورة (7) و(8).

محطة الوزن على طريق منطقة الدراسة في قضاء الراشدية

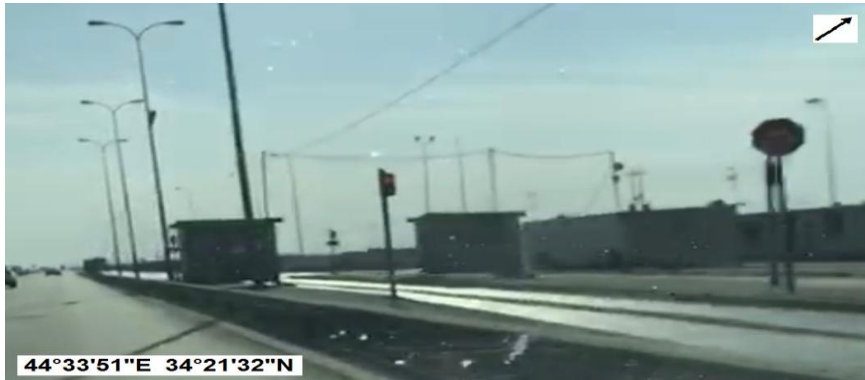
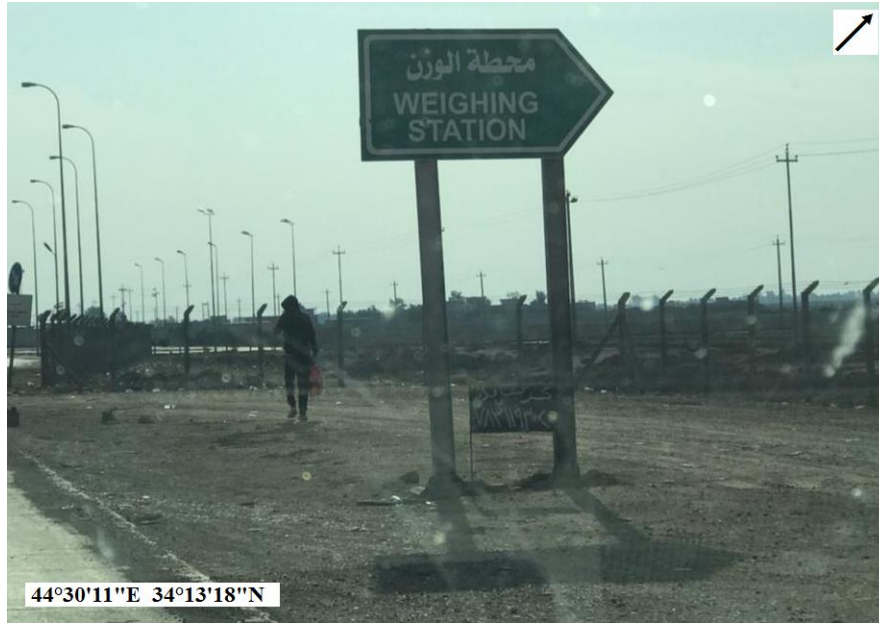
الصورة (8)

(أ)، (ب) محطة الوزن على طريق منطقة الدراسة في (ناحية العظيم)

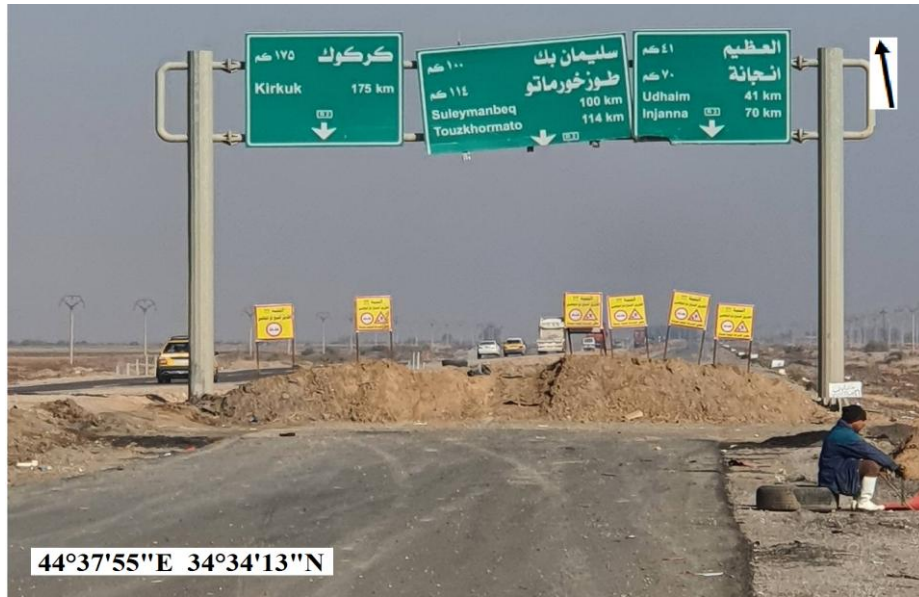
الصورة (11)

ثالثاً:- المقطع الثالث العظيم-أنجانه :- بطول (30)كم ويشمل قلع الاجزاء المتضررة، وفرش طبقة من الاسفلت وتعديل الجزرات الوسطية ، واعاده تأثيث المقطع بالعلامات المرورية والارشادات وتثبيت وتعديل الحواجز على جوانب الطريق.

صيانة مقطع (العظيم- أنجانه)

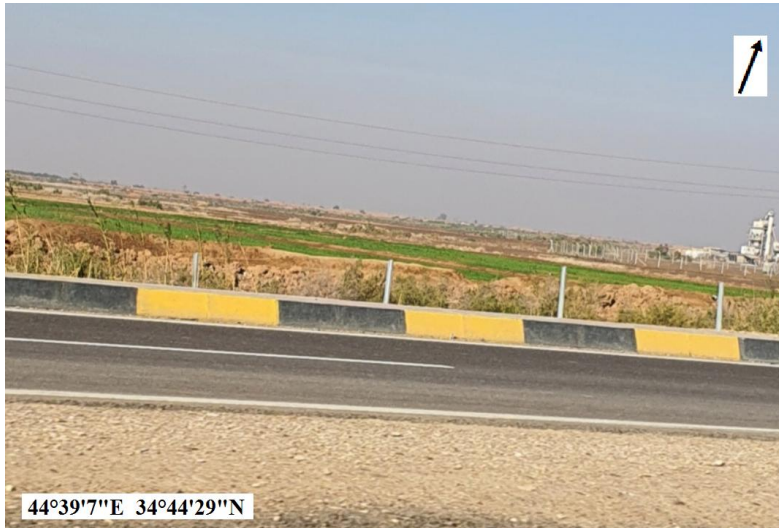
الصورة (12)

خامساً:- **المقطع الخامس (طوزخورماتو-كركوك)**:- بطول (58) كم للممرى الذهاب والاياب، ومن أنجانه الى طوزخورماتو بطول (46) كم، لممر الاياب فقط، وتضمن أعمال حسب مقاطع من الطريق ومن ضمنها مدخل(قضاء طوزخورماتو) وفرش الطبقة لتعديل المقطع فضلا عن إضافة العلامات المرورية وتعديل وأضافة الاسيجة الوقائية⁽¹⁴⁾ الصورة (11)،(12).

تنشيت الدعامات وصيانة حواجز الصدمة على مقاطع الطريق قي (ناحية العظيم)
