## إدارة مخاطر التدهور في المباني الأثرية في مدينة بابل الاثرية: معبد عشتار أنموذجاً

## **Risk Management of Structural Degradation in Archaeological Buildings within the Ancient City of Babylon: The Ishtar Temple as a Case Study**

#### المبحث الأول: المعاينة الحقلية (Field Inspection) وتوصيف مظاهر التلف الراهنة لمعبد عشتار

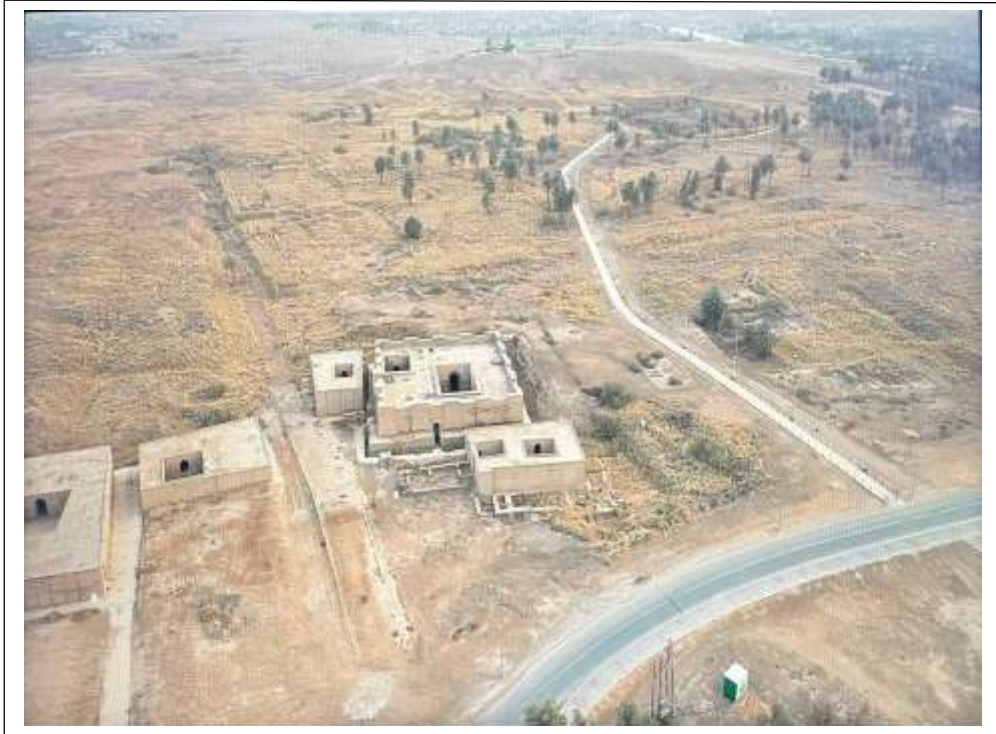
### صورة رقم (1) صورة ميدانية للباحث بواسطة طائرة الدرون توضح شكل المعبد

يقع معبد عشتار في الحافة الشرقية لشارع الموكب والى الغرب من معبد نابو- شا- هار. وهو محاط من الشمال بالبيت البابلي رقم 4. وقريباً من القصر الجنوبي للملك نبوخذ نصر كما موضح في الصورة رقم 1 ( رشيد، فوزي، ص105) ويُعزى تشييد المعبد بشكل أساسي في هندسته الشاخصة اليوم إلى العصر البابلي الحديث (Neo-Babylonian Period)، وتحديدأ في عهد الملك نبوخذ نصر الثاني (605-562 ق.م)، حيث كُرس المعبد لعبادة الآلهة "عشتار الأكادية" إلهة الحب والحرب في البانثيون البابلي (رو، جيرارد، حسين علوان، 1986 ص324).

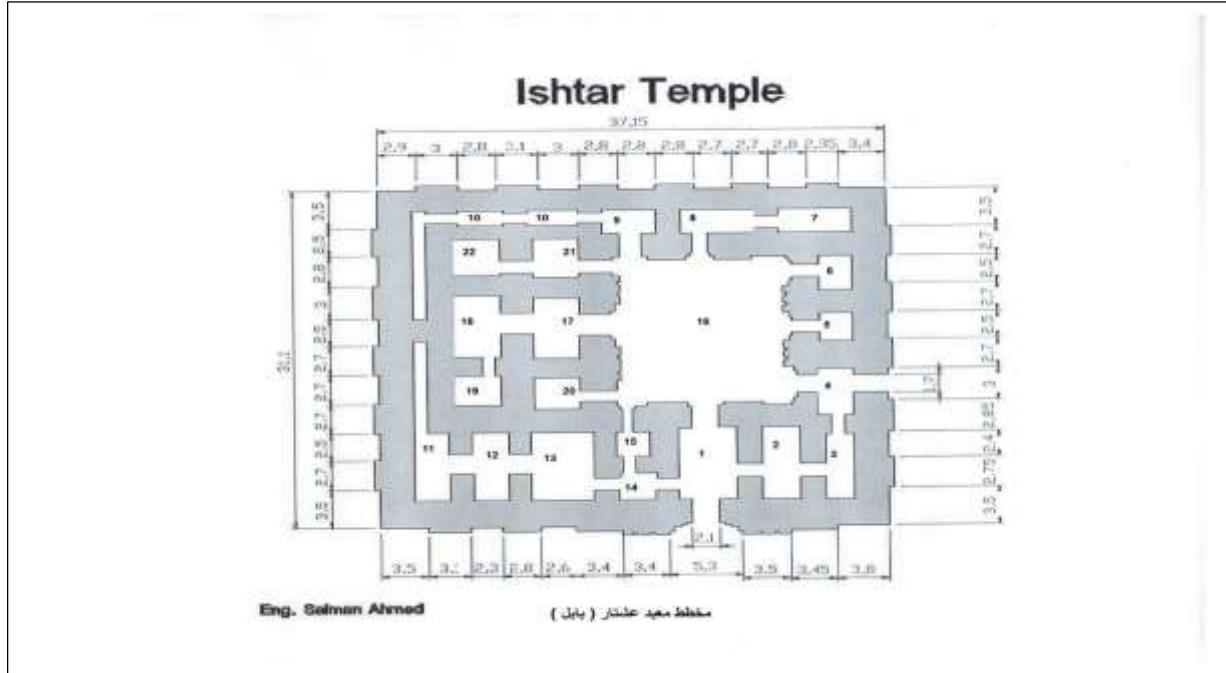
وقد أسفرت التنقيبات الأثرية النظامية التي أجرتها البعثة الألمانية برئاسة "روبرت كولوي" في مطلع القرن العشرين، وتلتها أعمال التنقيب والصيانة للمديرية العامة للآثار والتراث العراقية، عن كشف المخطط الكامل للمعبد (ينظر للصورة رقم 2)؛ وتبين أنه يتبع التخطيط البابلي القياسي للمباني الدينية؛ حيث يتألف من مدخل رئيسي محاط ببرجين يؤدي إلى فناء مكشوف (ساحة وسطية)، تحيط به الغرف والمرافق الإدارية والطقسية، وينتهي بالـ "المحراب" أو قدس الأقداس (Cella) (العباسي، عبد الجواد، 1988، ص114). وقد شيدت جدران المعبد الضخمة بالكامل من كتل "الطوب اللبن" وملاط الطين، في حين استُخدم "الأجر" المشوي في الأرضيات والأسس ببعض قطاعاته لحمايتها من تأثيرات الرطوبة الأرضية (السهم، سعيد جاسم، 2004، ص 310).

لوحة رقم(2): مخطط هندسي يوضح مسقط معبد عشتار في بابل وتقسيماته الفراغية الداخلية- مفتشية اثار بابل.

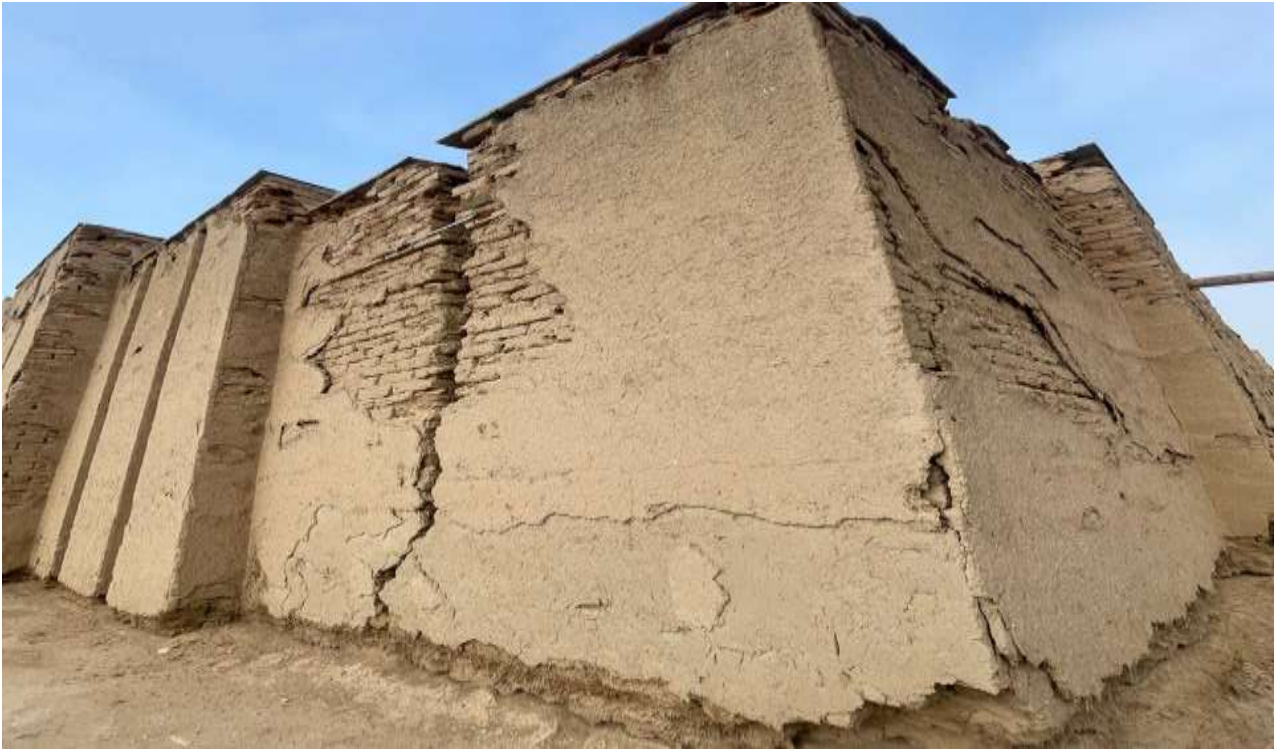
كشفت المعاينة العيانية الدقيقة للأسطح الخارجية لجدران المعبد عن وجود تآكل حاد ونخر مستمر في القشرة السطحية لقوالب اللب والأجر (ينظر صورة رقم 3). ويعزى هذا التدهور ميكانيكياً إلى ألحت الميكانيكي (Mechanical Abrasion) الناتجة عن الرياح السائدة المحملة بالحبيبات الرملية الخشنة التي تعمل كأداة صنفرة طبيعية مستمرة لواجهات المعبد الدينية (قدوري، وليد خالد، 2020، ص 28). يتكامل هذا التأثير الفيزيائي مع ظاهرة الإجهاد الحراري (Thermal Stress) الناتج عن التباين الحاد في درجات الحرارة بين الليل والنهار (Diurnal Temperature Range) ، حيث يؤدي التعاقب المستمر لعمليات التمدد والانكماش الميكانيكي للمكونات المعدنية للطين إلى إضعاف قوى التماسك الداخلية (Cohesion) للمادة الأثرية، مما يترتب عليه تفتت السطح (Pulverization) وفقدان الكتلة الإنشائية (Loss of Mass) لسمك الحوائط الحاملة بالتدريج ( Feilden, Bernard M, 2003, p 89).

صورة رقم (3) صورة ميدانية توضح مظاهر التجوية الرياحية (Aeolian Weathering) وتفتت الأسطح السفلية لقوالب اللبن في الواجهة الشرقية لمعبد عشتار

#### التقوية السطحية وإعادة تأهيل الملاط التضحية (Surface Consolidation - Sacrificial Rendering):

حفاظاً على المظهر البصري والمادي للأثر، ولضمان نفاذية بخار الماء ( Vapor Permeability / Breathability) التي تتيح للجدران الطينية (التنفّس الطبيعي) وطرد الرطوبة الداخلية، يستبعد البحث تماماً استخدام المقويات البوليمرية الاصطناعية (كالراتنجات الأكريليكية الكتيمة) لكونها تحبس الرطوبة وتسرع بتساقط القشرة الأثرية. البديل العلمي هو استخدام المقويات الحيوية الطبيعية (Biopolymers) المستخلصة من صمغ نباتية متوافقة لإعادة ربط الحبيبات المتفتتة ميكانيكياً دون تغيير الخصائص الفيزيائية للسطح ( مصطفى، صالح لمعي، ص 210). يلي ذلك إعادة تطبيق طبقة التغطية الخارجية التقليدية (اللياخ الطيني المحسن)، والتي تمثل خط دفاع تضحي دائم (Sacrificial Layer) كفيل بامتصاص صدمات الحت والتعرية الرياحية وعوامل المناخ عوضاً عن جسم الجدار الأثري الأصيل (Crocì, Giorgio, Op. cit., p240).

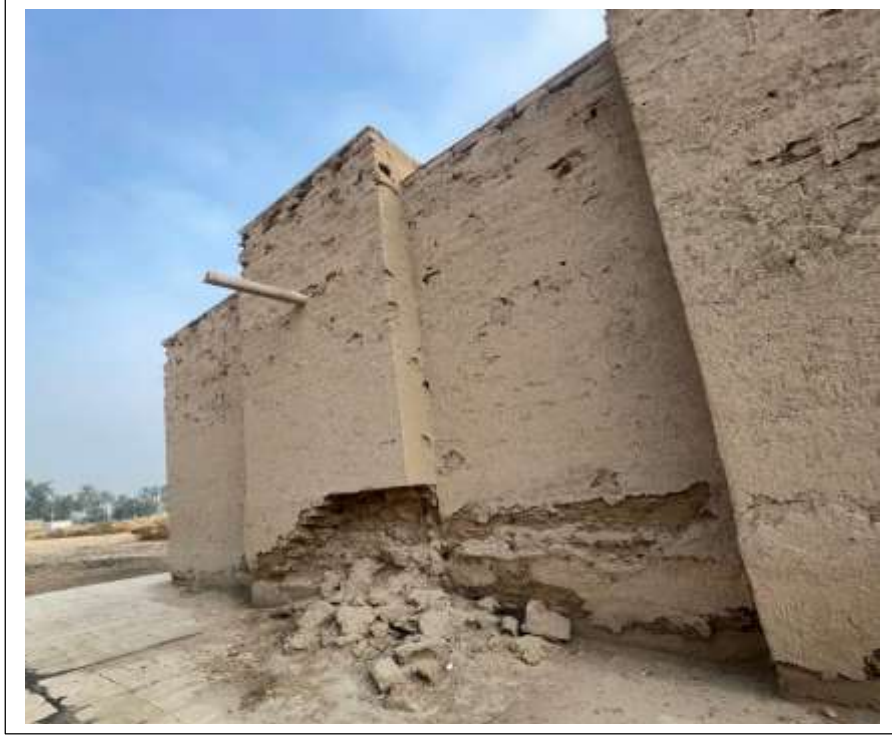
رصد الفحص البصري تراجعاً حاداً وفقداناً لخواص ملاط الطين التقليدي (Clay-based Mortar) المستخدم للربط والتشريك بين المداميك (Masonry Courses)، مما أدى إلى تفكك وانفصال قوالب اللبن عن بعضها البعض (ينظر صورة رقم 4). ويرجع هذا التحلل الإنشائي إلى العوامل الداخلية (Intrinsic Factors) المرتبطة بالتركيب المعدني (Mineralogical Composition) للطين البابي، لاسيما احتوائه على معادن الطفلة القابلة للانتفاخ (Swelling Clay Minerals) ( الهيئة العامة للآثار والتراث، 2019، ص 8). وتتأثر هذه المكونات سلبياً بالتعاقب بين فترات الجفاف وفترات الرطوبة، إذ تعمل مياه الأمطار الساقطة بشكل مباشر (نتيجة غياب الأسقف التغطية الوقائية) على

إحداث غسيل وسيلان للملاط (Mortar Leaching)، مما يحرم القوالب الأثرية من وسيلة نقل وتوزيع الإجهادات الرأسية (Stress Distribution) بشكل متوازن، مسبباً حدوث شروخ نافذة (Macro-cracks) تزيد من خطورة الانهيار الإنشائي المفاجئ (Sudden Structural Failure) (Crocì, Giorgio, 1998, p145).

صورة رقم (4) صورة ميدانية توضح سيلان الملاط الرابط (Mortar Leaching) وتفكك مداмик البناء في الواجهة الشمالية للمعبد نتيجة السيول الموسمية

الرأب البنيوي وحقن الشروخ بالملاط المتوافق (Compatible Structural Grouting):

تستلزم الشروخ الإنشائية الكلية (Macro-cracks) والفجوات البينية الناشئة عن هبوط التربة تدخلاً تقنياً لإعادة الكفاءة الاستاتيكية (Structural Efficiency) والربط البنيوي للحوائط الحاملة. يقترح البحث معالجة هذه التشققات عبر تقنية الرأب الإنشائي (Structural Healing) باستخدام ملاط حقن طيني ذي بنية مسامية متوافقة (Compatible Microstructure) فيزيائياً وكيميائياً وميكانيكياً مع خصائص اللبن الأصيل (فالح، حيدر حاتم، ص 35). يُحضّر الملاط من طين الموقع بعد غسله وتنقيته لحياض الأملاح، ويُطعم بمسحوق الآجر البابلي القديم الساقط كمادة بوزولانية طبيعية للتحكم في إجهادات انكماش الجفاف (Drying Shrinkage Stresses) وتفاذي الشروخ الارتدادية. ويتم دفع الملاط عبر قنوات مجسّة باستخدام منظومات هيدروليكية ذات ضغط منخفض جداً (Low-pressure)

(Grouting) لا يتجاوز (Bar 1) تفادياً لإحداث إجهادات طرد ميكانيكية قد تفتت حبيبات اللبن الأثري الهش المحيط بمسار الشرخ ( إسماعيل، بدوي محمد، ص 190 ).

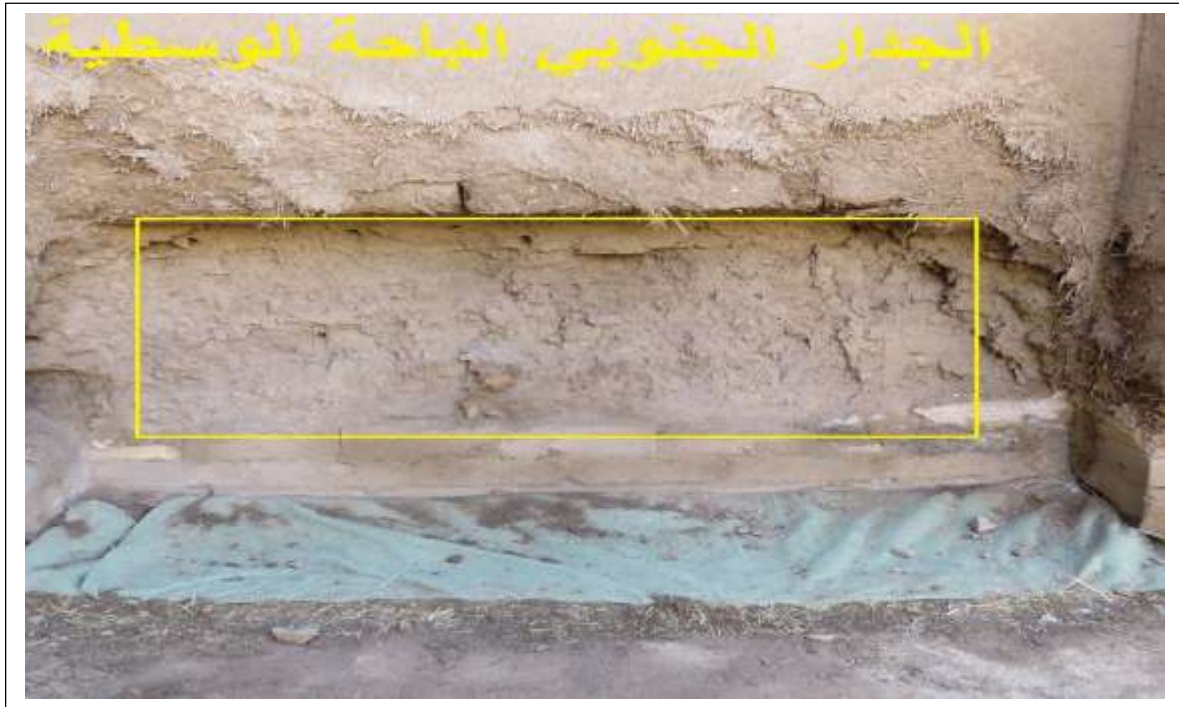
يعتبر التلف الكيميائي-الفيزيائي الناتج عن الأملاح من أعقد المشاكل التي تم تشخيصها في معبد عشتار، حيث لوحظ انفصال قشري وطبقي حاد للملاط الخارجي ولطوب اللبن نفسه (ينظر صورة رقم 5). وتحدث هذه الظاهرة بميكانيكية التبلور تحت السطحي للأملاح (Sub-florescence)، حيث تنمو بلورات الأملاح داخل المسامات الضيقة للطين (Pore Structure)، مولدة ضغوط تبلور هيدروليكية (Crystallization Pressure) تتجاوز مقاومة الشد (Tensile Strength) للمادة الطينية، مما يدفع الطبقات الخارجية للانفصال والسقوط في شكل قشور (Spalling/Flaking) (قدوري، وليد خالد، ص 34). كما رصدت الدراسة انتشاراً كثيفاً لتزهر الملحي السطحي (Efflorescence) على واجهات الجدران، وتحديدًا في الأجزاء السفلية القريبة من خط الأرضية (Ground Level) (Alejandro, A. B., and Chiari, 2012. p178). ويرجع مصدر هذه الأملاح بالدرجة الأساس إلى ظاهرة الخاصية الشعرية (Capillary Action)، حيث تعمل مسامات اللبن كأنابيب شعرية تسحب المياه الأرضية (Groundwater) المرتفعة والمشبعة بالأملاح القابلة للذوبان مثل الكبريتات

والكلوريدات نتيجة قرب الموقع من الشبكات الإروائية والأراضي الزراعية المحيطة بمدينة بابل. ومع تبخر المياه بفعل الإشعاع الشمسي، تتركز هذه الأملاح محدثة نخرأ كهفياً غائراً ( Alveolar Erosion ) (Honeycomb Weathering) في أسفل جدران المعبد وفقاً لما أثبتته الكشوفات الميدانية للهيئة العامة للآثار والتراث العراقية (إسماعيل، بدوي محمد، ص 115 ). ويترتب على هذا النخر تآكل ميكانيكي مستمر للقواعد الجدارية، مما يهدد بشكل مباشر ثبات المعبد واستقراره الجيوتقني ( Geotechnical Stability) وفقدانه لقدرة التحمل الإنشائي ( آدم، محمود عبد الحافظ محمد، ص 215).

صورة رقم (5) صورة ميدانية توضح التزهّر الملحي (Efflorescence) وظاهرة النخر الكهفي (Alveolar Erosion) في أسفل الجدار الجنوبي الباحة الوسطية للمعبد بفعل الخاصية الشعرية

التحكم الهيدرولوجي في الرطوبة الشعرية الصاعدة (Capillary Rise Control):

لما كان التملح والنخر في قواعد المعبد نتاجاً مباشراً لـ الخاصية الشعرية (Capillary Action) التي تسحب مياه التربة نحو الأعلى، فإن مقارنة الحفاظ الوقائي تقتضي معالجة المصدر الجيوتقني لا العَرَض السطحي. تتضمن الاستراتيجية إرساء منظومة بزل جوفي مغطى (Sub-surface

Drainage) تحفر مساراتها على مسافة آمنة ومحسوبة من الأسس الأثرية للمعبد؛ لخفض منسوب المياه الأرضية وتحييد مياه التربة المشبعة بالأملاح

(Warren, John, Heinemann, 1999. p11) . ويتكامل هذا الإجراء مع تنفيذ خنادق تهوية جافة (Ventilated Trenches) حول القواعد الجدارية، مبطنة بأغشية نفاذة عازلة (Geotextiles)؛ لتحفيز التبخر السطحي الحر للرطوبة من التربة قبل نفاذها إلى عمق البنية الطينية للمعبد (Houben, Hugo, and Guillaud, 1994. p235). المنظومات المظلية وحماية النطاق البيئي الميكروي (Microclimate Protective Shelters):

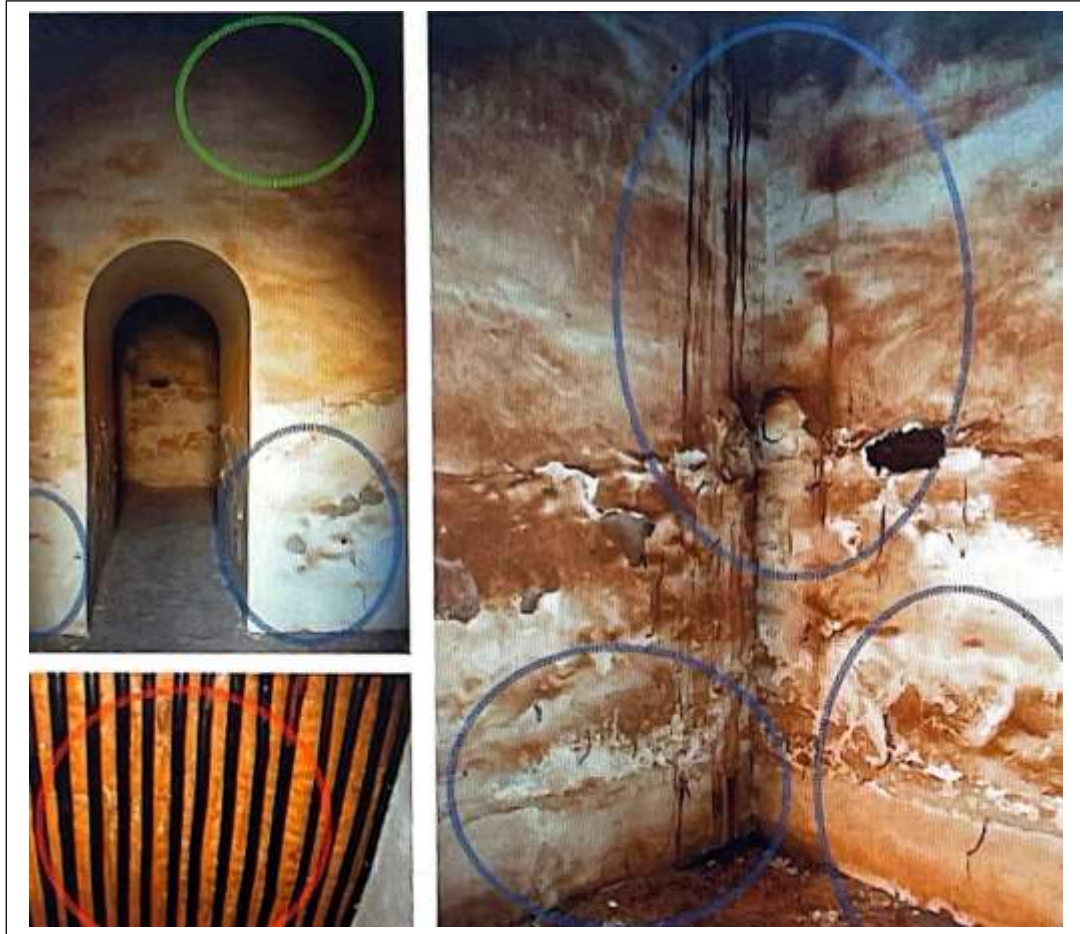
الصدمة الرطوبة والانتفاخ الطيني: إن الطين المكون للّبن البابلي يحتوي على نسبة من المعادن الطينية النشطة مثل ( Montmorillonite ) أو ( Illite ). عند تسرب مياه الرطوبة الأرضية أو مياه البزل إلى أسس وجدران المعبد كما في شكل رقم (6)، تمتص هذه المعادن جزيئات الماء داخل شبكتها البلورية، مما يؤدي إلى حدوث انتفاخ (Swelling) وزيادة في حجم القوالب، يتبعه فقدان تام لقدرة الجدار على تحمل الإجهادات الميكانيكية العمودية ( Croci, Giorgio, Op cit, p210 ).

صورة رقم (6): صورة ميدانية توضح الصدمة الرطوبة والانتفاخ الطيني

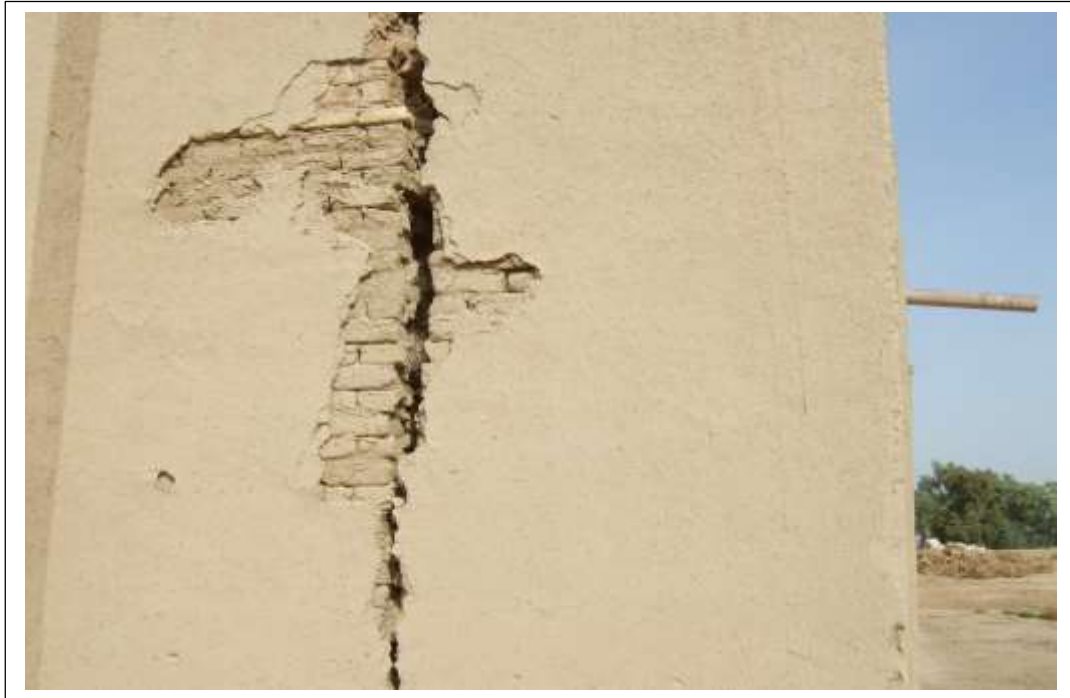
الإجهاد الحراري والانكماش الجاف ( Drying Shrinkage-Thermal Shock ): يؤدي الارتفاع الشديد في درجات الحرارة خلال الصيف متبوعاً بالانخفاض الحاد في الشتاء، إلى تعريض واجهات المعبد المكشوفة لصدمات حرارية مستمرة. فعند جفاف اللبن الرطب بشكل سريع تحت أشعة الشمس المباشرة، ينكمش الطين وتظهر شقوق غائرة وعميقة (Drying Cracks) تمتد عبر واجهة الجدار، لتصبح قنوات مفتوحة تسرع نفاذ مياه الأمطار إلى عمق الهيكل الإنشائي في المواسم اللاحقة كما في الشكل رقم ( 7 ) ( الهيئة العامة للآثار والتراث، 2021، ص 12).

صورة رقم (7) صورة ميدانية توضح تآكل واجهة المعبد المكشوفة لصدمات حرارية مستمرة

لحماية بقايا الغرف المكشوفة من الصدمات الحرارية (Thermal Shocks) الناتجة عن الفروق الفجائية في درجات الحرارة والرطوبة النسبية التي تعقب دورات الأمطار الموسمية، يوصي البحث بإقامة مظلات حماية فوقية خفيفة (Lightweight Shelters) ذات تصميم معماري محايد لا ينافس القيمة الجمالية للأثر. ويشترط في هذه المظلات أن تكون مستقلة إنشائياً كلياً، بحيث تركز على أعمدة معدنية خارجية معزولة تماماً عن الأسس والغرف الأثرية للمعبد

( زابر، علي هادي، 2009، ص 145 )، لتعمل كمصدات بيئية تحد من عمليات الانكماش الفجائي والتآكل الحراري لقوالب اللبن الشاخصة ( المعموري، عامر عبد الرزاق، 2011، ص 98 ).

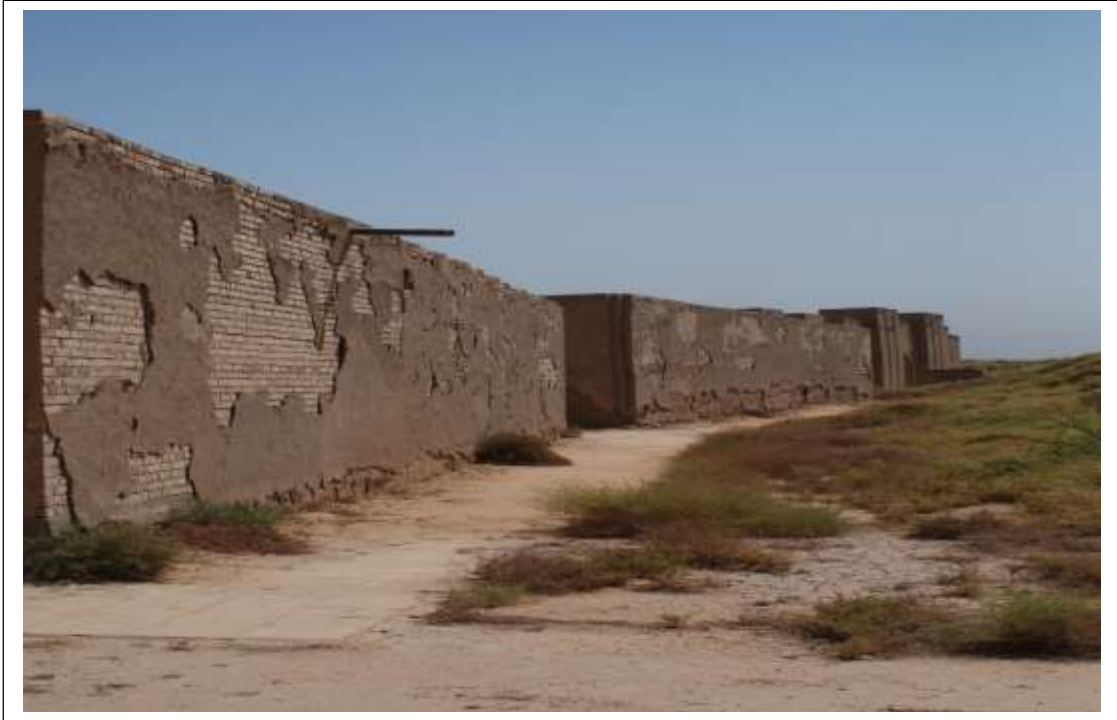
التلف بفعل النباتات والأعشاب الضارة: يؤدي تجمع مياه الأمطار ورطوبة التربة في أرضيات وفناء المعبد المكشوف إلى نمو نباتات وأعشاب برية (ينظر صورة رقم 8). تكمن خطورة هذه النباتات في تغلغل جذورها ديناميكياً داخل الفواصل والملاط بين مداميك اللين، حيث تولد الجذور ضغوطاً ميكانيكية تؤدي إلى زحزحة قوالب البناء وتوسيع الشقوق. فضلاً عن ذلك، تفرز هذه الجذور أحماضاً عضوية (Organic Acids) تتفاعل كيميائياً مع المعادن المكونة للطين وتسرع من تحللها (مصطفى، صالح لمعي، ص 162).

صورة رقم (8) : صورة ميدانية توضح نمو النباتات والأعشاب الضارة وتغلغل جذورها في الفواصل الإنشائية لجدران معبد عشتار

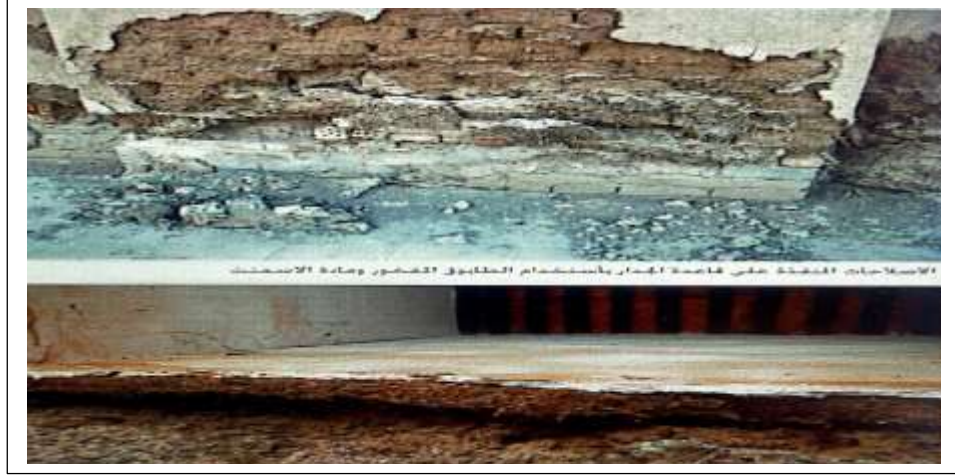
اتخاذ إجراءات حماية فورية، تعرض اللبن الطيني لصدمة بيئية مفاجئة تمثلت في الجفاف السريع والتعرض المباشر للرياح والأمطار، مما سرع من وتيرة تدهوره وتفتته في العقود الماضية ( قدوري، وليد خالد، ص 38 ). وكذلك أعمال الترميم السابقة الخاطئة والمواد غير المتوافقة: شهد الموقع في فترات سابقة محاولات صيانة وترميم غير مدروسة، تم فيها استخدام ملاط الإسمنت الحديث أو مواد عزل كتيمة (مثل الأسفلت أو الجص الحديث) لتدعيم جدران اللبن. أدت هذه المواد غير المتوافقة (Incompatible materials) إلى حبس رطوبة التربة الصاعدة داخل الجدار ومنعها من التبخر الطبيعي، مما أجبر الرطوبة والأملاح على التجمع في المناطق المحيطة بالإسمنت، مسببة تلفاً مضاعفاً وانهيئات موضعية لطوب اللبن الأصلي كما (موضح في الصورة رقم 9) (فالح، حيدر حاتم ، ص 26).

صورة رقم (9) : توضح أعمال الترميم السابقة الخاطئة والمواد غير المتوافقة لجدران معبد عشتار.  
مفتشية اثار بابل

9. يجب اجراء دراسة للجدار من اجل اكمال التوثيق التقني للبناية .
10. يجب القيام بإجراءات حفاظ وقائية لمعالجة الجدران الاصلية.
11. يجب إزالة كل مواد الانهاء والمونة الجصية الغير ملائمة والمواد الدخيلة من على الجدران الاثرية.

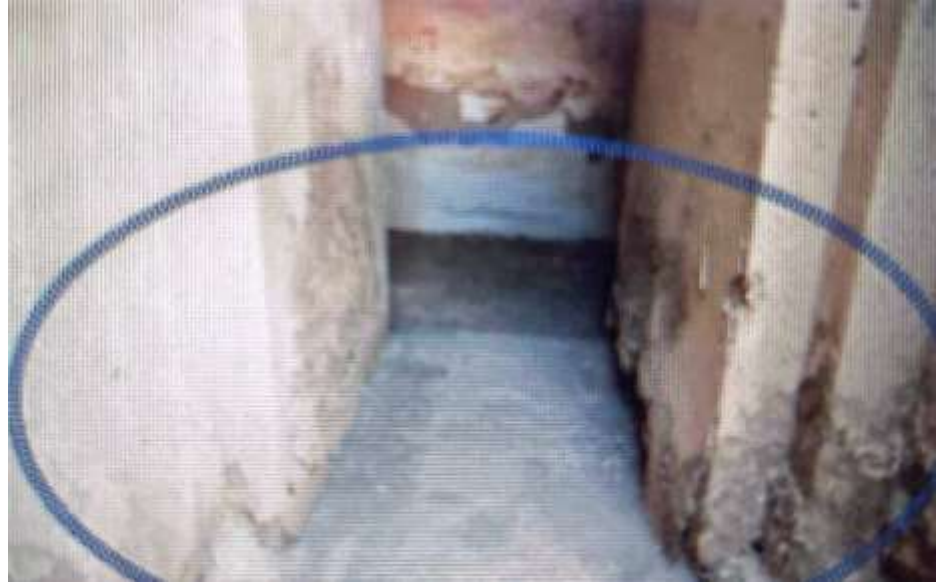
الضغط السياحي وغياب المسارات المنظمة: يتسبب غياب مسارات الحركة الخشبية المرتفعة والمحددة للسياح داخل غرف وفناء المعبد في حدوث احتكاك ميكانيكي مباشر بين الزوار والجدران الطينية الهشة، فضلاً عن ذلك التربة والأرضيات الأثرية، مما يجعل بتساقط كسوات اللبن الأثرية وتراجع حالتها المظهرية (كما موضح في الشكل رقم 10) (إسماعيل، بدوي محمد، ص 128 ).

صورة رقم (10) الضغط السياحي وغياب المسارات المنظمة-- مفتشية اثار بابل

#### إدارة التدفقات السياحية وصون طبوغرافيا الأثر (Visitor Flow Management):

درءاً للمخاطر البشرية الناتجة عن الحركة العشوائية للزوار، والتي تؤدي لدك التربة وتآكل كسوات الجدران بفعل الاحتكاك الميكانيكي، يقترح البحث حظر التماس المباشر مع المادة الأثرية الهشة. يتم ذلك عبر تركيب مسارات سياحية خشبية مرتفعة ومعزولة (Elevated Wooden Walkways) تحدد حركة الوفود الباحثة والسياح بدقة داخل الفناء وقدر الأقداس ( يوسف، شريف، 1982، ص 167. )، وتُدعم هذه المسارات بمنظومة لوحات تفسيرية (Interpretive Signage) ترفع الوعي بطبيعة العمارة الرافدينية الهشة وضرورة احترام حرمتها المادية والمظهرية. ( باقر، طه، 1945، ص 54 ).
