Common Defects and Distresses in Flexible Pavements in the Middle part of Iraq and Their Main Reasons

Khawla H. hassan
Civil Department, College of Engineering, University of Kufa
Email:khawla.shubber@uokufa.edu.iq

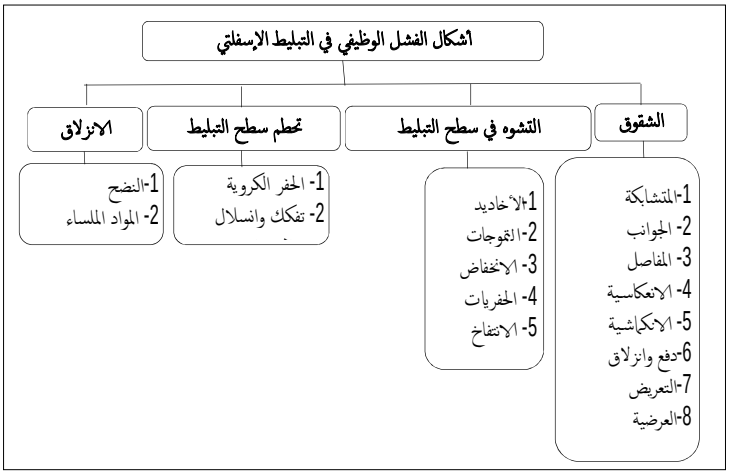
شكل (1) ملخص أشكال التشوه الوظيفي في التبليط الإسفلتي.

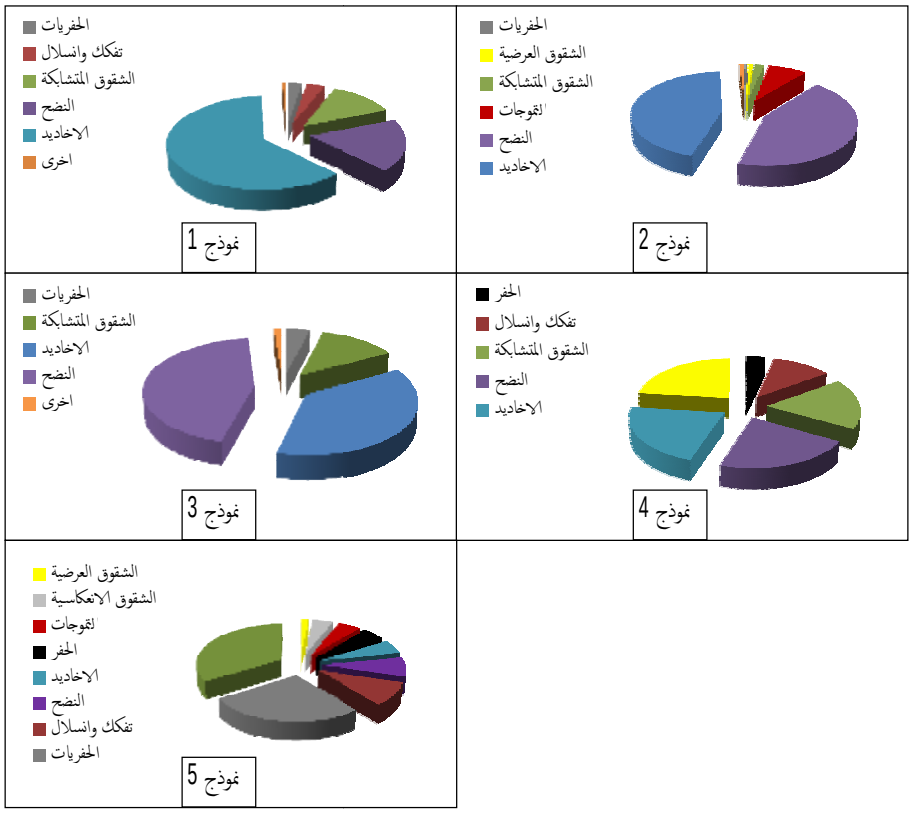
شكل 2 التمثيل البياني لأشكال التشوه في مقاطع الدراسة.

شكل (2) يلخص تلك التشوهات مع ملاحظة إن التشوهات ذات النسب اقل من 1% جمعت مع بعضها تحت عنوان (أخرى).ولأجل توضيح الفروقات بنسب ظهور التشوهات في المقاطع المختارة كحالة الدراسة تم تمثيل كل من التشوهات السائدة في النماذج الخمسة كنسبة مئوية من طول كل مقطع في شكل 3. من التدقيق في شكل (2) وشكل (3) يمكن إدراج الملاحظات التالية:

1-التشوه السائد في جميع المقاطع وبنسب مرتفعة تصل بين 22%-62%هو الأخاديد متزامنة مع النضح حيث تصل نسب ظهوره بين 18%-45% عدا نموذج رقم 5 وذلك لقلة نسب المركبات الثقيلة المارة فيه كما بينت الدراسة المرورية التي أعدت في وقت متزامن مع وقت إحصاء التشوهات[10](Khawla, 2013). يعود سبب ظهور الأخاديد والنضح إلى زيادة الأحمال المرورية وضعف طبقة الأساس إضافة إلى سوء تصميم الخلطة الإسفلتية.

2- الشقوق المتشابكة تظهر بنسب مرتفعة تتراوح بين 13%-34% في جميع المقاطع عدا نموذج رقم 2 وذلك لاندماجها مع النسب المرتفعة من الأخاديد والمشاكل الأخرى فيه. يعود سبب ظهور هذا النوع من الشقوق إلى زيادة الأحمال المرورية وضعف طبقة الأساس.

3-ظهور الشقوق العرضية بنسبة مرتفعة جدا في نموذج رقم 4 تصل إلى 23% وذلك لعدم وجود الأكتاف حيث إن الطريق محاط بأرصفة من الجانبين مما يعزز الأجهادات العرضية وبالتالي ظهور ذلك النوع من التشوه. إضافة إلى التغيرات الحجمية في طبقة الأساس الناتجة عن ضعف نظام التصريف وتجمع المياه.

4-ظهور التفكك والانسلال بنسب مرتفعة في مقطعي الطرق الحضرية (نموذج رقم 4 و5) تصل بين 9%إلى 11% مما يبين مشاكل التصميم الإنشائي للطرق الحضرية. ابتداءَ من سوء تصميم الخلطة إلى تجمع المياه في أساس التبليط نتيجة عدم وجود نظام تصريف مياه مناسب مسببا تفكك طبقات التبليط.

5- كذلك الحال بالنسبة إلى وجود الحفر فأنها بالرغم من تواجدها وتكرارها في مقاطع حالة الدراسة جميعا إلا أنها تظهر بنسب مرتفعة نسبيا بين 4% إلى 5% في مقطع نموذج رقم(4و5) على التوالي. السبب الرئيس لظهور هذا التشوه هو سوء تصميم الخلطة إضافة إلى عدم وجود نظام تصريف مياه مناسب.

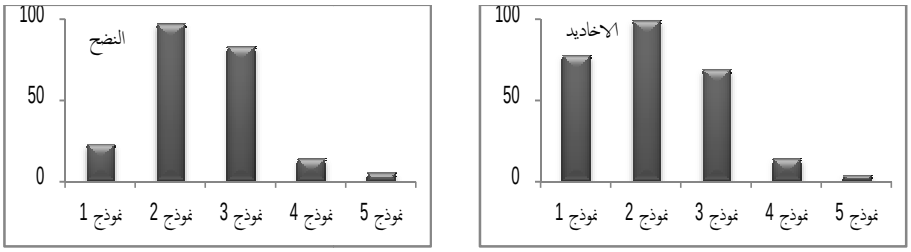
شكل (3) النسب المئوية للتشوهات من طول مقاطع حالة الدراسة .
