التوثيق البياني للتجاوز على المواقع الأثرية في مدينة سامراء العباسية (موقع اسطبلات الأثري – حالة دراسية)

Al Malweah for Archaeological and Historical Studies, Vol 11, Issue 37, Aug 2024
P-ISSN: 2413-1326 \ E-ISSN: 2708-602X

Graphic documentation of encroachment on archaeological sites in the Abbasid city of Samarra (Establat Archaeological Site - Case Study)

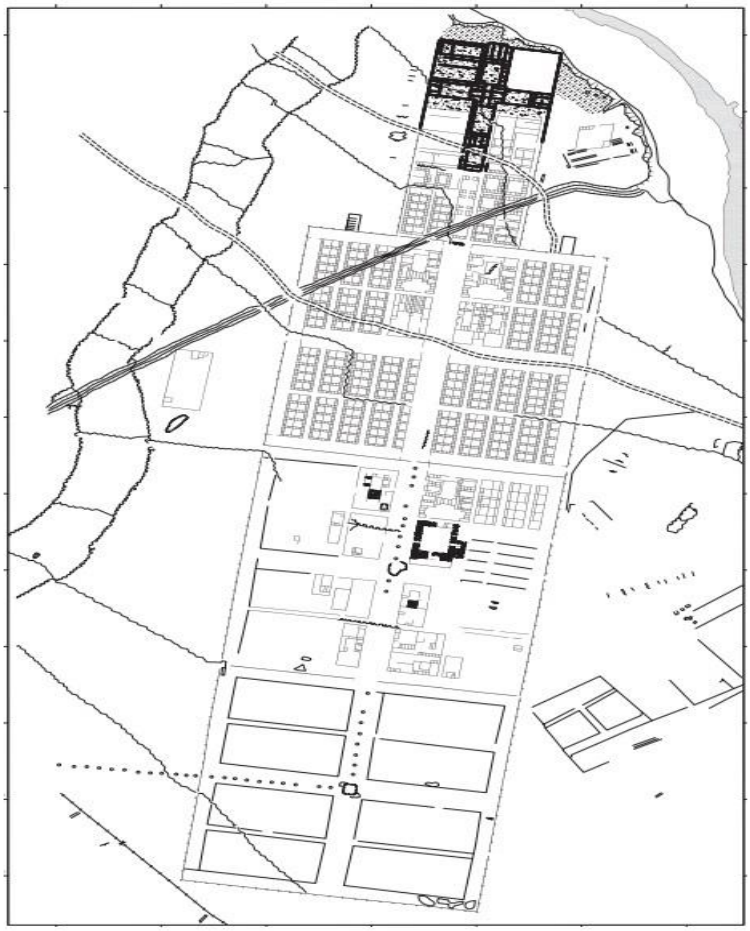
ملحق (2) خارطة لموقع اسطبلات

يقع موضع اسطبلات على الضفة الغربية من نهر دجلة إلى الجنوب من مدينة سامراء بنحو (15 كم)، وهو عبارة عن مساحة واسعة من الأطلال والخرائب، يتألف الموقع طبقا للمصورات الجوية والخرائط الآثارية من مستطيلين الأول كبير يبلغ أبعاده (550× 1700م)، ويتصل به من الجهة الشمالية مستطيل أصغر منه أبعاده (215× 500م) وبذلك تكون مساحة الموقع الإجمالية نحو مليون متر مربع، وكان المستطيل الصغير مقسما إلى سلسلة من

الفضاءات، في حين كان المستطيل الكبير مقسما إلى ثلاثة أقسام متساوية تفصل بينها أسوار شبيهة بالأسوار الخارجية للمعسكر (مديرية الاثار، 1940، 73 – 74؛ أحمد سوسة، 1948، 1/ 93؛ عبد الباقي، 1989، 90 – 91؛ الخضر، 2017، 45) (ملحق 1، 2).

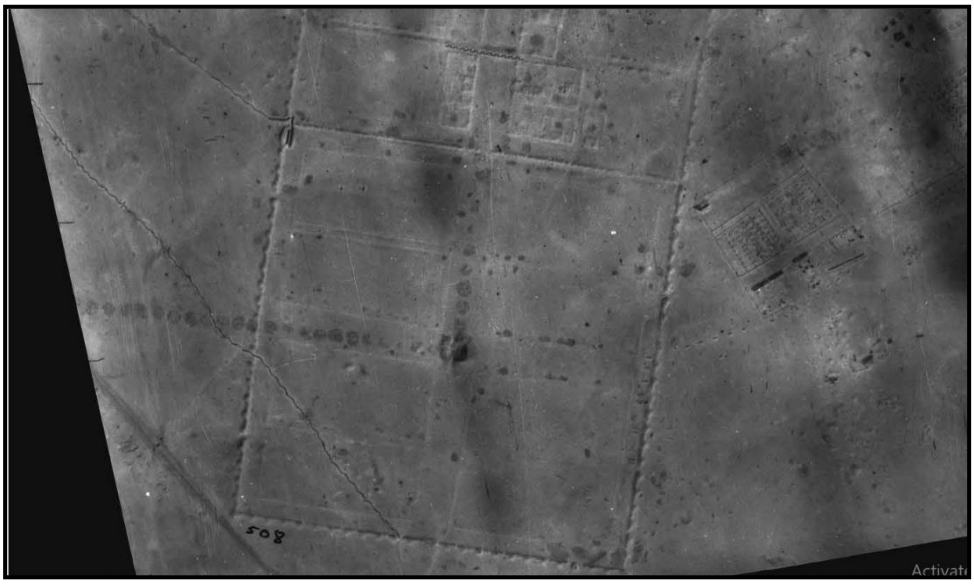
1 – المجموعة الأولى: وهي شبكة خنادق طويلة ومتشعبة وغير منتظمة، تخترق المستطيل الشمالي لموقع اسطبلات ويمتد مسارها من الجنوب الشرقي إلى الشمال الغربي، يبلغ مجموع أطوالها نحو (500م) (ملحق 3 أ).

3 – **المجموعة الثالثة:** وهو خندق يمتد إلى الغرب من المجموعة الثانية يبلغ طوله أكثر من (200م) يتخلل جزء منه موقع الاسطبلات بنحو (80م) (ملحق 3 ب).

وبطبيعة الحال فقد أسهمت تلك الخنادق بتشويه بعض معالم الموقع، كما يظهر ذلك من خلال صور عام 1953م، في المستطيل الشمالي الذي بدا أكثر تضررا من باقي أقسام الموقع؛ نتيجة حفر تلك الخنادق (ملحق 3 أ).

ملحق (3) صورة عام 1953م تظهر بوضوح آثار خنادق الحرب العالمية الأولى

أ – خنادق المستطيل الشمالي

ب – خنادق المستطيل الأوسط

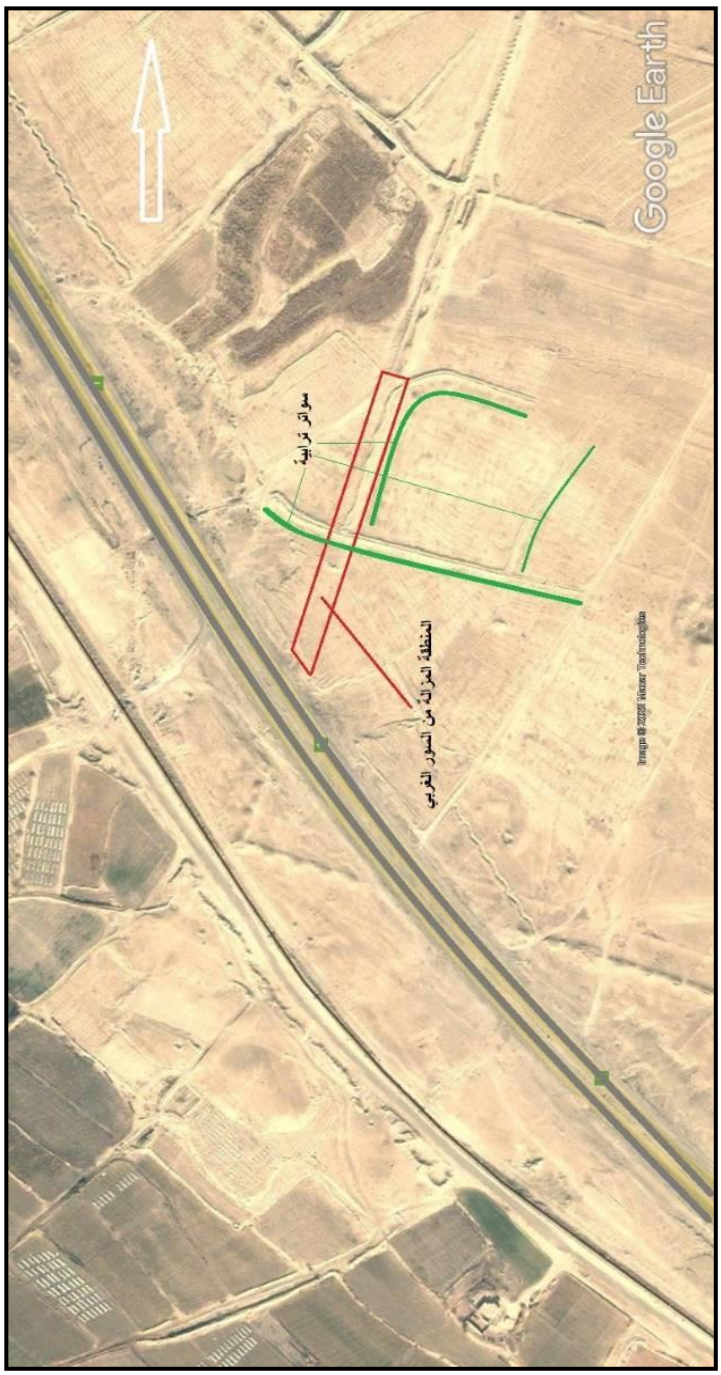
أما موقع اسطبلات فتعرض هو الآخر إلى تجاوزات جيش الاحتلال الأمريكي، ويلحظ من المصورات الجوية أن هناك قطعة من السور الغربي تمت إزالتها في وقت سبق عام 2004م، وتقع هذه القطعة على يمين الطريق العام، بلغ طول الإزالة نحو (290م)، وبعد تفحص الصور الجوية اتضح وجود بقايا ساتر ترابي أقيم بعد تلك الإزالة، يبلغ طوله أكثر من (400م) يحيط بمساحة تقارب نحو (17000م^2) وهو بشكل يشبه الثكنة العسكرية التي كان يقيمها الجيش الأمريكي بعد احتلال العراق 2003م، لذا فمن المؤكد أن هذه الإزالة تمت على أيدي الجيش الأمريكي (ملحق 5).

ملحق (5) صورة عام 2004م تظهر آثار التجريف للسور الغربي من قبل قوات الاحتلال الأمريكي

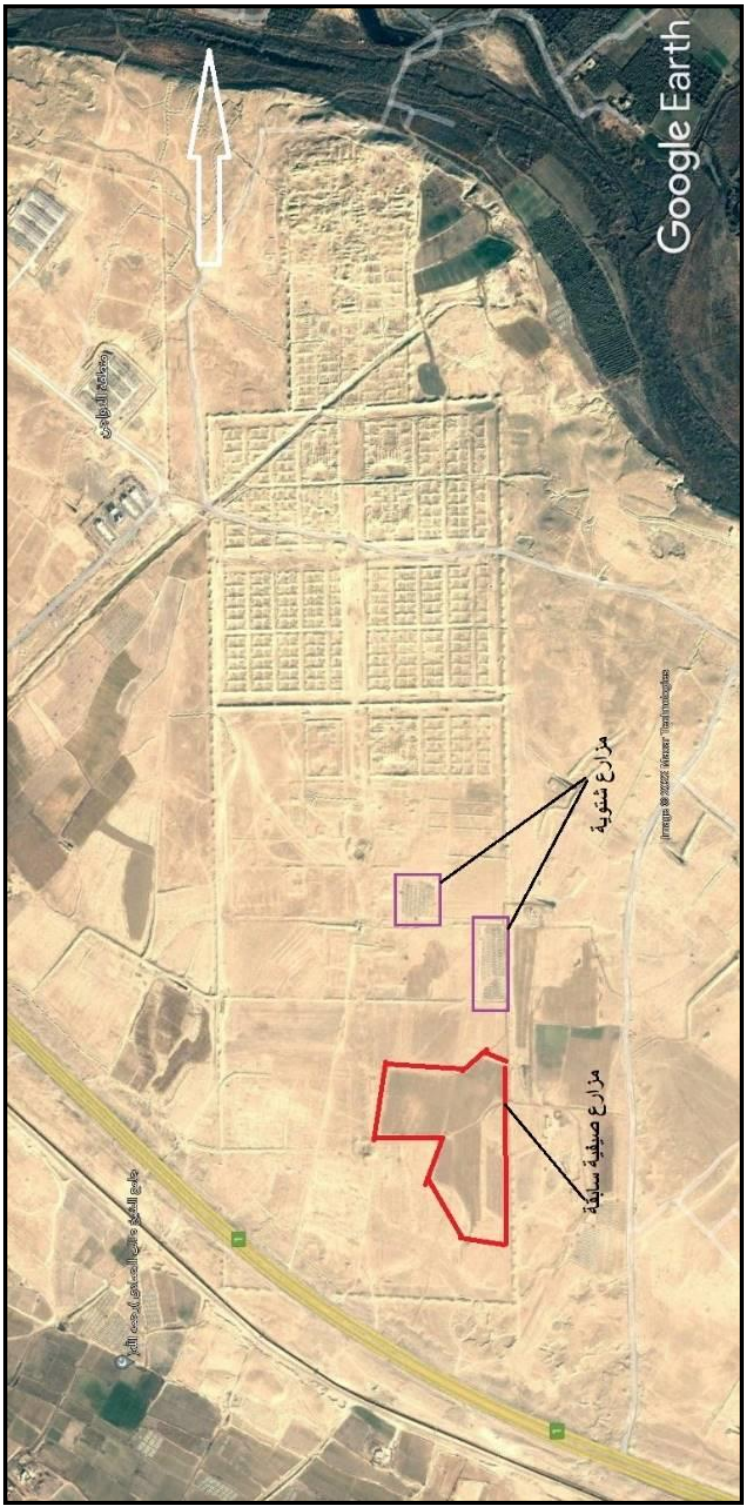
ملحق (9) تجاوزات عام (2005م)

فيما سجلت مصورات 2005م بعض التجاوزات على أرضية الموقع، فقد ظلت الأراضي داخل حدود الاسطبلات بعيدة عن التجاوزات إلا في مناطق محددة ظهرت فيها مساحات للزراعة الشتوية في موضعين:

أ - الأول عند الأجزاء الشرقية ملاصقا للسور الخارجي من الداخل بمساحة تجاوزت (5000م^2).

ب - الموضع الآخر إلى الشمال الغربي من الموضع الأول تجاوزت مساحته (3000م^2) (ملحق 9).

ويبدو أن هذه المواضع الزراعية ظهرت للمرة الأولى داخل سور اسطبلات ما بعد (أيلول 2004م)، وبذلك يمكن تسجيله على أنه تجاوز جديد، فيما عدا هذين الموضعين لم تسجل صور (2005م) أية تجاوزات جديدة داخل السور، وقد تركزت الأراضي الزراعية جميعا خارج محيط الموقع.

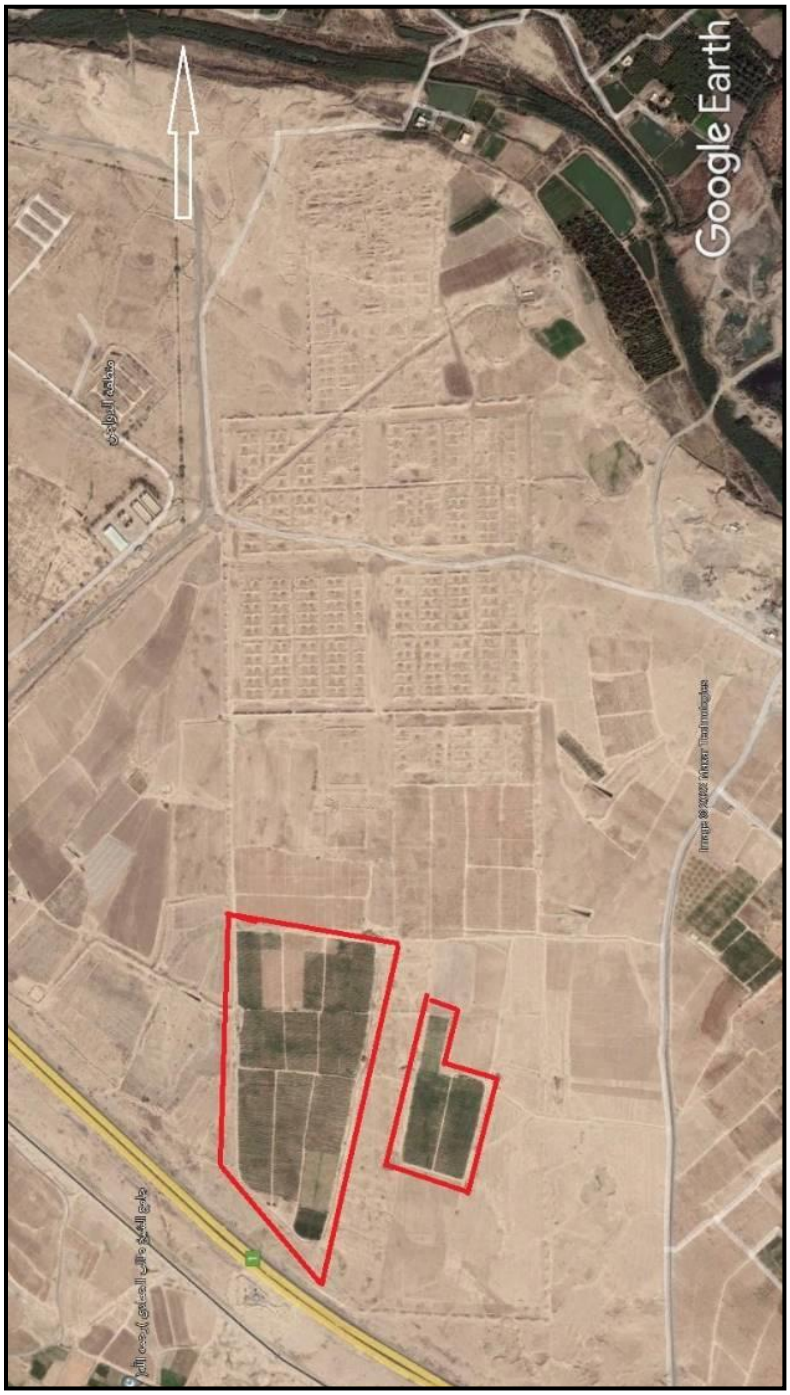
شهدت هذه المرحلة تجاوزات كبيرة على الموقع، فقد بدأت المساحات الزراعية تظهر وبقوة داخل حدود الموقع، ففي صورة عام 2017م تظهر مساحات خضراء داخل السور وبشكل كبير، وبالتحديد في القسم الجنوبي من المستطيل الكبير، إذ ظهرت مزرعتان الأولى بمساحة تتجاوز (110م) ألف متر مربع وتقع إلى الغرب من المستطيل الكبير، في حين بلغت مساحة المزرعة الأخرى نحو (25) ألف متر مربع، وعلى الرغم من أن تلك المزارع شملت الفراغات في المستطيل الكبير والخالية من أية معالم أثرية، إلا أنها ستنذر بخطر كبير على الموقع كما سنلحظ لاحقا (ملحق 11).

ملحق (11) صورة عام (2017م) تظهر مساحات خضراء لمزارع في الأقسام الجنوبية الغربية

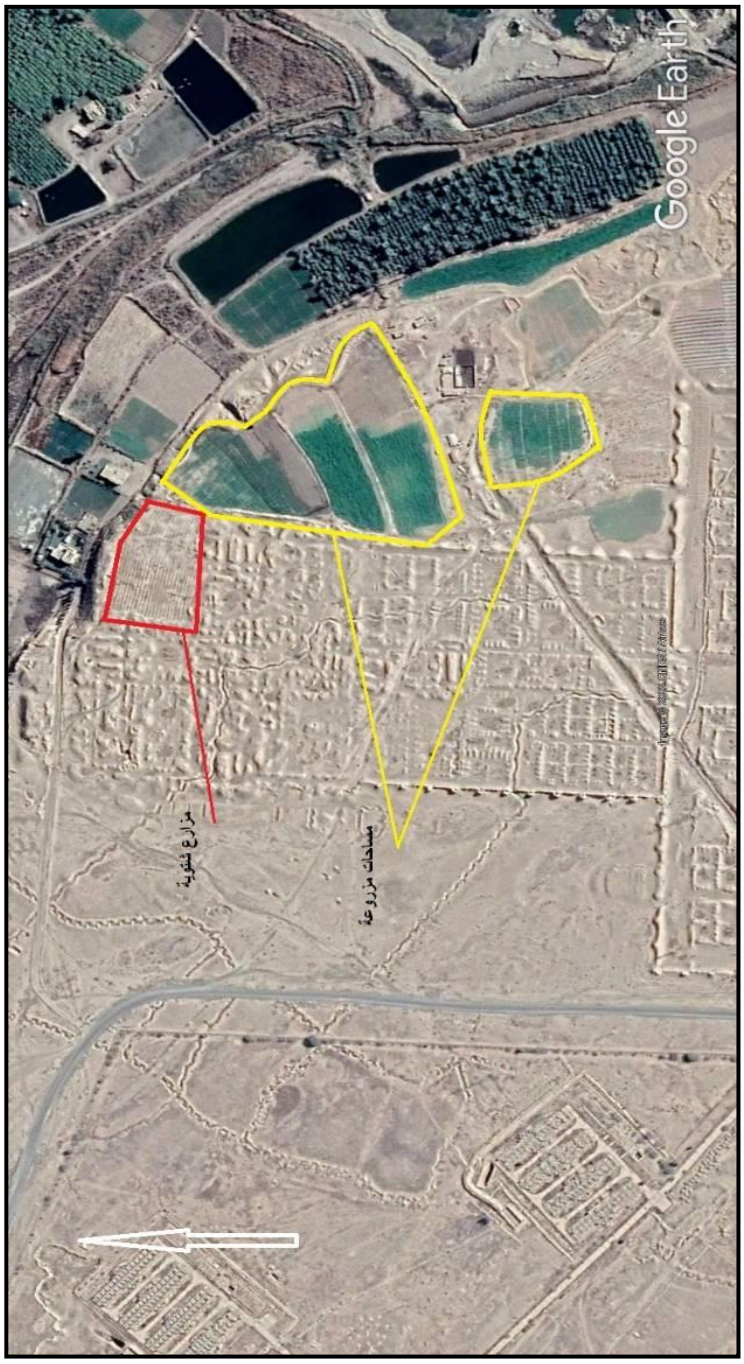
وبدأ المنعطف الخطير مع بداية عام 2018م حين أظهرت الصور الجوية في شهر كانون الثاني تجاوزا جديدا في القسم الشمالي الشرقي من المستطيل الصغير، تمثل بتجريف مساحة من تلك الجهة لأغراض الزراعة الشتوية، فبلغت المساحة المزالة نحو (6300م^2)، وإلى الشرق من المستطيل نفسه ظهرت مساحات مزروعة بلغت نحو (26) ألف متر مربع، وتقع ملاصقة للسور الخارجي للموقع (ملحق 12).

ملحق (12) صورة (2018م) تظهر الجهة الشمالية من الموقع وما فيها من مساحات زراعية

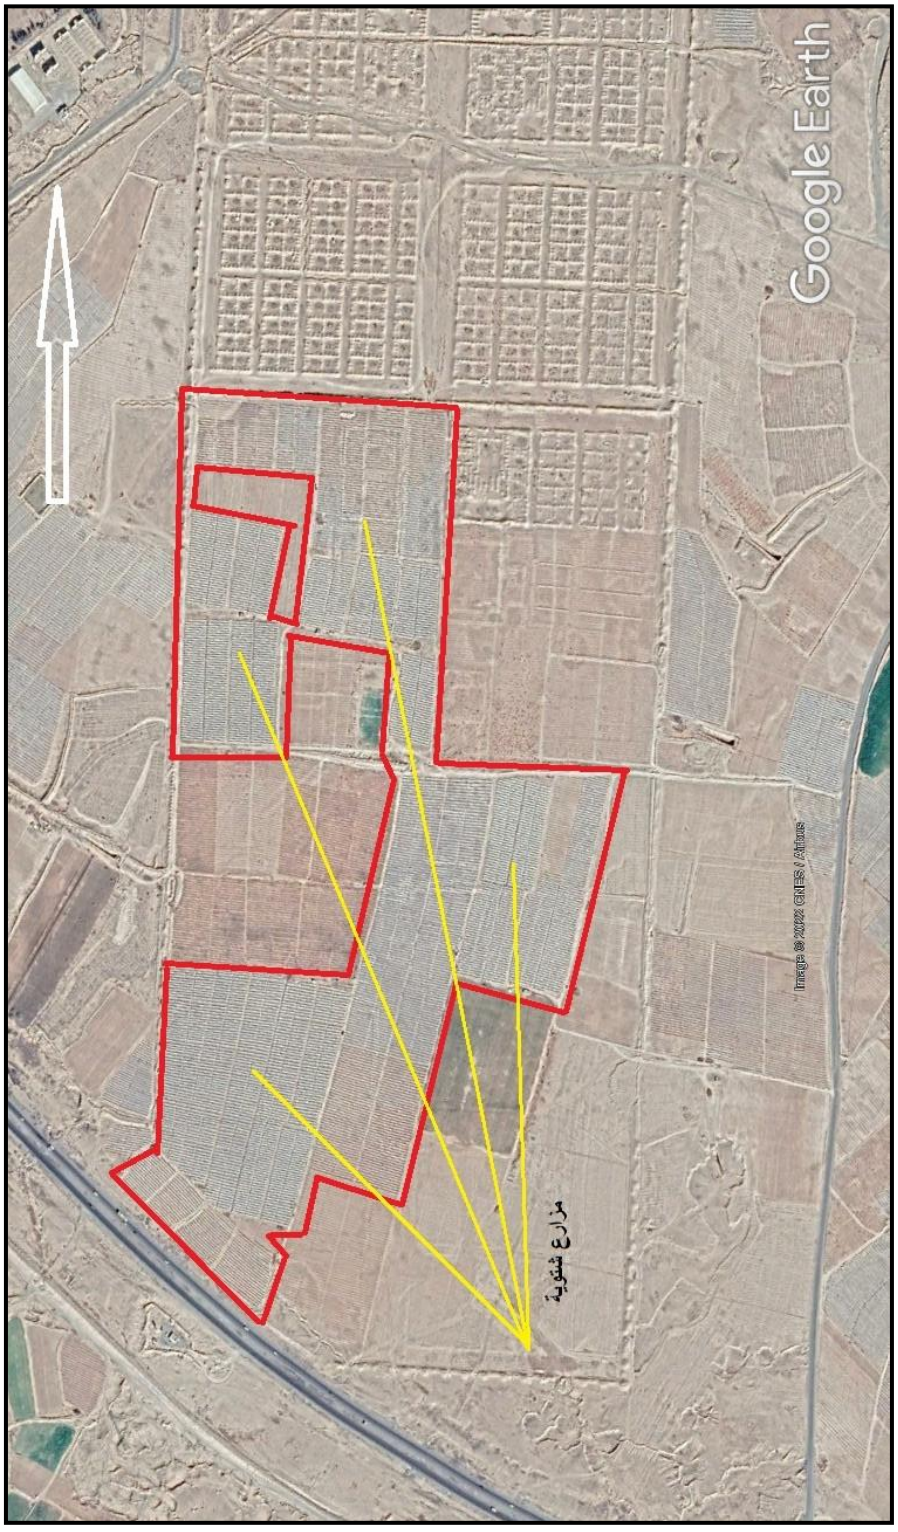
أما المستطيل الكبير، فقد شغلت المزارع الشتوية القسم الأكبر من مساحته، فقدرت المساحة المزروعة منه بأكثر من (240) ألف متر مربع (ملحق 13).

ملحق (13) صورة عام (2018م) تظهر مساحات المزارع الشتوية داخل حدود الموقع

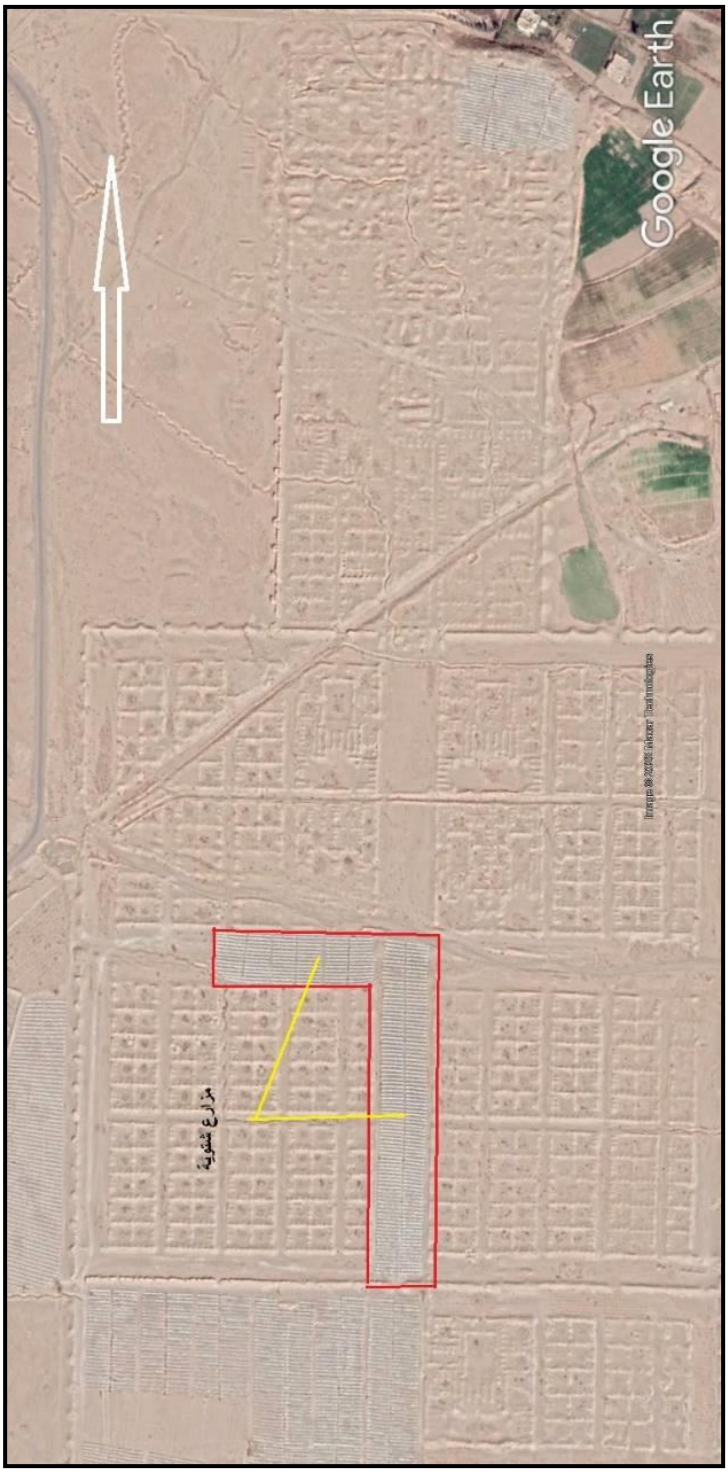
ومما يلفت النظر أن خطورة التجاوزات بدأت تطال الأقسام الشاخصة داخل الموقع، ففي القسم المركزي من المستطيل الكبير تظهر من خلال صور شهر شباط 2018 أن الأهالي بدأوا

يحولون الفراغات ما بين الشواخص الآثارية هناك إلى مساحات مزروعة، فبلغت المساحة نحو (18) ألف متر مربع (ملحق 14).

ملحق (14) تحويل الفراغات بين الشواخص الأثرية إلى مساحات مزروعة

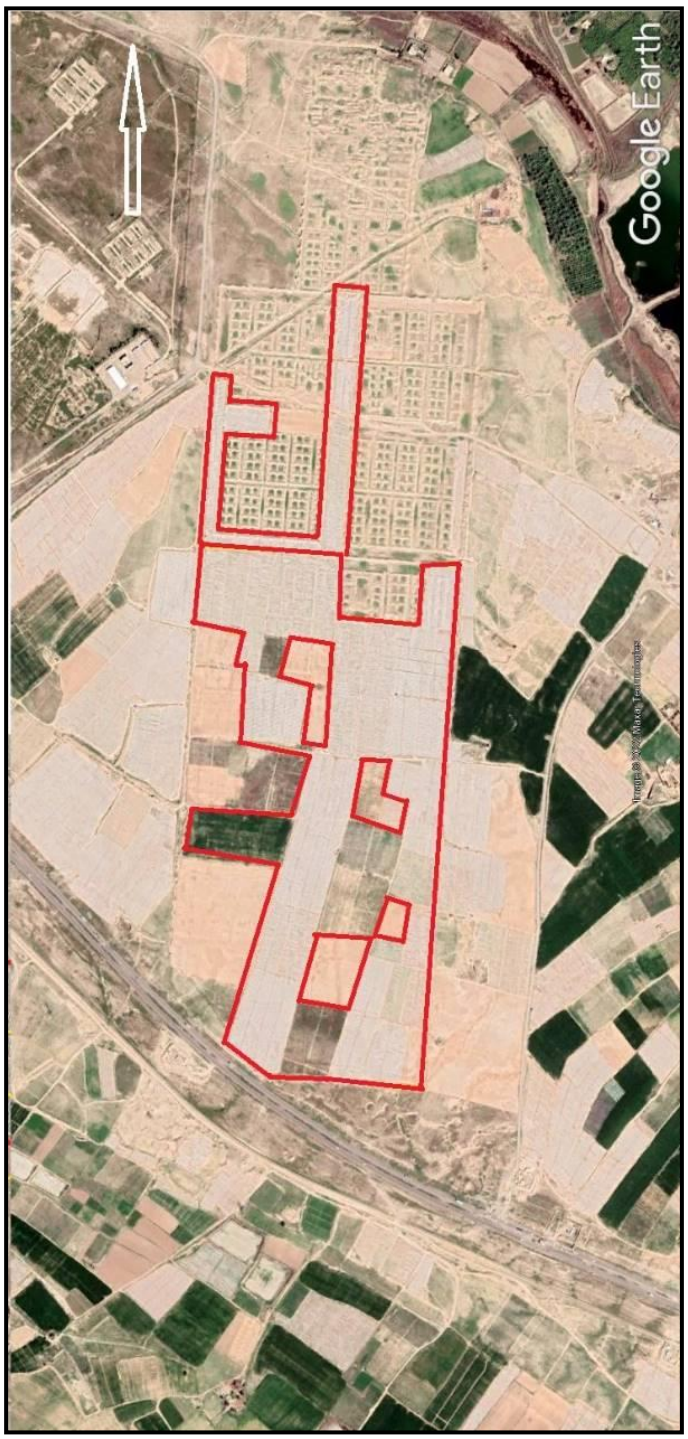
وازدادت التجاوزات في المساحات المزروعة داخل حدود الموقع خلال عامي 2019م و2020م، فتظهر المصورات خطورة تلك التجاوزات، ففي القسم الجنوبي من الموقع بلغت المساحات المزروعة نحو (413) ألف متر مربع، وهي نسبة كبيرة جدا إذا ما أخذنا بنظر الاعتبار أن المساحة الإجمالية للقسم الجنوبي تبلغ نحو (630) ألف متر مربع، وبذلك تكون المساحة المستغلة زراعيا نسبة (65%) من المساحة الإجمالية للقسم الجنوبي من الموقع (ملحق 15).

ملحق (15) المساحات المزروعة داخل حدود الموقع عام (2019م)

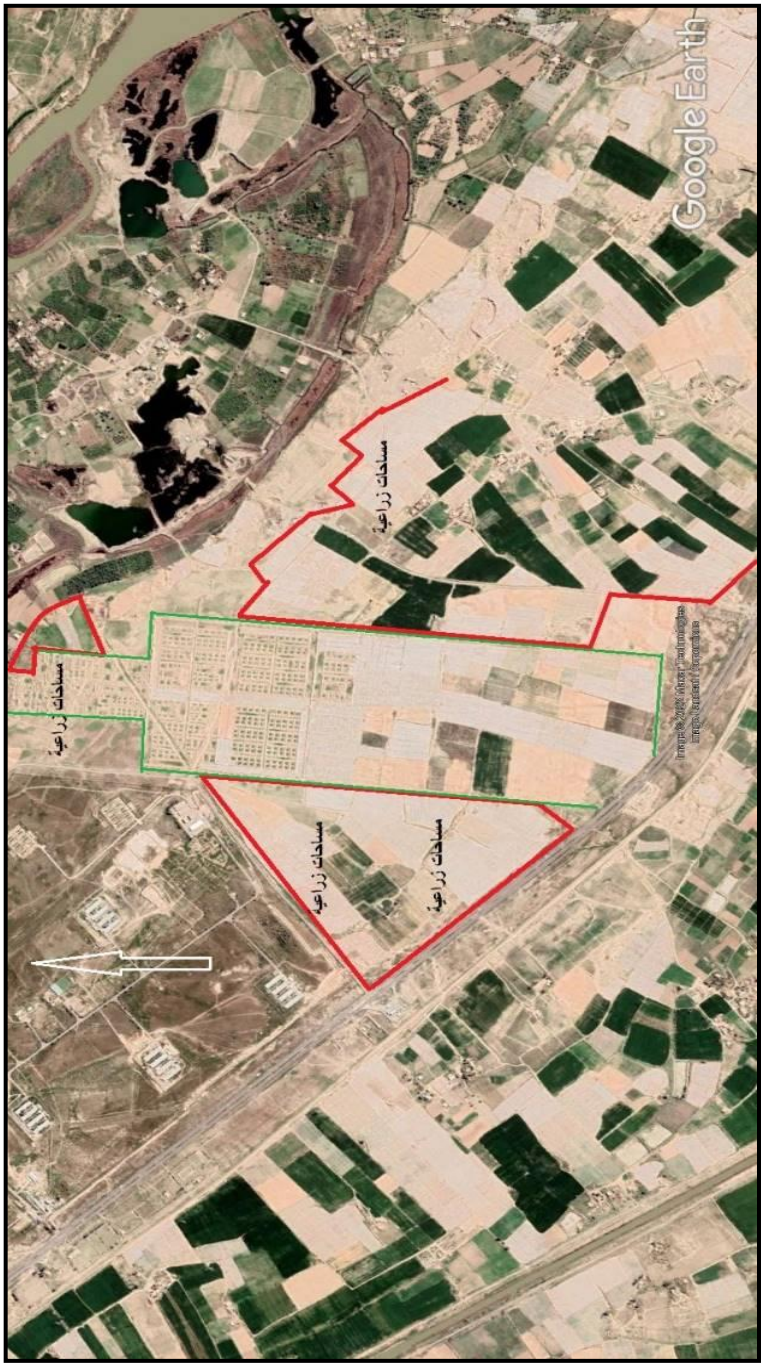
واتسعت المساحات المزروعة خارج السور الكبير للموقع اتساعا كبيرا، فتظهر المصورات الجوية أن تلك المزارع امتدت على طول الضلعين الشرقي والغربي للموقع، وهو أمر غير مسبوق (ملحق 16)، وتتركز خطورة المزارع الخارجية على الأسوار المحيطة بالموقع من خلال الآثار السلبية التي تتركها الرطوبة الناتجة عن مياه السقي.

ملحق (16) حدود المساحات الزراعية المحيطة بالموقع من الجهتين الشرقية والغربية

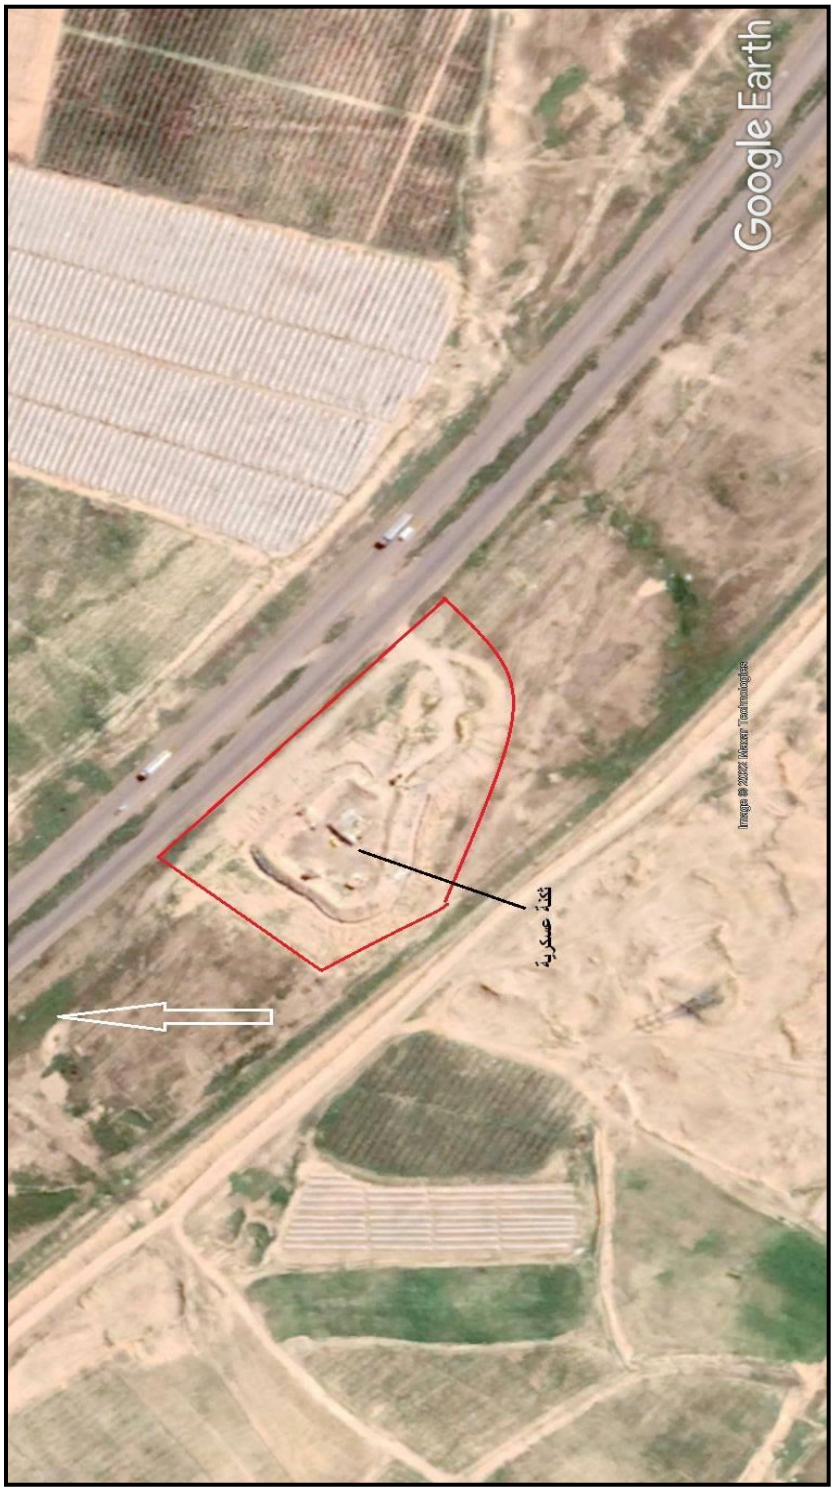
ومن جانب آخر فإن الركن الجنوبي الغربي للأسوار الخارجية تم جرفه بالكامل؛ نتيجة تجديد الثكنة العسكرية التي أقيمت عليه منذ عام 2009م، فلم يعد وجود لذلك الجزء من الموقع (ملحق 17).

ملحق (17) عمليات التجريف النهائية للركن الجنوبي الغربي من السور الخارجي
