عنوان البحث: تشخيص حالات التلف لحمام البركة بقصر الخليفة

المؤكّل على الله (221هـ / 834م) بمدينة سامراء

Search title: **Diagnosis of Deterioration Cases of the Pool Bath in the Palace of Caliph Al-Mutawakkil 'Ala Allah (221 AH / 834 AD) in the City of Samarra"**

Abstract:

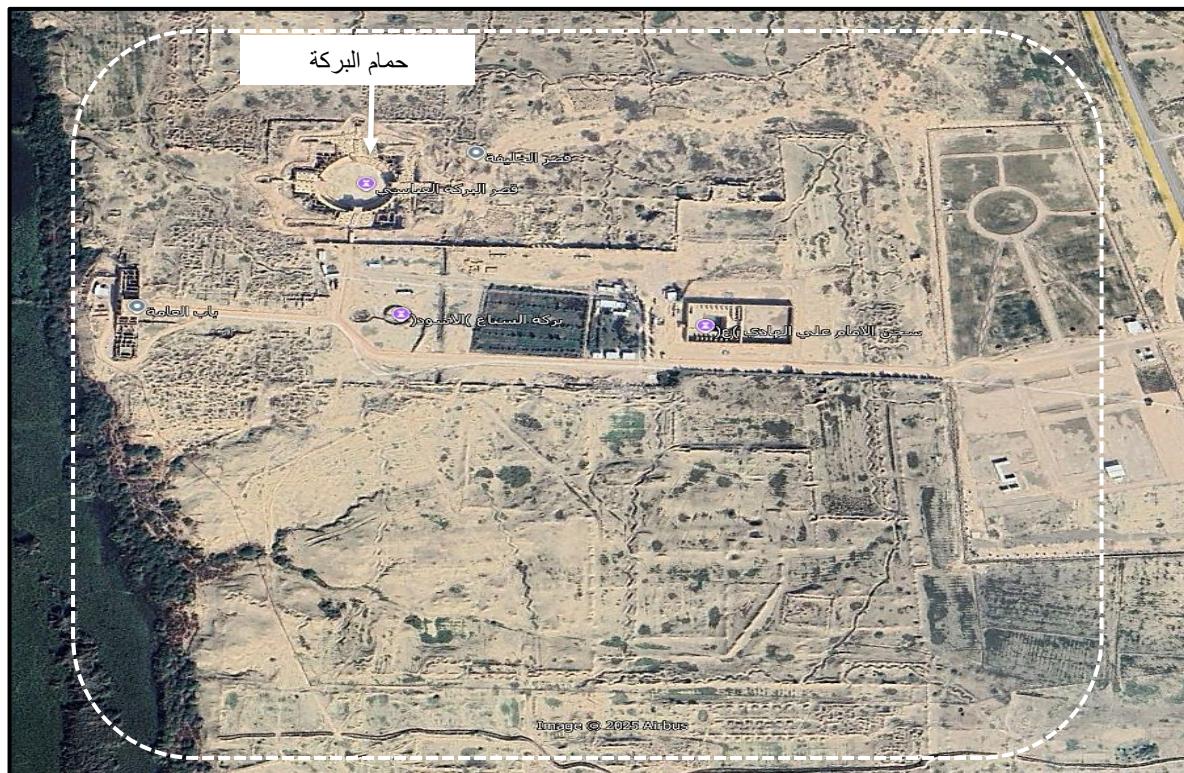
صورة رقم (1) تبين المساحة الكلية لقصر الخليفة مع الملحقات البنائية وضمنها حمام الوركة داخل القصر

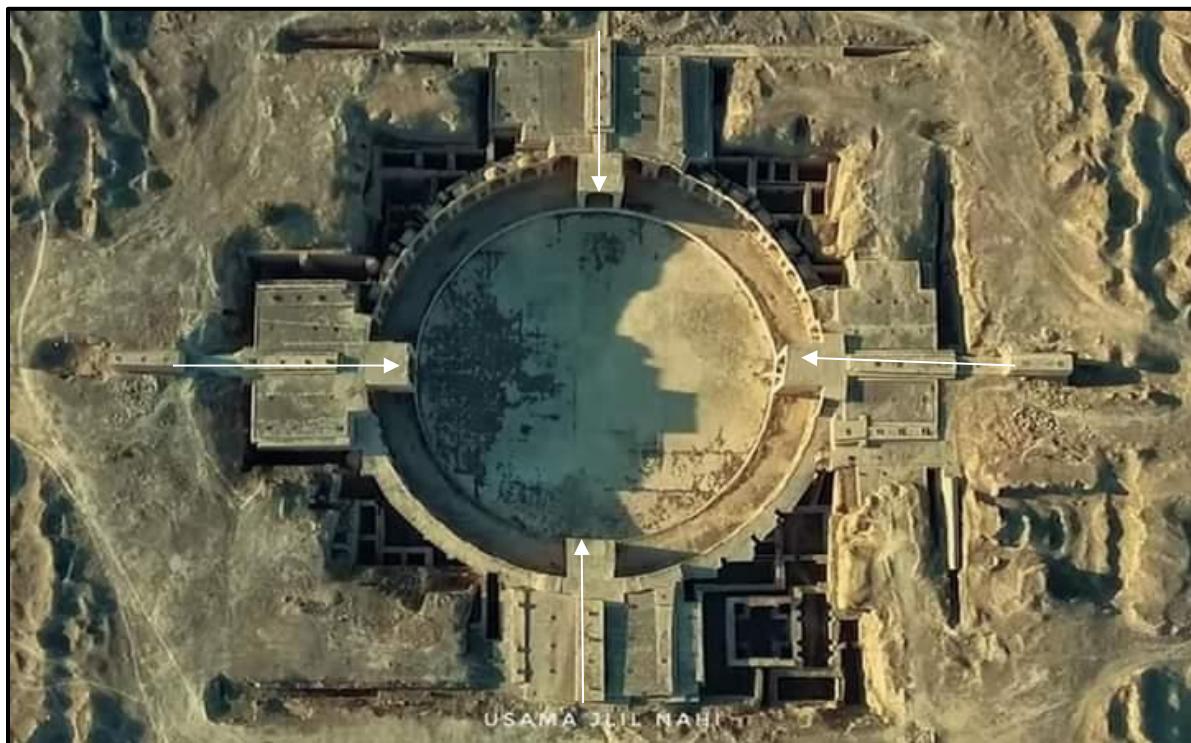
صورة رقم (2) تبين التفاصيل المعمارية لحمام الوركة وتظهر المداخل الأربع المطلة على الوركة إضافة
إلى العروق البنائية الخاصة بالحمام

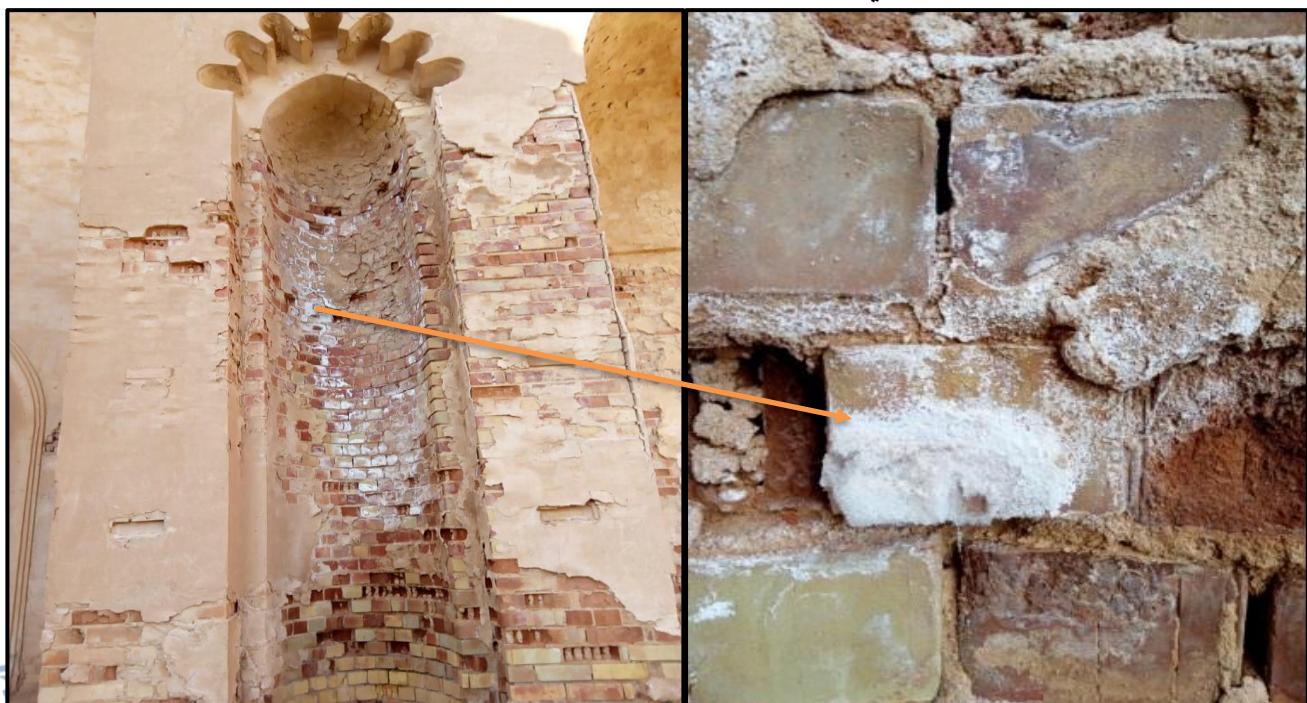
إذابة الأملاح الموجودة في مواد البناء بفعل مياه الأمطار، ثم إعادة ترسيبها على الأسطح المكشوفة عند الجفاف، مسببة تبلور الأملاح وتفتت الأسطح وتكون القشور وانفصال طبقات المادة (مطاوع، 2014، ص 63، 62).

حدوث تلف ميكانيكي وكيميائي مركب نتيجة تفاعل الأمطار مع عوامل تلف أخرى، مثل: تغيرات درجات الحرارة والملوثات الجوية، مما يسهم في تكون المطر الحمضي الذي يتفاعل مع مكونات مواد البناء ويؤدي إلى تفككها، ولاسيما في المناطق القريبة من الأنشطة الصناعية.
